**ANÁLISE DO ESTADO DE CONSERVAÇÃO DO**  
**ACERVO FOTOGRÁFICO DO PARQUE HISTÓRICO**  
**CASTRO ALVES**

Trabalho de Conclusão de Curso apresentado ao Curso de Graduação em Museologia - Centro de Artes, Humanidades e Letras - Universidade Federal do Recôncavo da Bahia, como requisito para obtenção do grau de Bacharel em Museologia.

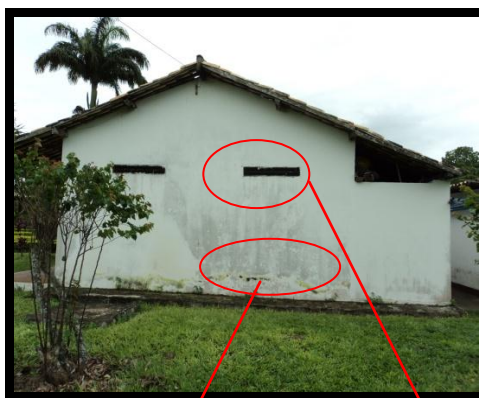
**Figura 10-** Parede externa da reserva técnica com umidade e entrada ventilação e iluminação natural.  
Fonte: Autora, 2011.

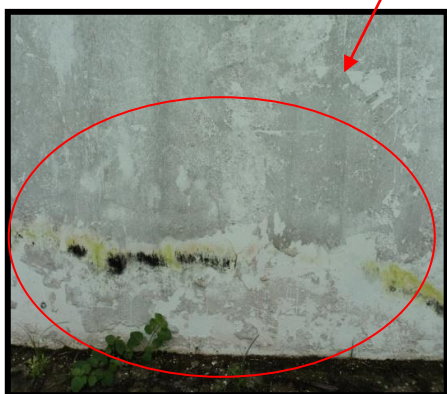
**Figura 11-** Foto da umidade e mofo na Parede externa da Reserva Técnica.  
Fonte: Autora, 2011.

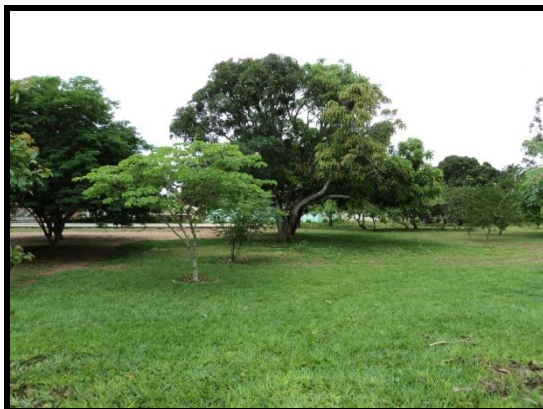
**Figura 13-** Vegetação no entorno do prédio da Reserva Técnica.

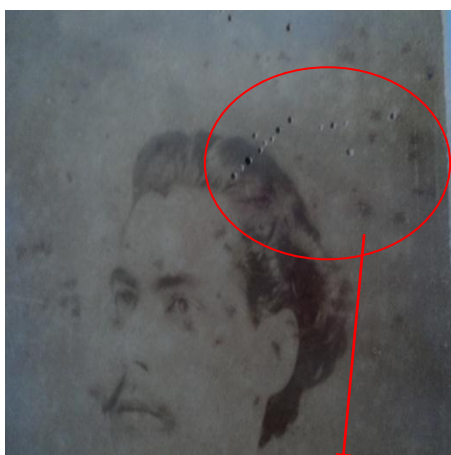
**Figura 14-** Proliferação de insetos na fotografia de Castro Alves.  
Fonte: Autora, 2011.

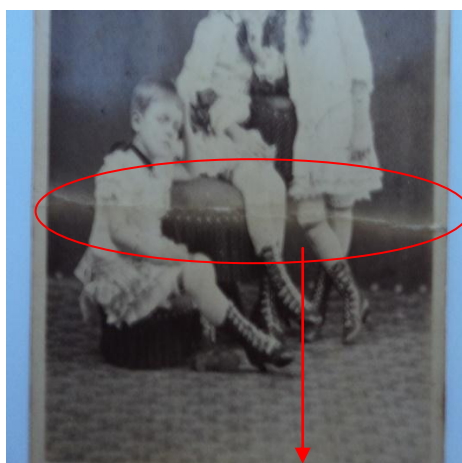
**Figura 15-** Dobra na fotografia de Maria Adelaide, Clélia e Regina Glória de Castro Alves Guimarães.  
Fonte: Autora, 2011.

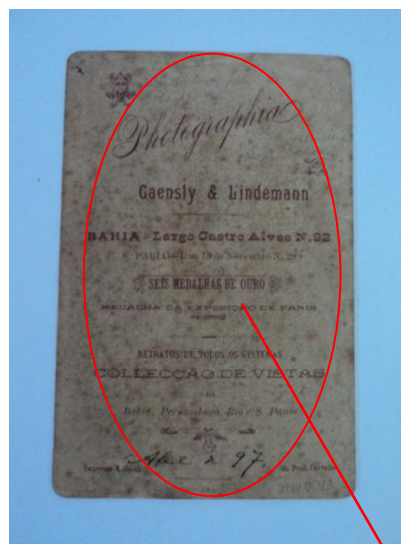
**Figura 18-** Esmacimento da  
fotografia de Octávio Alves  
Ribeiro da Cunha.  
Fonte: Autora, 2011.

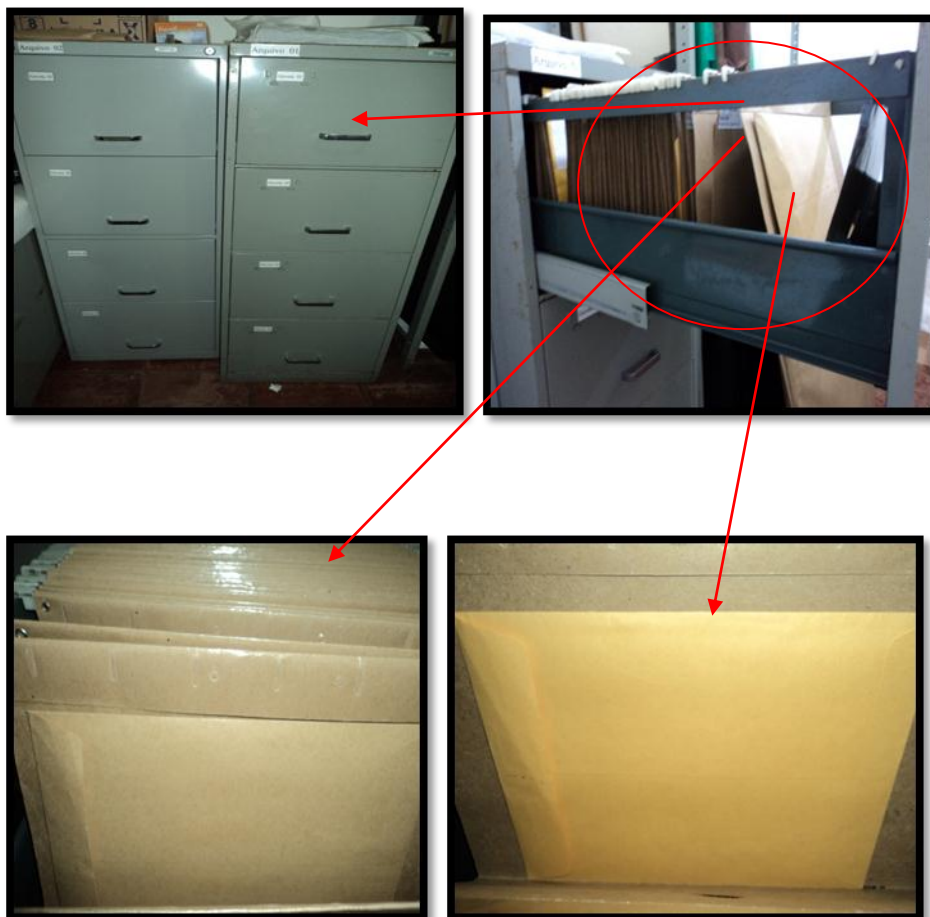
**Figura 19-** Acondicionamento inadequado das fotografias em saco plástico e envelope pardo.  
Fonte: Autora, 2011.

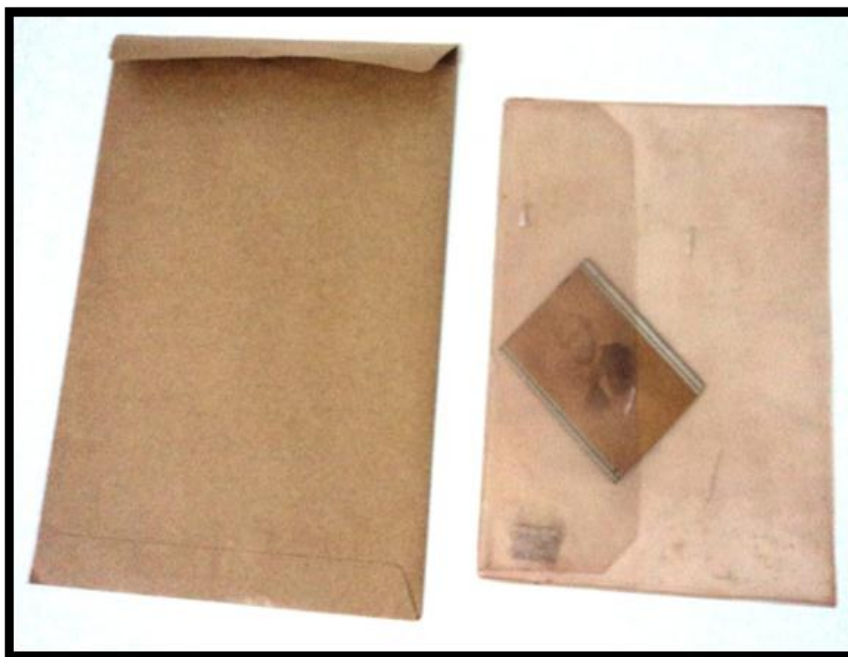
**Figura 20-** Acondicionamento inadequado da fotografia em envelope pardo, provocando acidez no suporte da fotografia.  
Fonte: Autora, 2011.

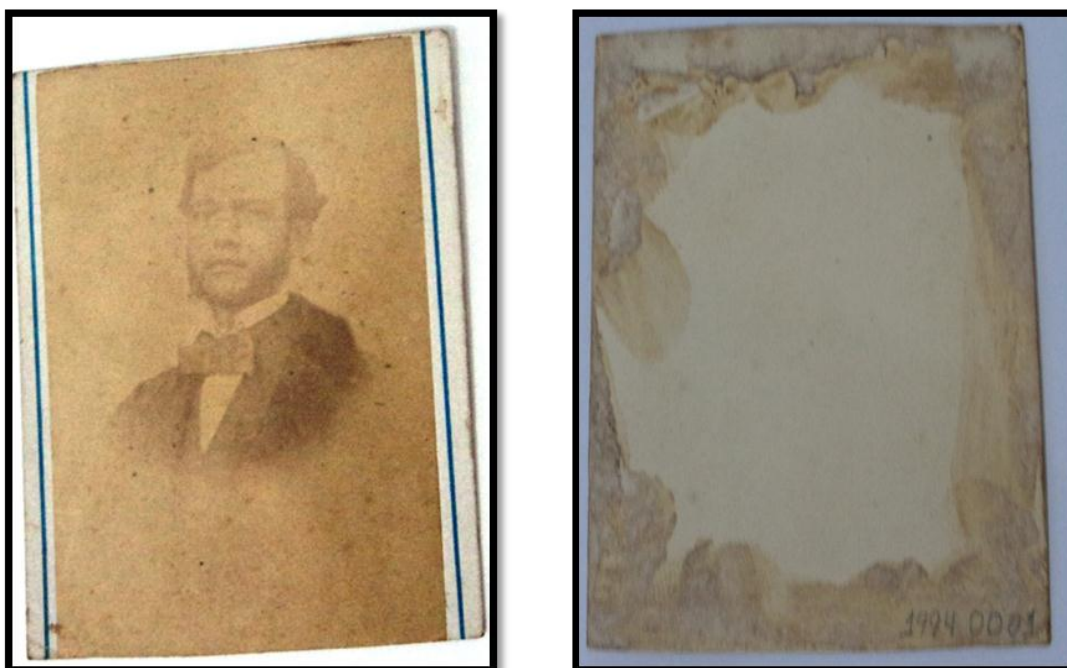
**Figura 21-** Fotografia do Dr. Antônio José Alves (1850), apresentando sujidades, esmaecimento, fungos, perfurações provocadas por infestação de insetos, manchas de cola no verso.  
Fonte: Autora, 2011.

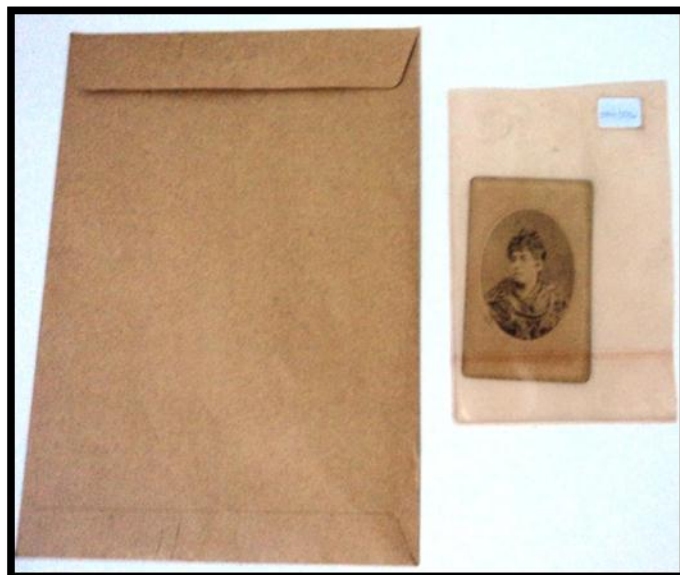
**Figura 22-** Acondicionamento inadequado da fotografia em envelope pardo, provocando acidez no suporte da fotografia.  
Fonte: Autora, 2011.

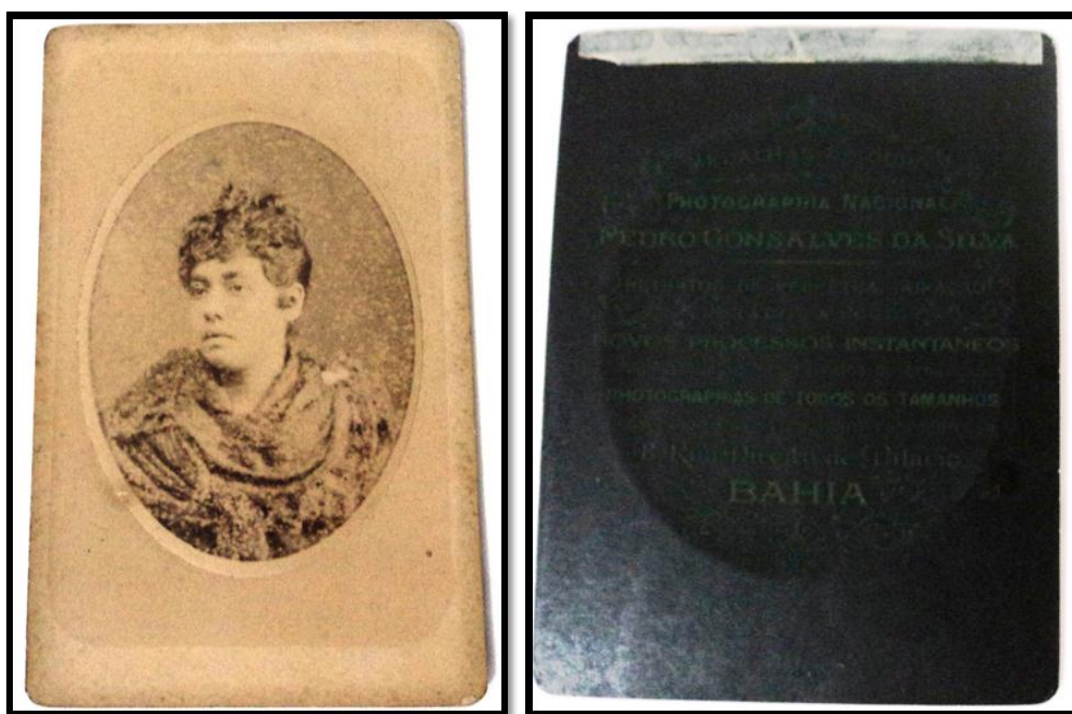
**Figura 23** - Fotografia de Elisa de Castro Alves Guimarães (1868), apresentando sujidades, esmaecimento, manchas, fungos, cola no verso e fita adesiva no verso.  
Fonte: Autora, 2011.

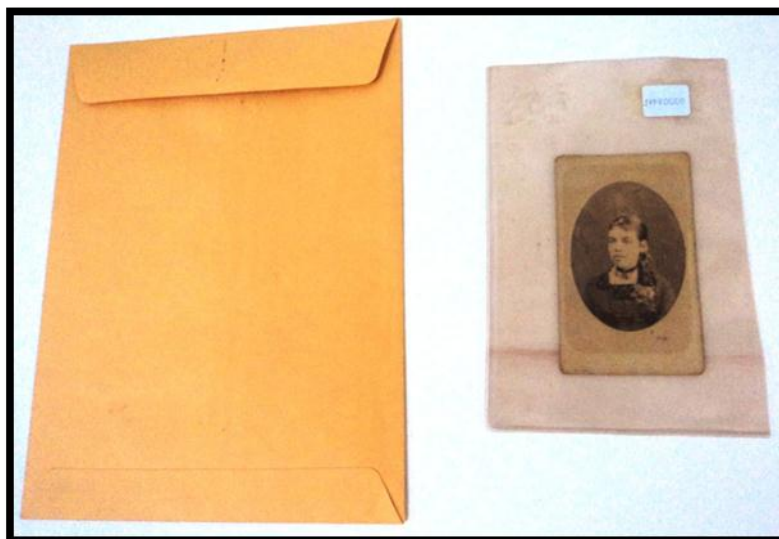
**Figura 24-** Acondicionamento inadequado da fotografia em envelope pardo, provocando acidez no suporte da fotografia.  
Fonte: Autora, 2011.

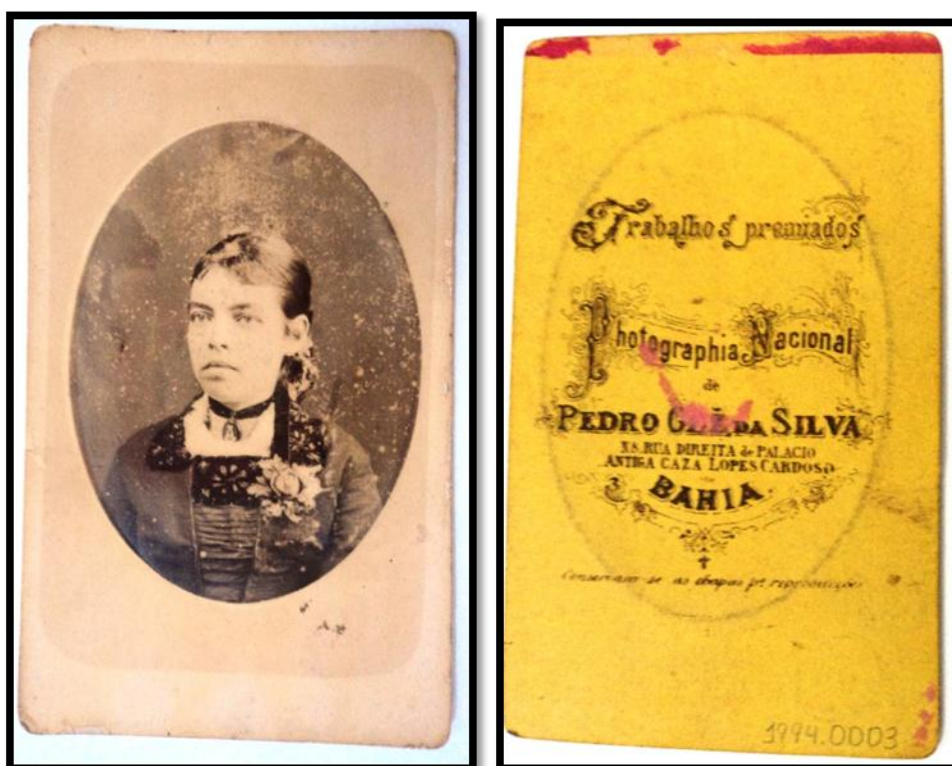
**Figura 25-** Fotografia de Adelaide de Castro Alves Guimarães (1869), apresentando sujidades, esmaecimento, manchas, fungos, papel colado e inscrição a lápis no verso.  
Fonte: Autora, 2011.

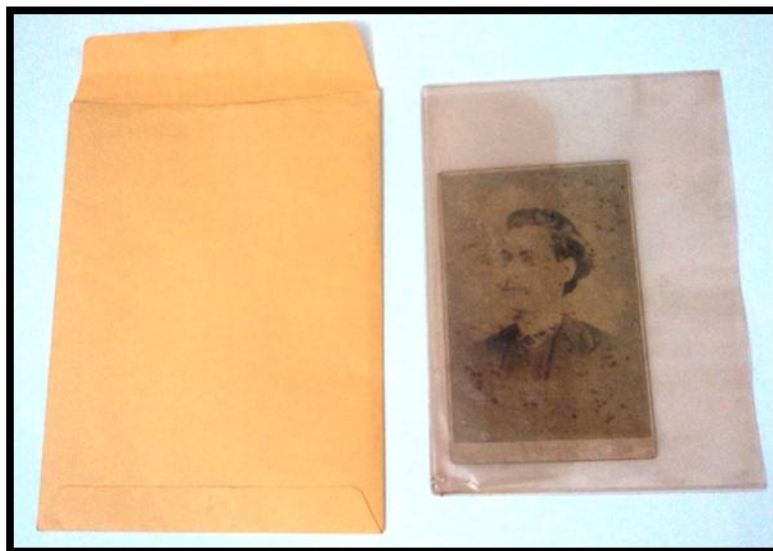
**Figura 26-** Acondicionamento inadequado da fotografia em envelope pardo, provocando acidez no suporte da fotografia.  
Fonte: Autora, 2011.

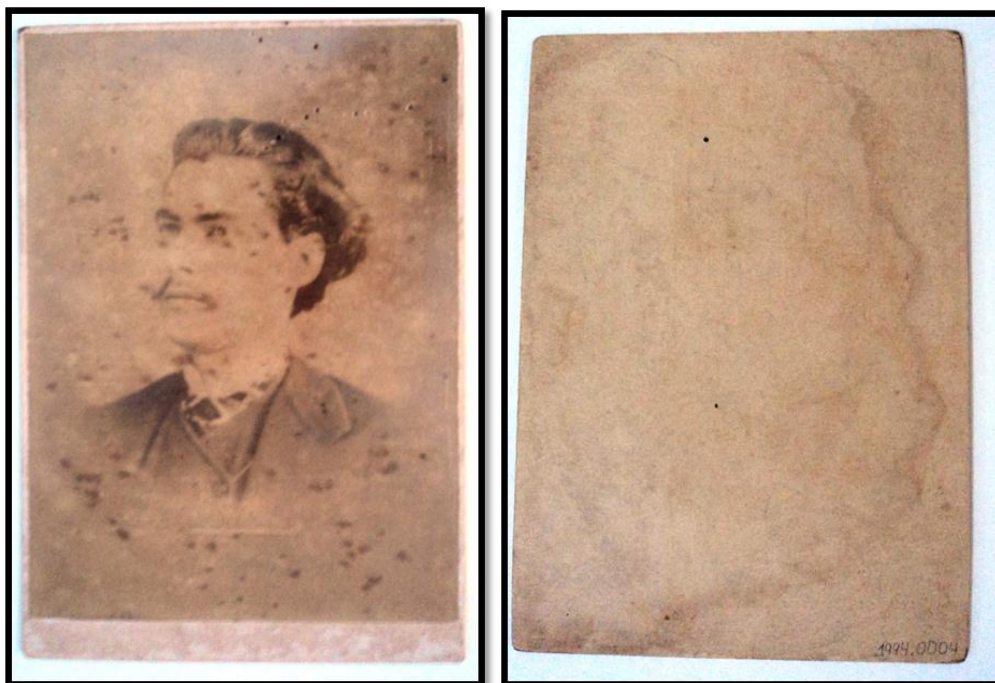
**Figura 27-** Fotografia de Antônio Frederico de Castro Alves Guimarães (1870/71?), apresentando sujidades, esmaecimento, fungos, perfurações provocadas por infestação de insetos e manchas no verso.  
Fonte: Autora, 2011.

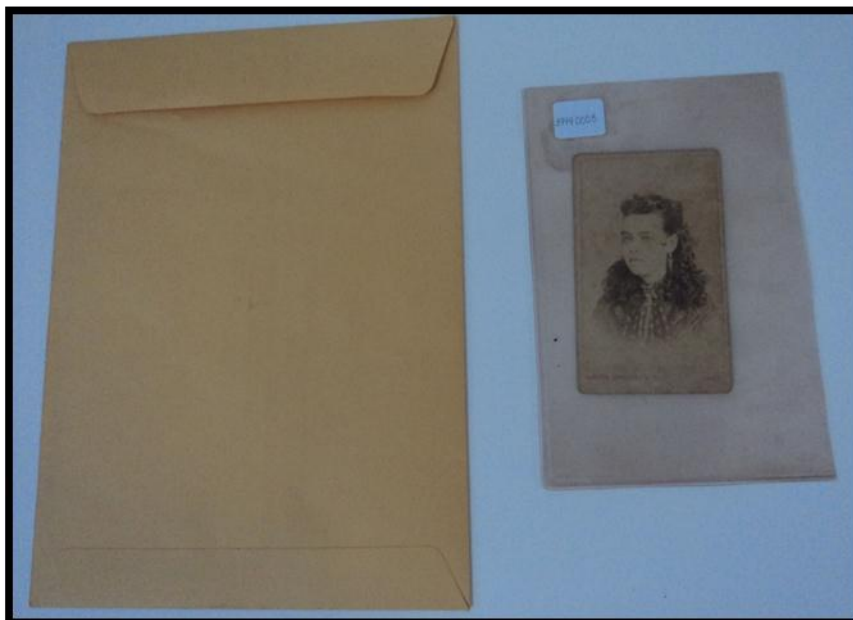
**Figura 28-** Acondicionamento inadequado da fotografia em envelope pardo, provocando acidez no suporte da fotografia.  
Fonte: Autora, 2011.

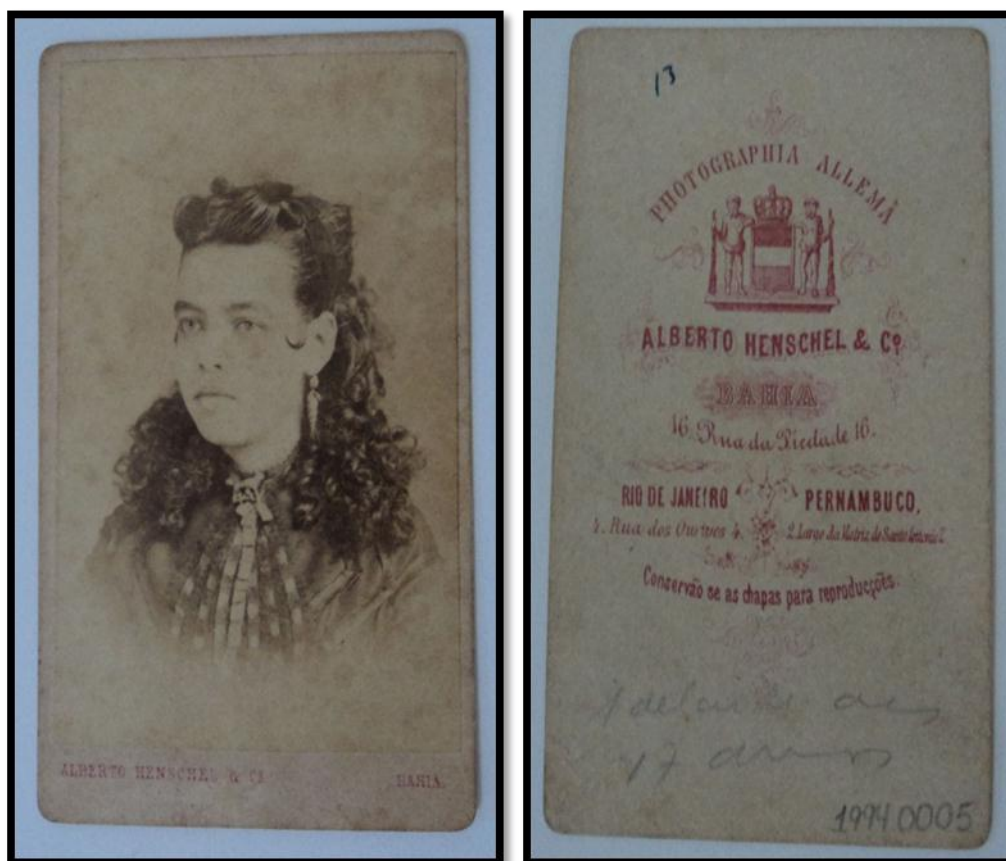
**Figura 29-** Fotografia de Adelaide de Castro Alves Guimarães (1871), apresentando sujidades, esmaecimento, fungos, manchas, inscrições a lápis e caneta no verso.  
Fonte: Autora, 2011.

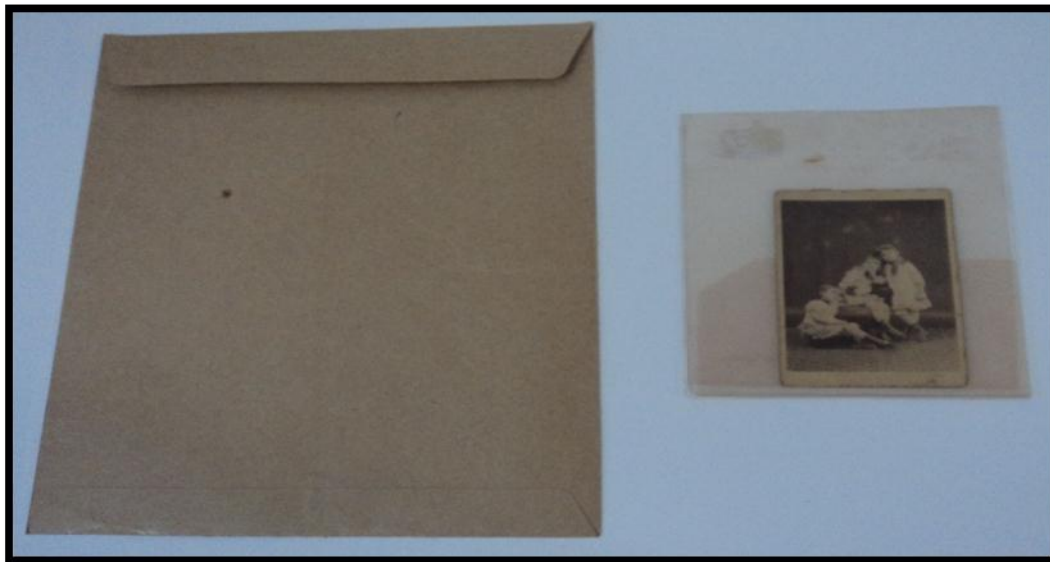
**Figura 30-** Acondicionamento inadequado da fotografia em envelope pardo, provocando acidez no suporte da fotografia.  
Fonte: Autora, 2011.

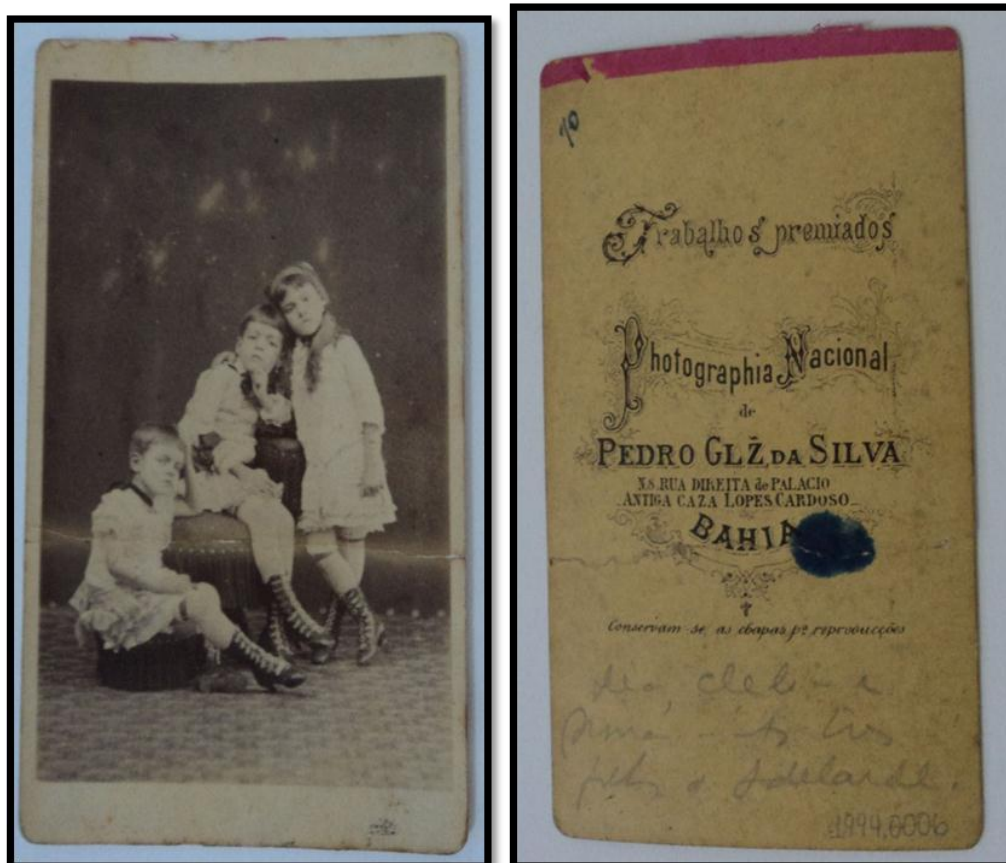
**Figura 31-** Fotografia de Adelaide de Castro Alves Guimarães, Cléia de Castro Alves Guimarães e Regina Castro Alves Guimarães (1875), apresentando sujidades, esmaecimento, perda de emulsão na imagem, fungos, inscrições a lápis e caneta, mancha de caneta no centro, papel colado, bordas frágeis e manchas escuras no verso.  
Fonte: Autora, 2011.

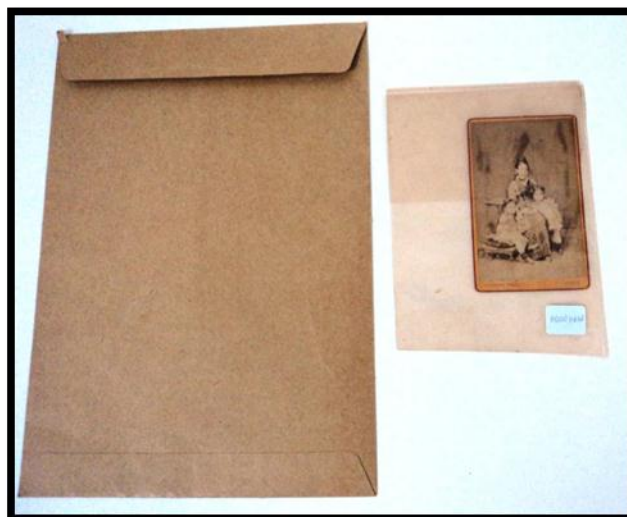
**Figura 32-** Acondicionamento inadequado da fotografia em envelope pardo, provocando acidez no suporte da fotografia.  
Fonte: Autora, 2011.

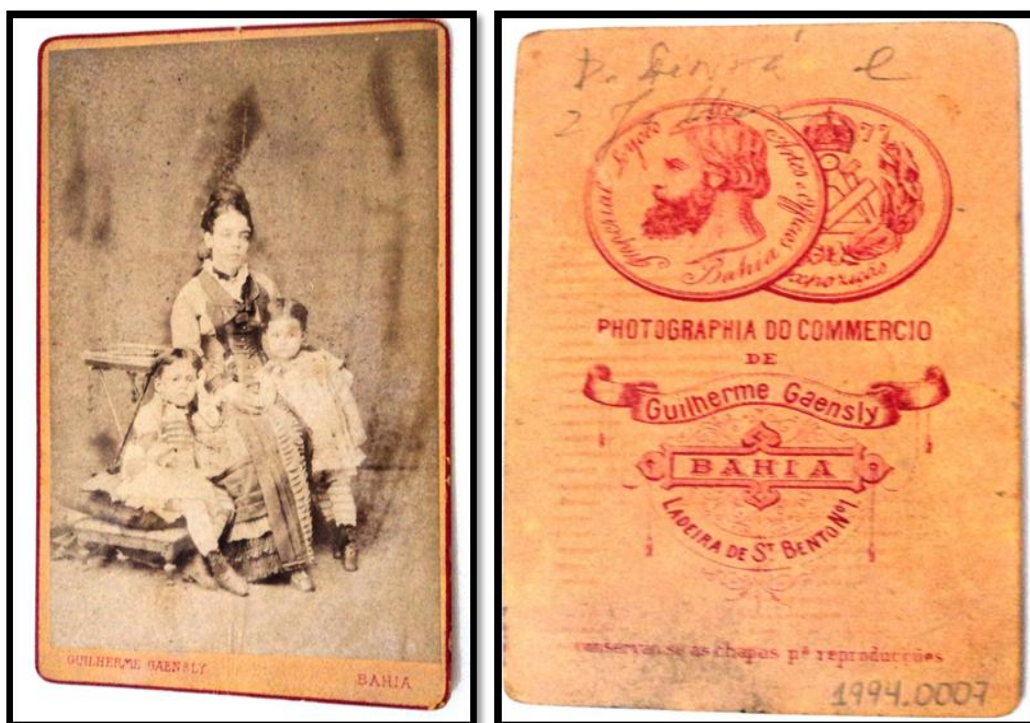
**Figura 33-** Fotografia de Adelaide de Castro Alves Guimarães com duas filhas (1876), apresentando sujidades, esmaecimento, manchas, fungos e inscrições a lápis no verso.  
Fonte: Autora, 2011.

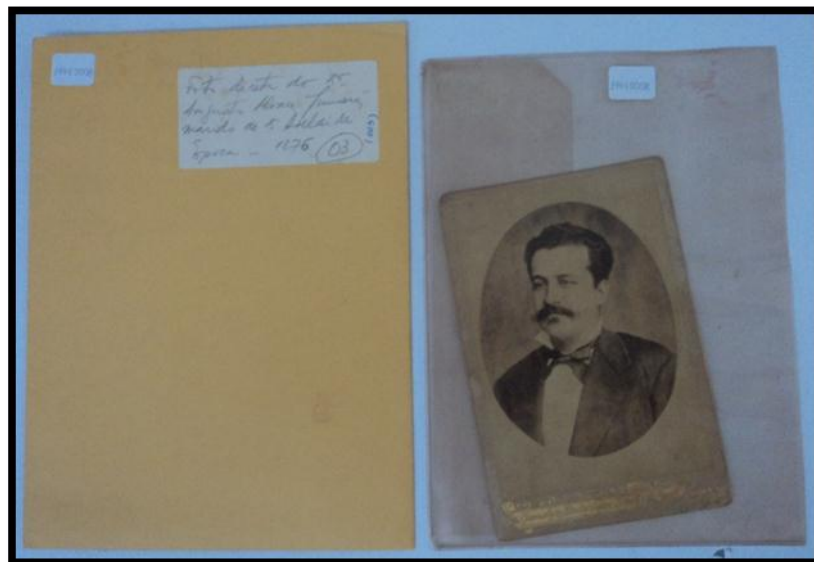
**Figura 34-** Acondicionamento inadequado da fotografia em envelope pardo, provocando acidez no suporte da fotografia.  
Fonte: Autora, 2011.

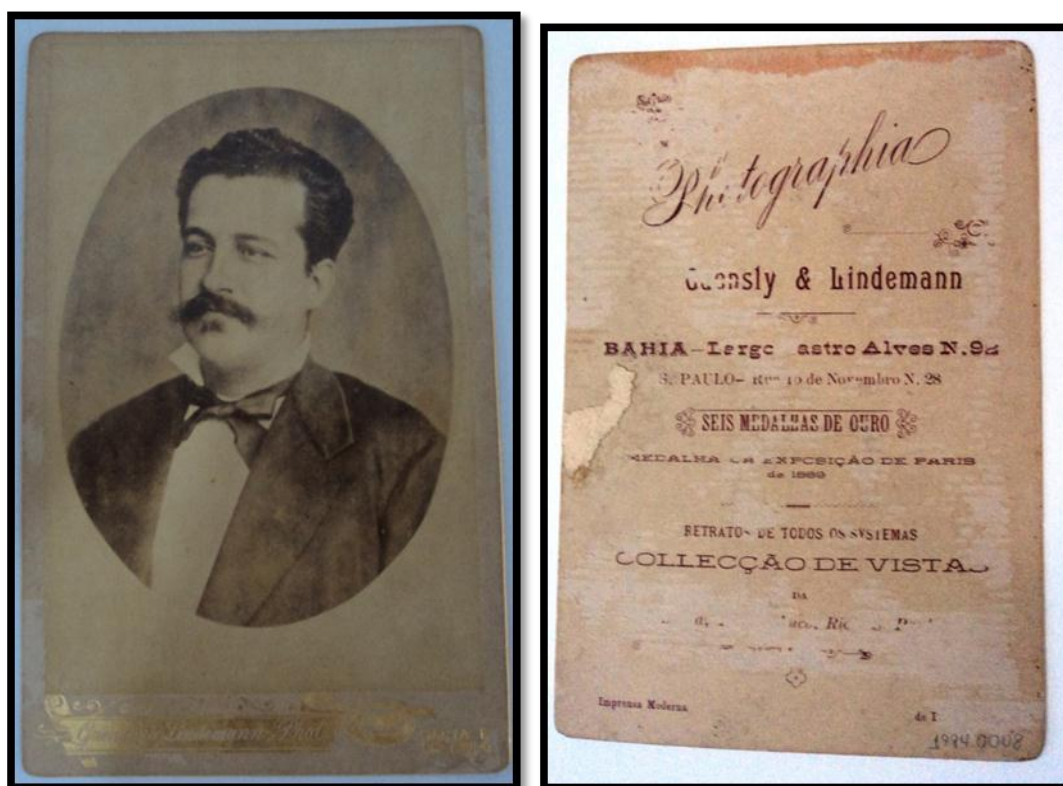
**Figura 35-** Fotografia de Augusto Álvares Guimarães (1876), apresentando sujidades, esmaecimento, manchas, perda de emulsão na imagem, infestação provocada por insetos, amarelecimento, inscrição a lápis e rasgos no verso.  
Fonte: Autora, 2011.

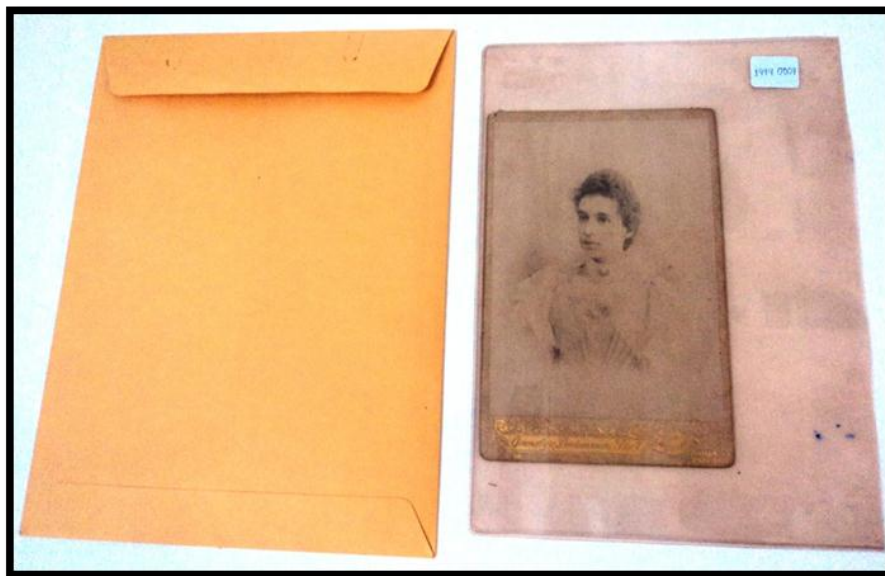
**Figura 36-** Acondicionamento inadequado da fotografia em envelope pardo, provocando acidez no suporte da fotografia.  
Fonte: Autora, 2011.

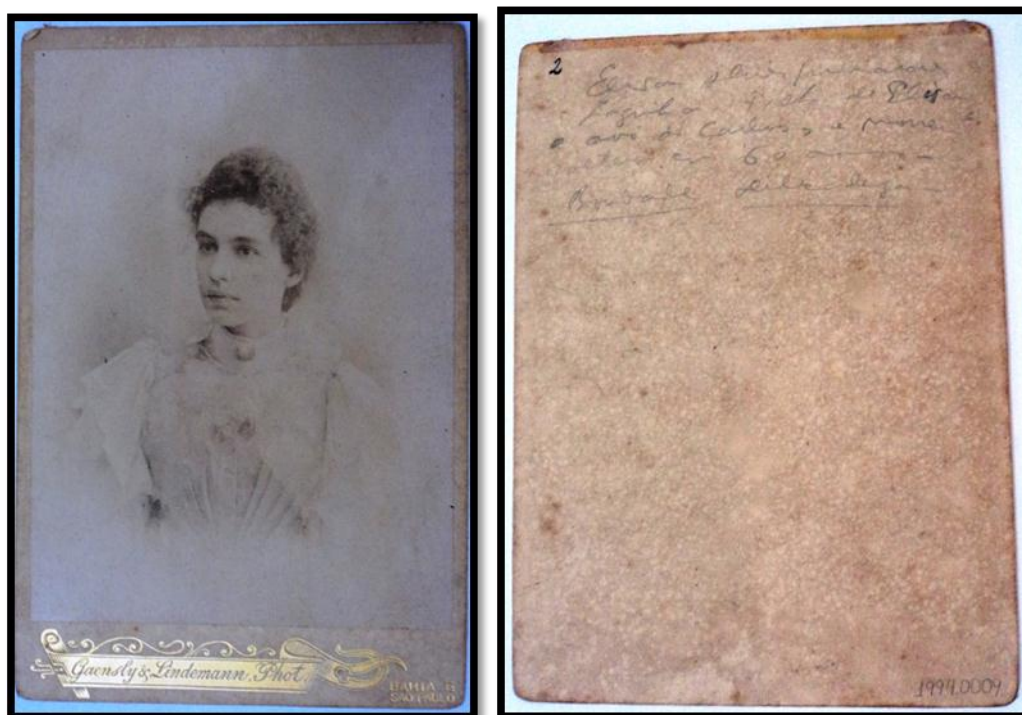
**Figura 37-** Fotografia de Elisa Álvares Guimarães (1885), apresentando sujidades, esmaecimento, perda de emulsão na imagem, manchas, fungos, foxing (pontos de cor castanha), bordas frágeis e inscrições a lápis e caneta no verso.  
Fonte: Autora, 2011.

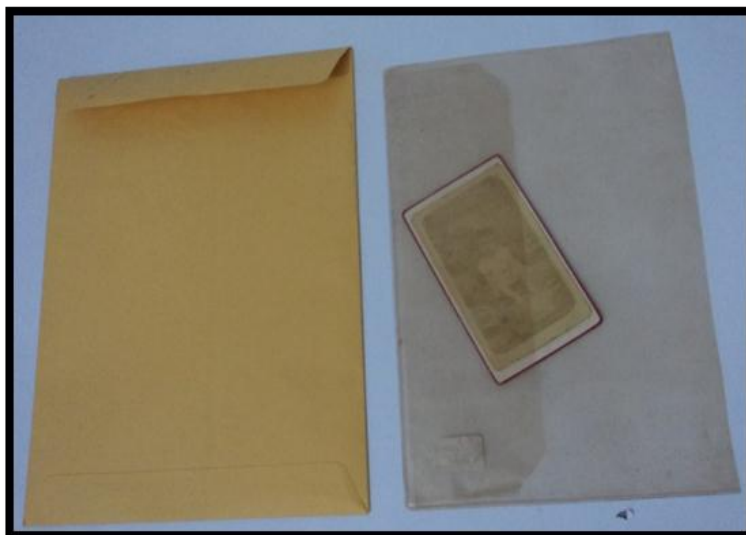
**Figura 38-** Acondicionamento inadequado da fotografia em envelope pardo, provocando acidez no suporte da fotografia.  
Fonte: Autora, 2011.

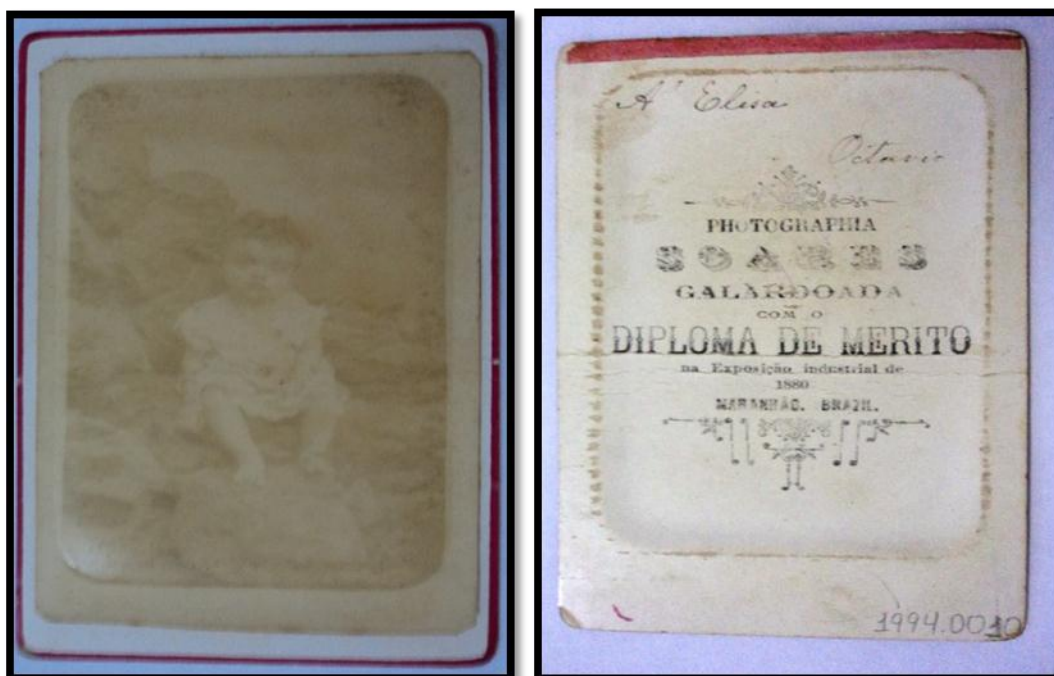
**Figura 39-** Fotografia de Octávio Alves Ribeiro da Cunha (1890), apresentando sujidades, esmaecimento, manchas, bordas frágeis, papel colado e inscrição a lápis no verso.  
Fonte: Autora, 2011.

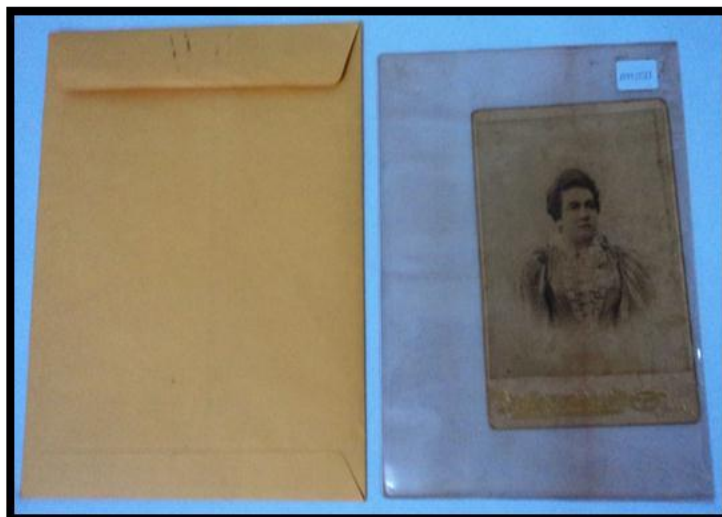
**Figura 40-** Acondicionamento inadequado da fotografia em envelope pardo, provocando acidez no suporte da fotografia.  
Fonte: Autora, 2011.

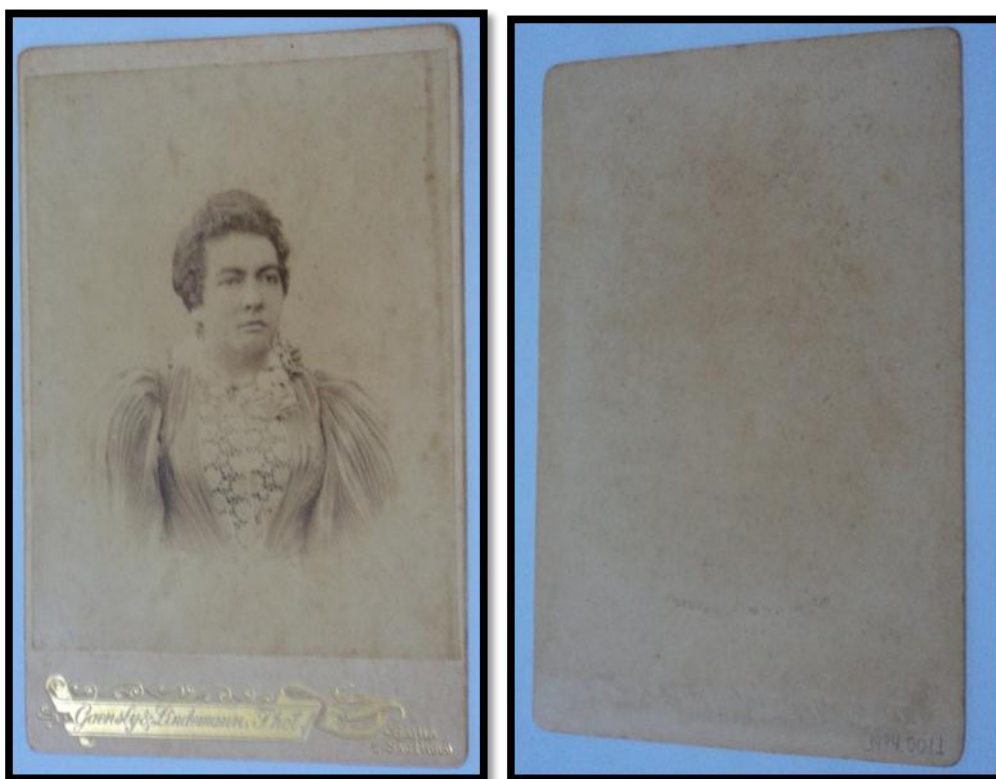
**Figura 41-** Fotografia de Amélia de Castro Alves Ribeiro da Cunha(1895), apresentando sujidades, esmaecimento, fungos, bordas frágeis, e inscrição a lápis no verso.  
Fonte: Autora, 2011.

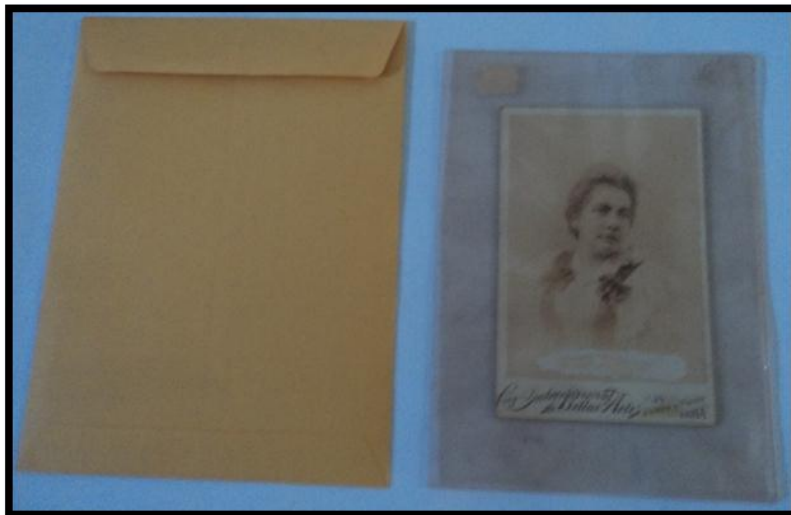
**Figura 42-** Acondicionamento inadequado da fotografia em envelope pardo, provocando acidez no suporte da fotografia.  
Fonte: Autora, 2011.

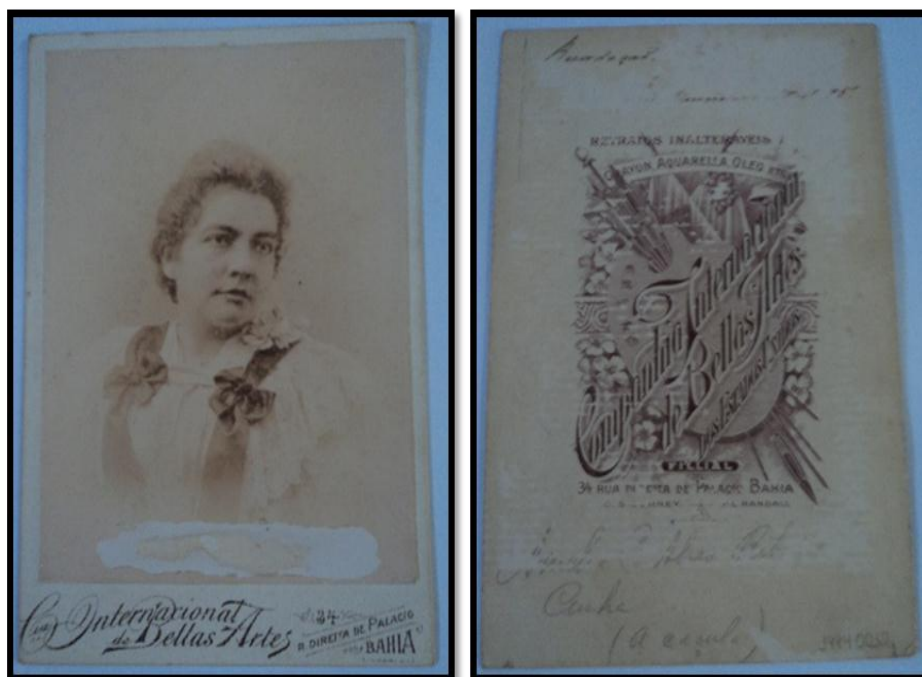
**Figura 43-** Fotografia de Amélia de Castro Alves Ribeiro da Cunha (s/d), apresentando sujidades, esmaecimento, foxing (pontos de cor castanha) na borda superior, parte faltante na imagem, manchas e inscrições a lápis no verso. Fonte: Autora, 2011.

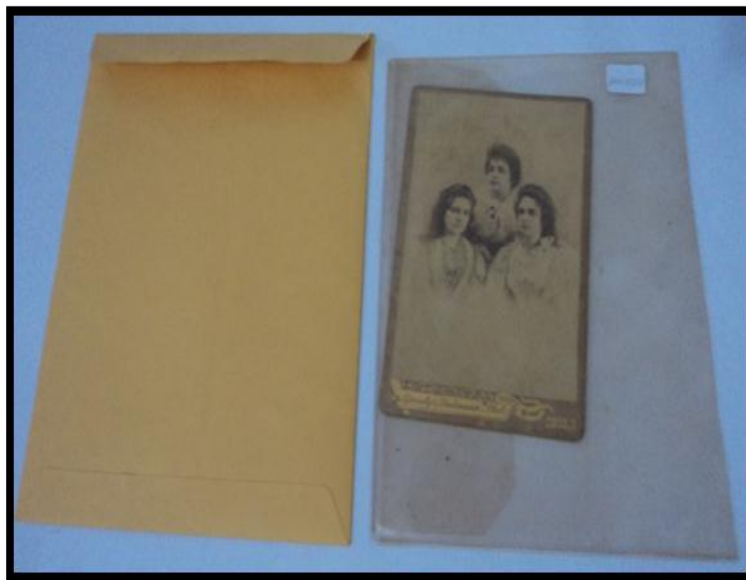
**Figura 44-** Acondicionamento inadequado da fotografia em envelope pardo, provocando acidez no suporte da fotografia.  
Fonte: Autora, 2011.

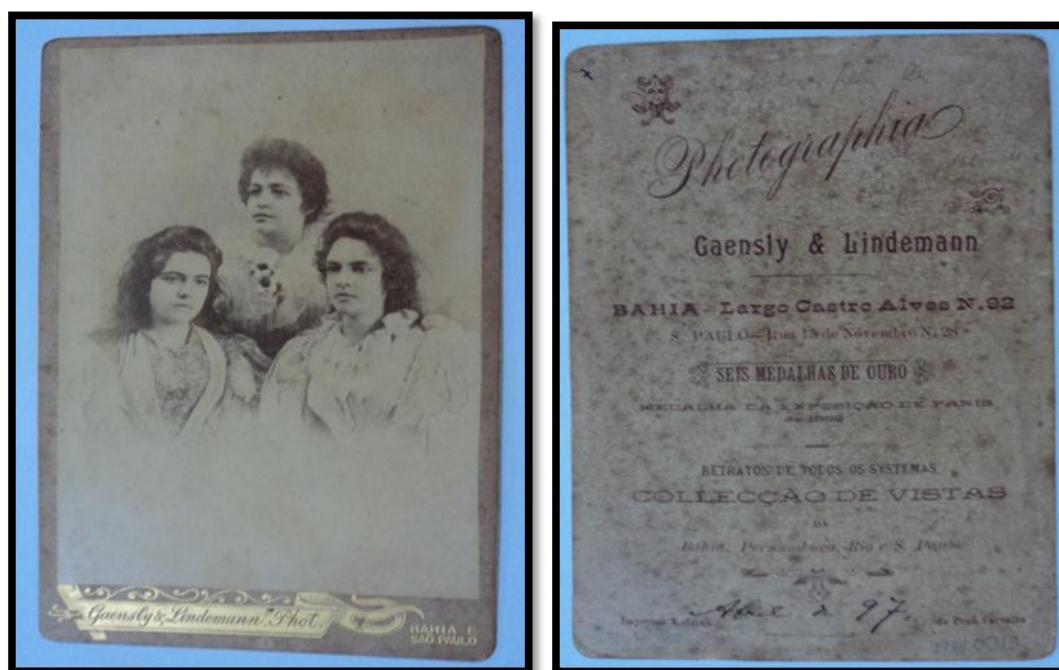
**Figura 45-** Fotografia de Cléia de Castro Alves Guimarães, Maria Adelaide de Castro Alves Guimarães e Regina Glória de Castro Alves Guimarães (1897), apresentando sujidades, esmaecimento, perda de emulsão na imagem, manchas, fungos, foxing (pontos de cor castanha) e inscrições à lápis e caneta no verso.  
Fonte: Autora, 2011.

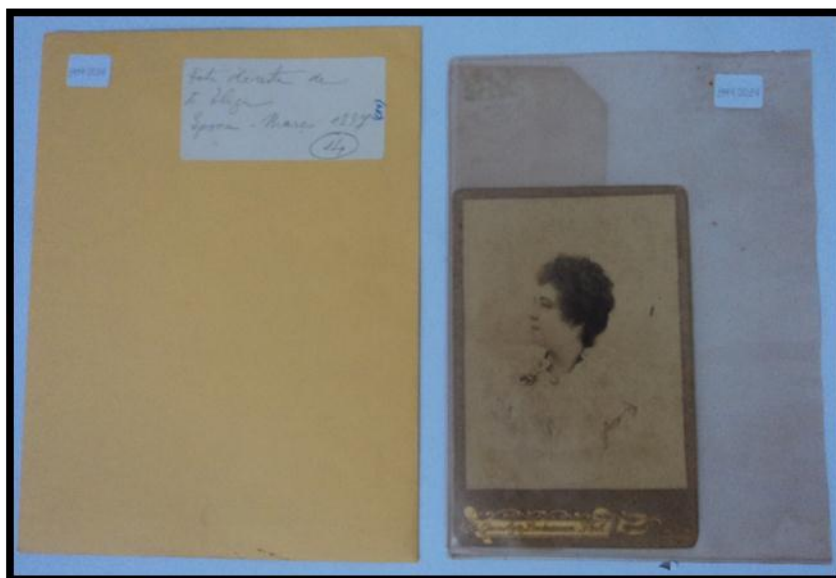
**Figura 46-** Acondicionamento inadequado da fotografia em envelope pardo com etiquetas coladas, provocando acidez no suporte da fotografia.  
Fonte: Autora, 2011.

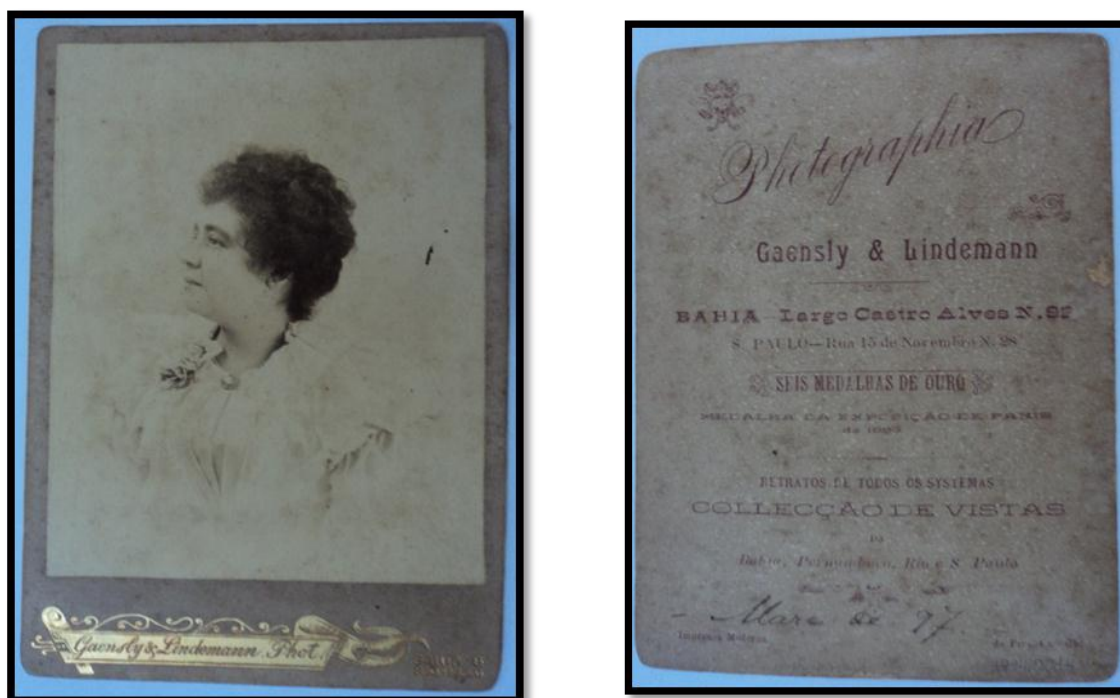
**Figura 47-** Fotografia de Elisa Castro Alves Guimarães (1897), apresentando sujidades, esmaecimento, manchas escuras, perda de emulsão na imagem, fungos, bordas frágeis e inscrições a lápis e caneta no verso.  
Fonte: Autora, 2011.

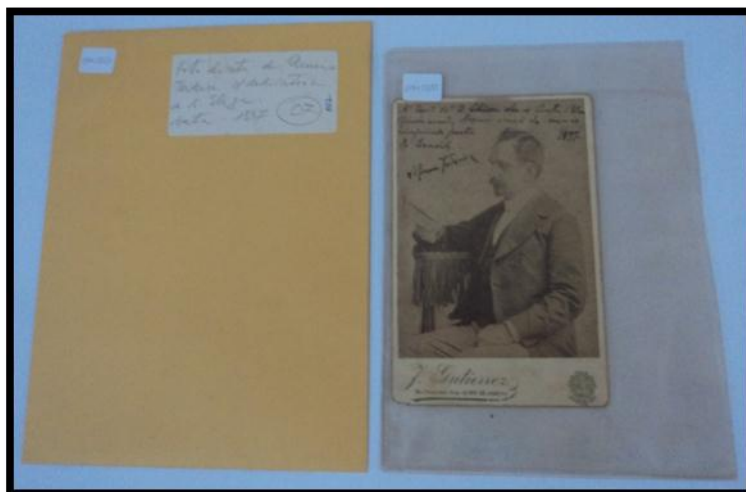
**Figura 48-** Acondicionamento inadequado da fotografia em envelope pardo com etiquetas coladas, provocando acidez no suporte da fotografia.  
Fonte: Autora, 2011.

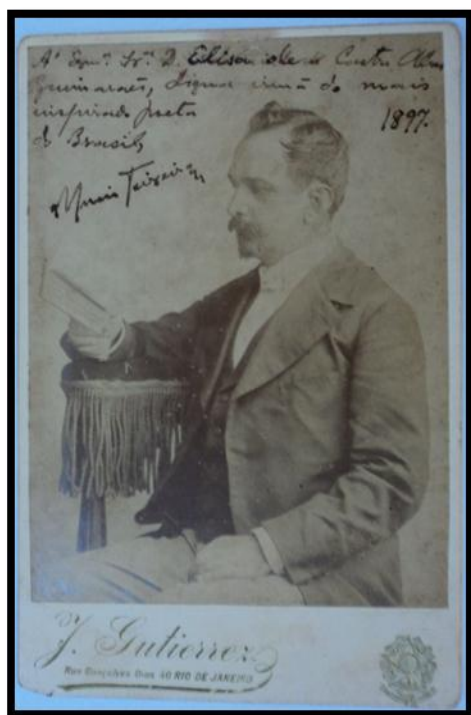
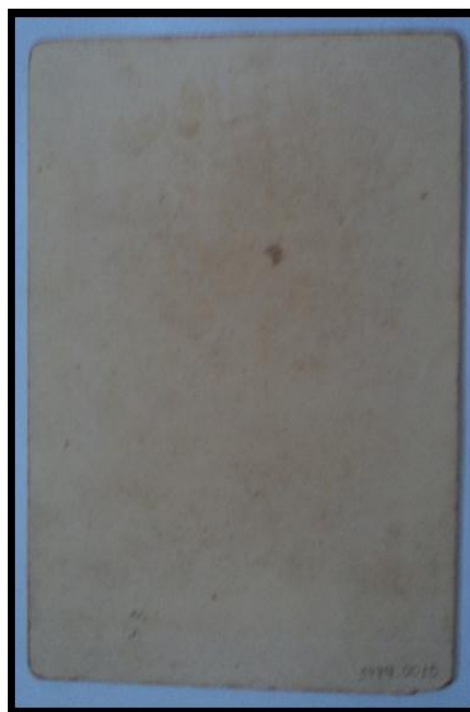
**Figura 49-** Fotografia de Múcio Teixeira (1897), apresentando sujidades, esmaecimento, manchas escuras, perda de emulsão na imagem, fungos, bordas frágeis e inscrições a lápis e caneta no verso.  
Fonte: Autora, 2011.

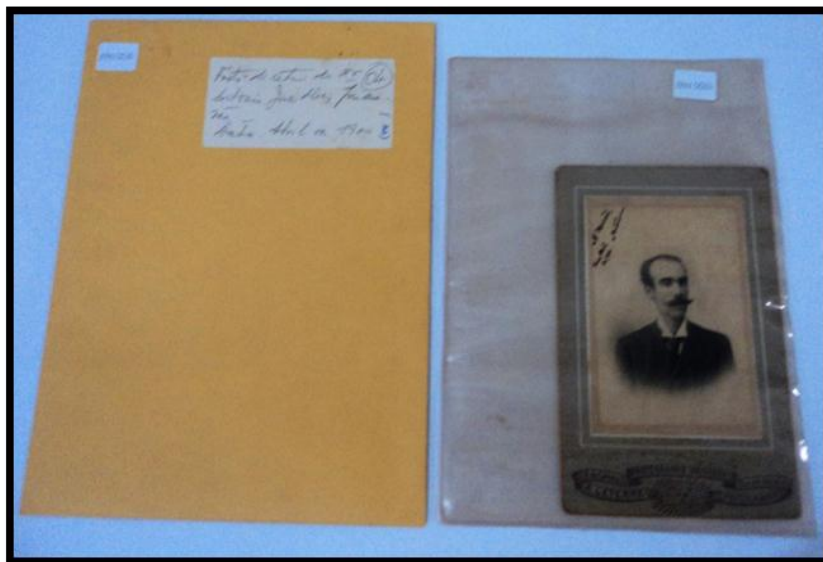
**Figura 50-** Acondicionamento inadequado da fotografia em envelope pardo com etiquetas coladas, provocando acidez no suporte da fotografia.  
Fonte: Autora, 2011.

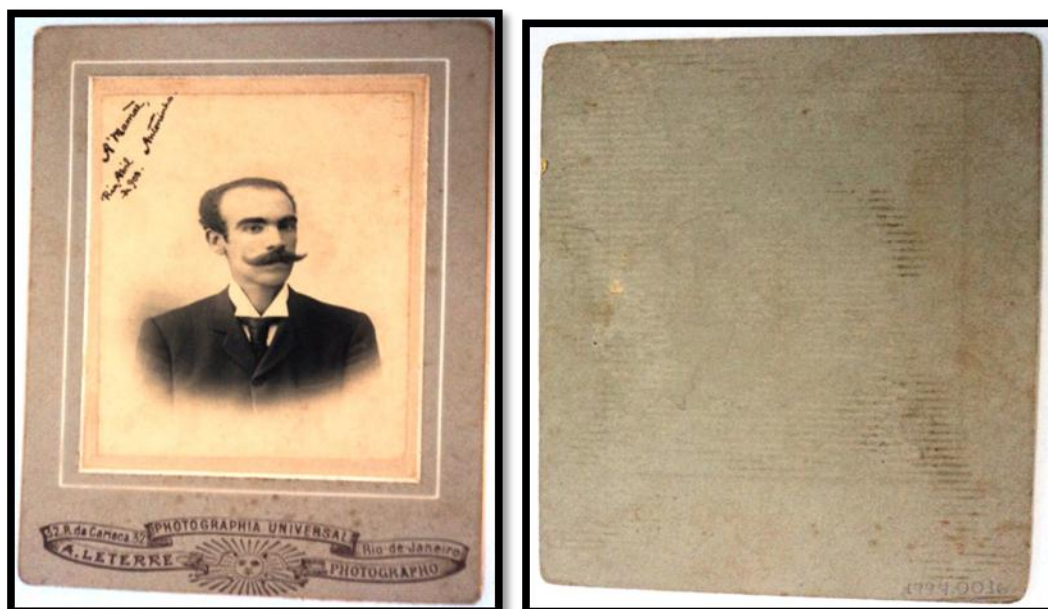
- 10- **MODO DE AQUISIÇÃO:** Doação.
- 11- **LOCAL DE ACONDICIONAMENTO:** Reserva Técnica.
- 12- **ORIGEM:** Brasil
- 13- **ANÁLISE DO ESTADO DE CONSERVAÇÃO:** A fotografia possui sujidades (poeira), inscrição com tinta ferrogálica do lado esquerdo da imagem, manchas e deterioração do suporte no verso.

**Figura 51-** Fotografia de Antônio José Alves Guimarães (1900), apresentando sujidades, inscrição com tinta ferrogálica do lado esquerdo da imagem, manchas e deterioração do suporte no verso.  
Fonte: Autora, 2011.
