**ANÁLISE DO ESTADO DE CONSERVAÇÃO DO**  
**ACERVO FOTOGRÁFICO DO PARQUE HISTÓRICO**  
**CASTRO ALVES**

Trabalho de Conclusão de Curso apresentado ao Curso de Graduação em Museologia - Centro de Artes, Humanidades e Letras - Universidade Federal do Recôncavo da Bahia, como requisito para obtenção do grau de Bacharel em Museologia.

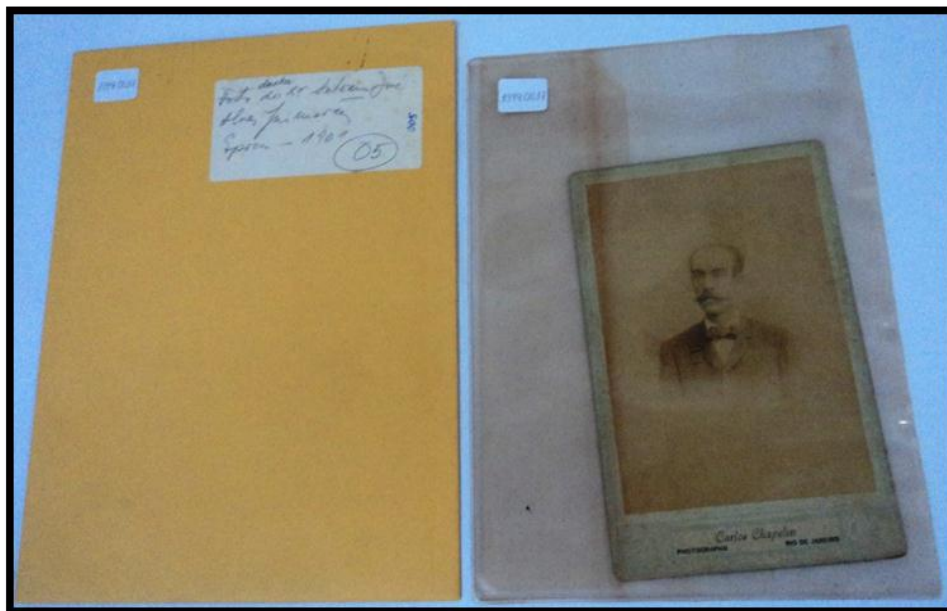
**Figura 52-** Acondicionamento inadequado da fotografia em envelope pardo com etiquetas coladas, provocando acidez no suporte da fotografia.  
Fonte: Autora, 2011.

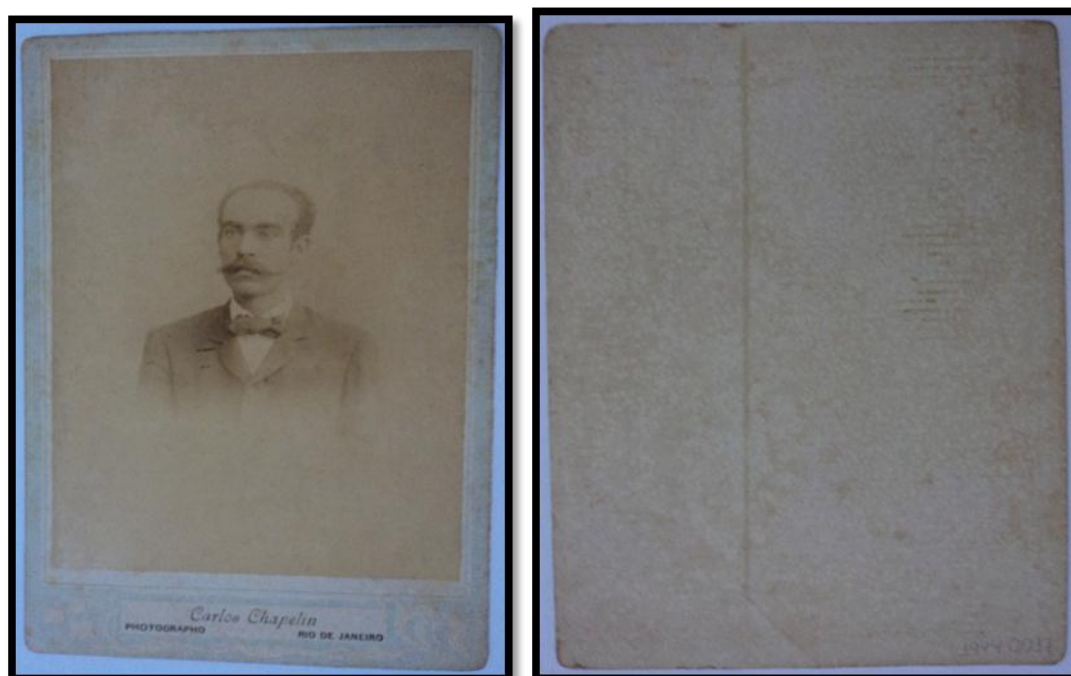
**Figura 53-** Fotografia de Antônio José Alves Guimarães (1901), apresentando sujidades, esmaecimento, perda de emulsão na imagem, manchas e fungos no verso.  
Fonte: Autora, 2011.

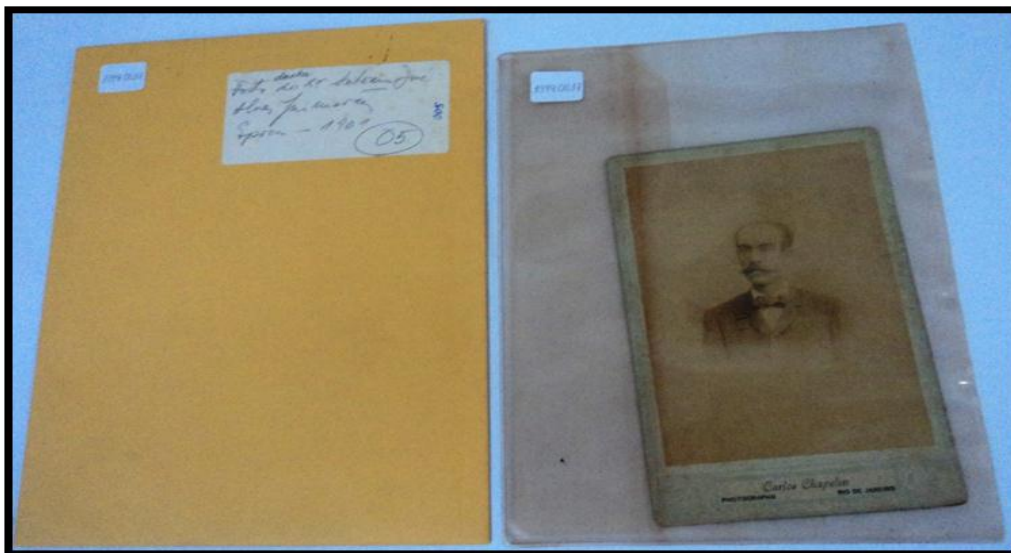
**Figura 54-** Acondicionamento inadequado da fotografia em envelope pardo com etiquetas coladas, provocando acidez no suporte da fotografia.

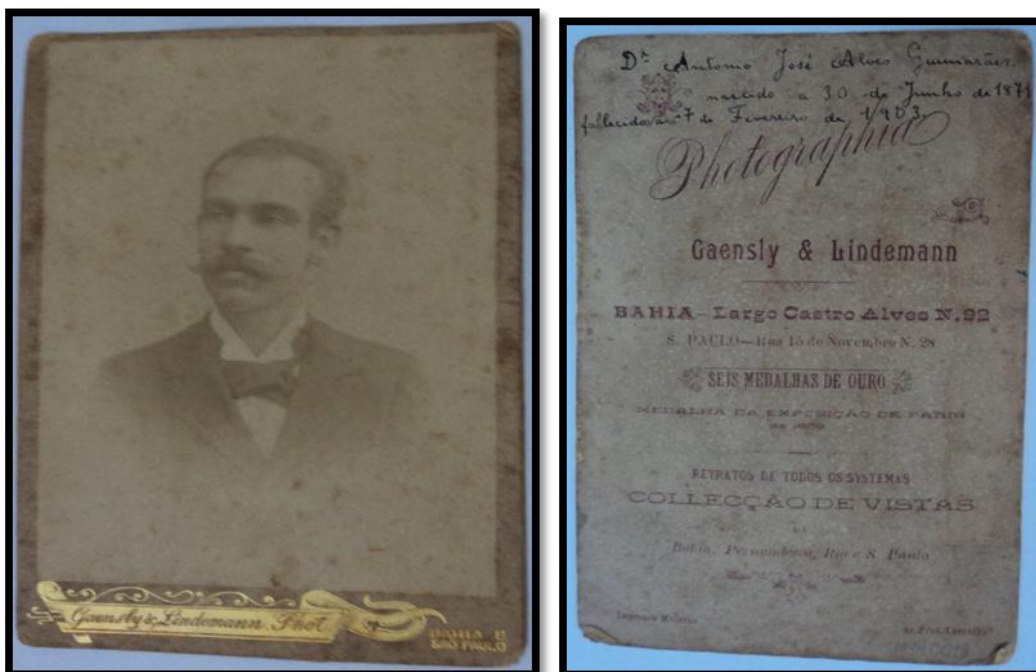
**Figura 55-** Fotografia de Antônio José Alves Guimarães (1901), apresentando sujidades, esmaecimento, perda de emulsão na imagem, manchas e fungos no verso.  
Fonte: Autora, 2011.

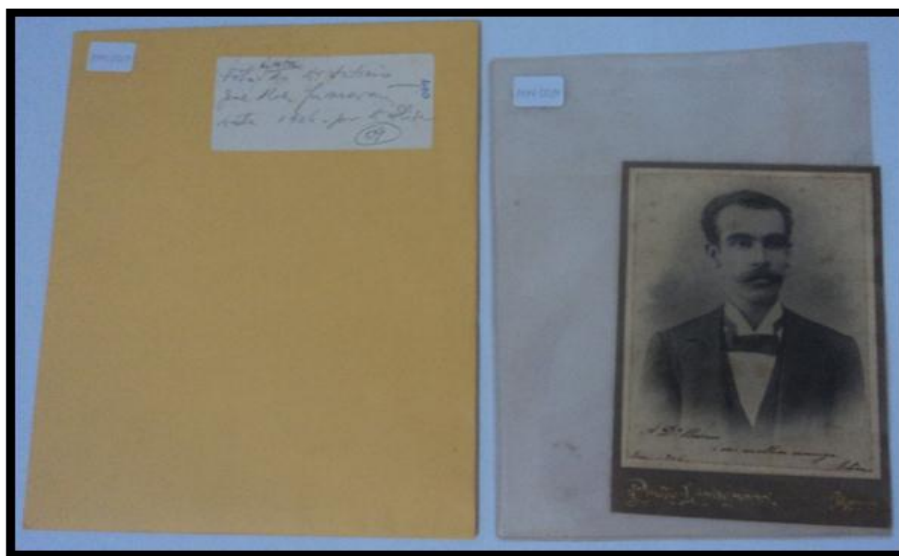
**Figura 55-** Acondicionamento inadequado da fotografia em envelope pardo com etiquetas coladas, provocando acidez no suporte da fotografia.  
Fonte: Autora, 2011.

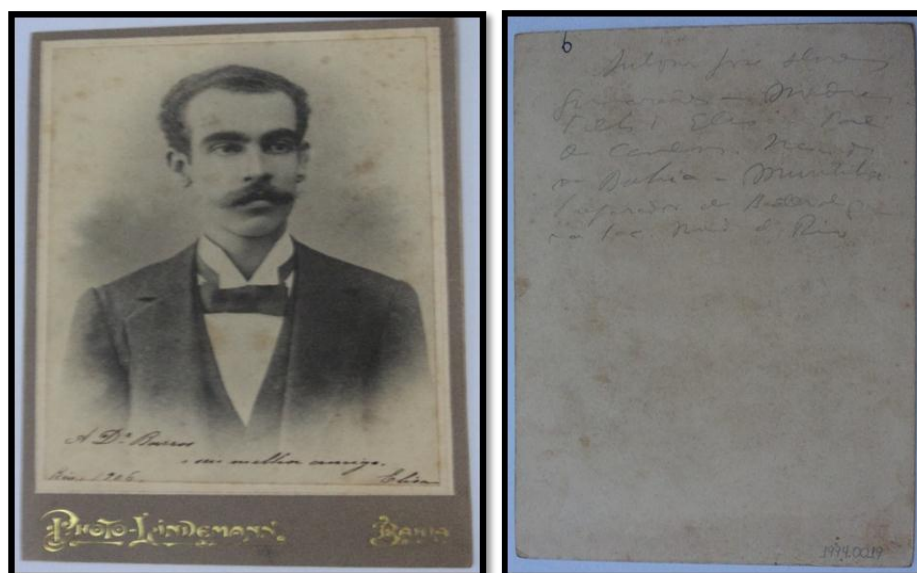
**Figura 57-** Fotografia de Antônio José Alves Guimarães (s/d), apresentando sujidades, inscrições a canetas preta e branca na parte inferior da imagem, bordas frágeis e inscrições a lápis e caneta no verso.  
Fonte: Autora, 2011.

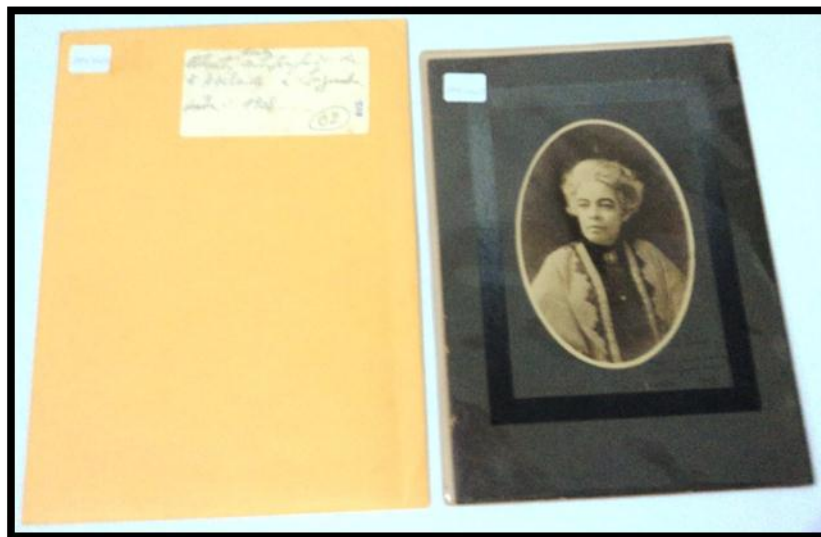
**Figura 58-** Acondicionamento inadequado da fotografia em envelope pardo com etiquetas coladas, provocando acidez no suporte da fotografia.  
Fonte: Autora, 2011.

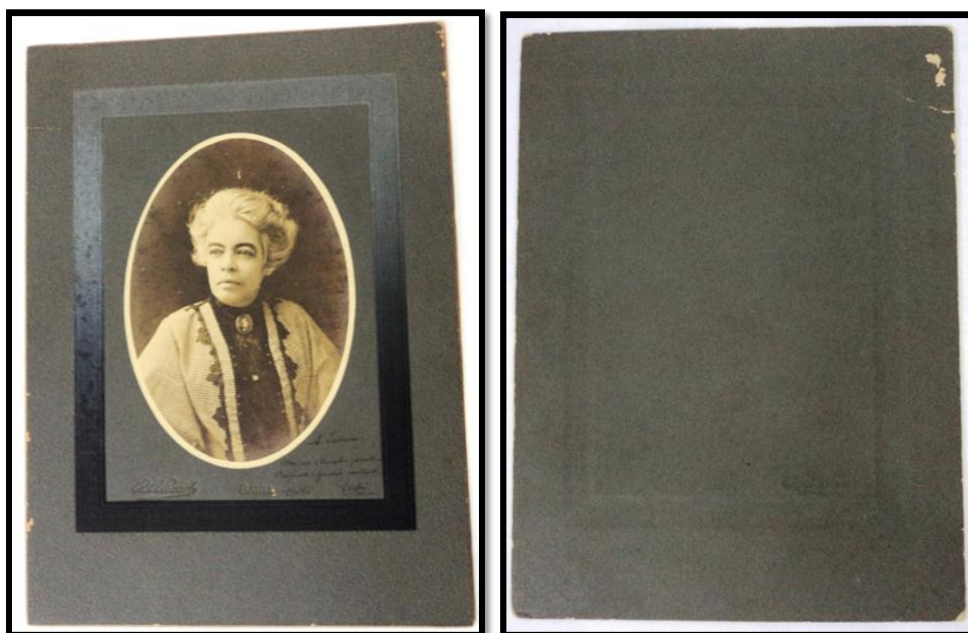
**Figura 59-** Fotografia de Adelaide de Castro Alves Guimarães (1908), apresentando sujidades, manchas, etiqueta e inscrições a caneta preta na imagem, rasgos nas bordas e no verso do suporte.  
Fonte: Autora, 2011.

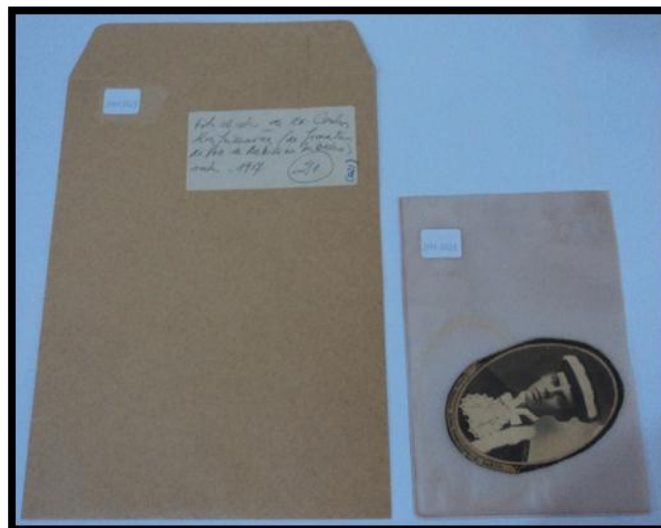
**Figura 60-** Acondicionamento inadequado da fotografia em envelope pardo com etiquetas coladas, provocando acidez no suporte da fotografia.  
Fonte: Autora, 2011.

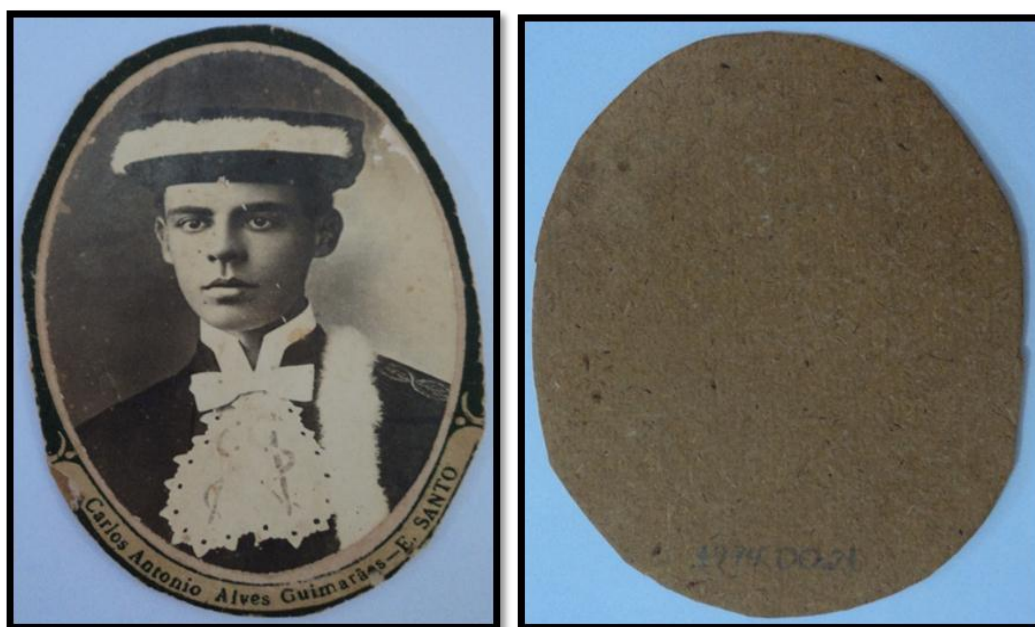
**Figura 61-** Fotografia de Carlos Antônio Alves Guimarães (1917), apresentando sujidades, esmaecimento, fungos, bordas frágeis, foxing (pontos de cor castanha) e inscrição a lápis no verso do suporte.  
Fonte: Autora, 2011.

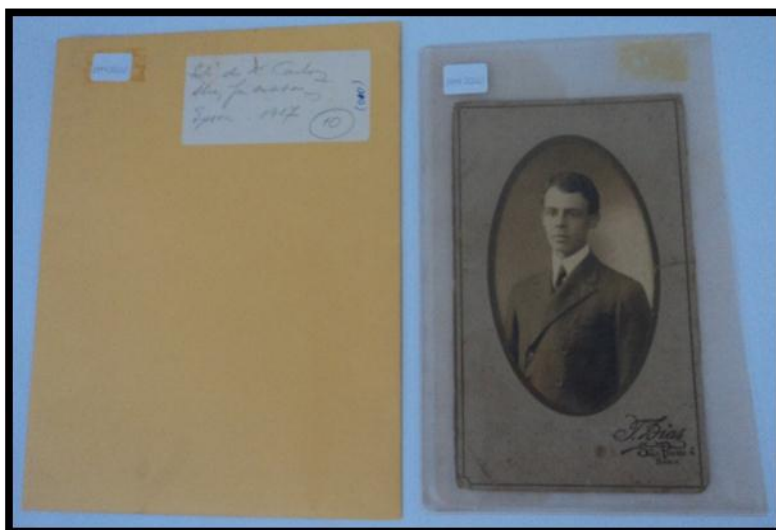
**Figura 62-** Acondicionamento inadequado da fotografia em envelope pardo com etiquetas coladas, provocando acidez no suporte da fotografia.  
Fonte: Autora, 2011.

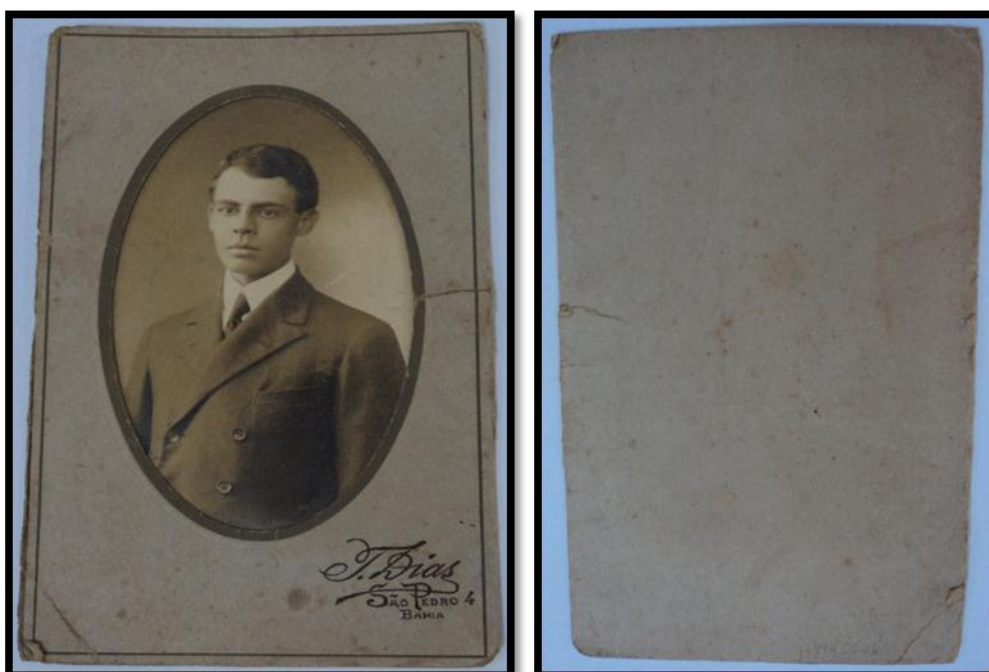
**Figura 63-** Fotografia de Carlos Antônio Alves Guimarães (1917), apresentando sujidades, esmaecimento, fungos, inscrição à caneta na lateral inferior direita, bordas frágeis e foxing (pontos de cor castanha) no verso do suporte.  
Fonte: Autora, 2011.

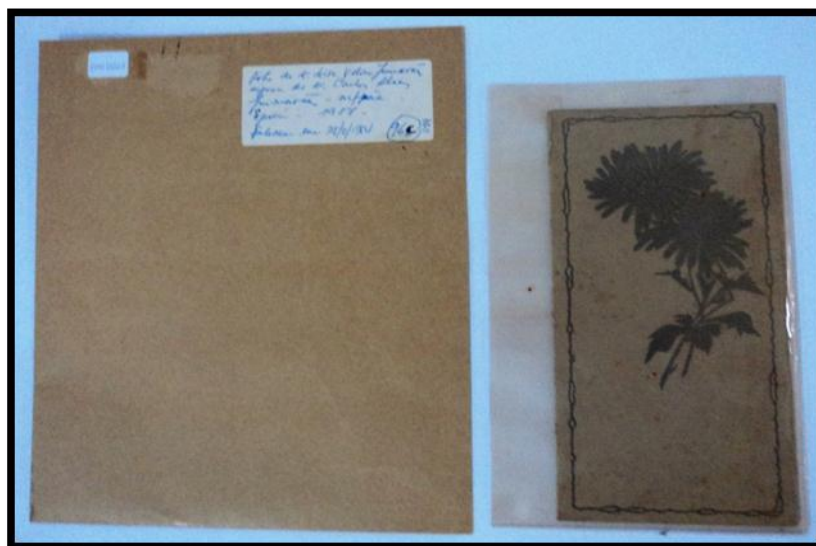
**Figura 64-** Acondicionamento inadequado da fotografia em envelope pardo com etiquetas coladas, provocando acidez no suporte da fotografia.  
Fonte: Autora, 2011.

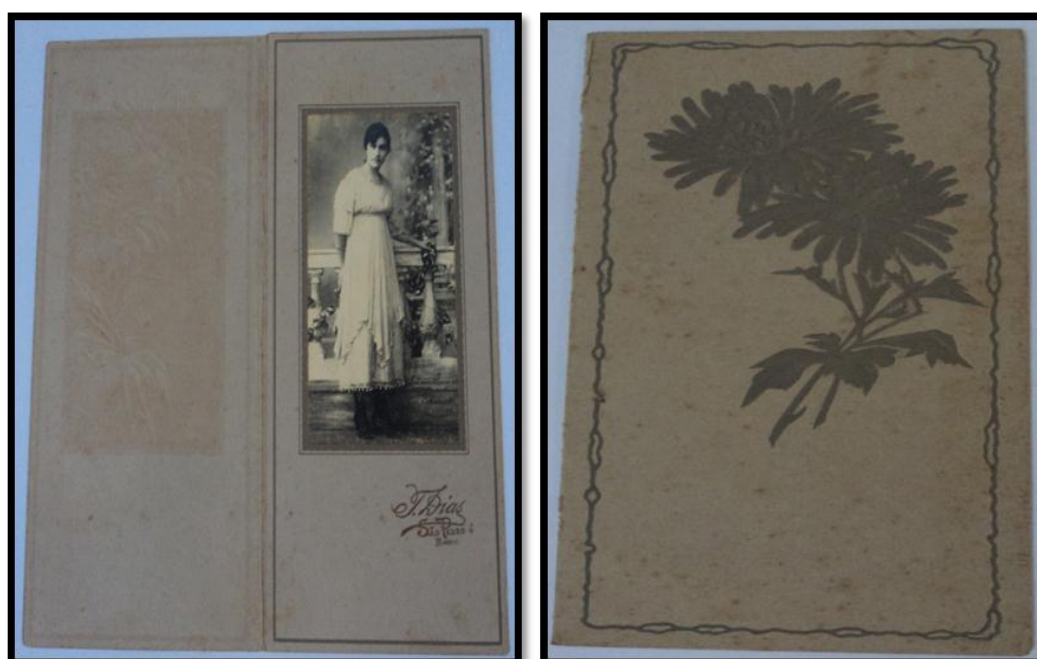
**Figura 65-** Fotografia de Diva Veloso Guimarães em cartão postal, apresentando sujidades, manchas, perda de emulsão na imagem, foxing (pontos de cor castanha) e inscrição gravada na lateral direita inferior do suporte.  
Fonte: Autora, 2011.

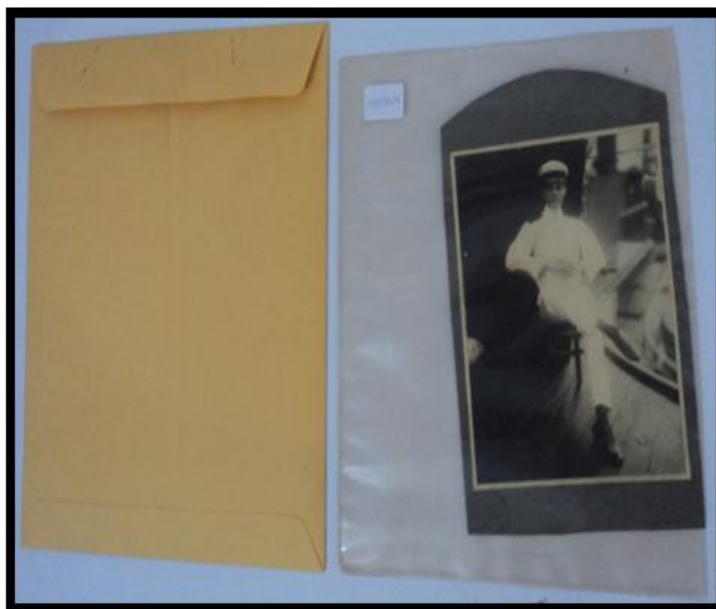
**Figura 66-** Acondicionamento inadequado da fotografia em envelope pardo com etiquetas coladas, provocando acidez no suporte da fotografia.  
Fonte: Autora, 2011.

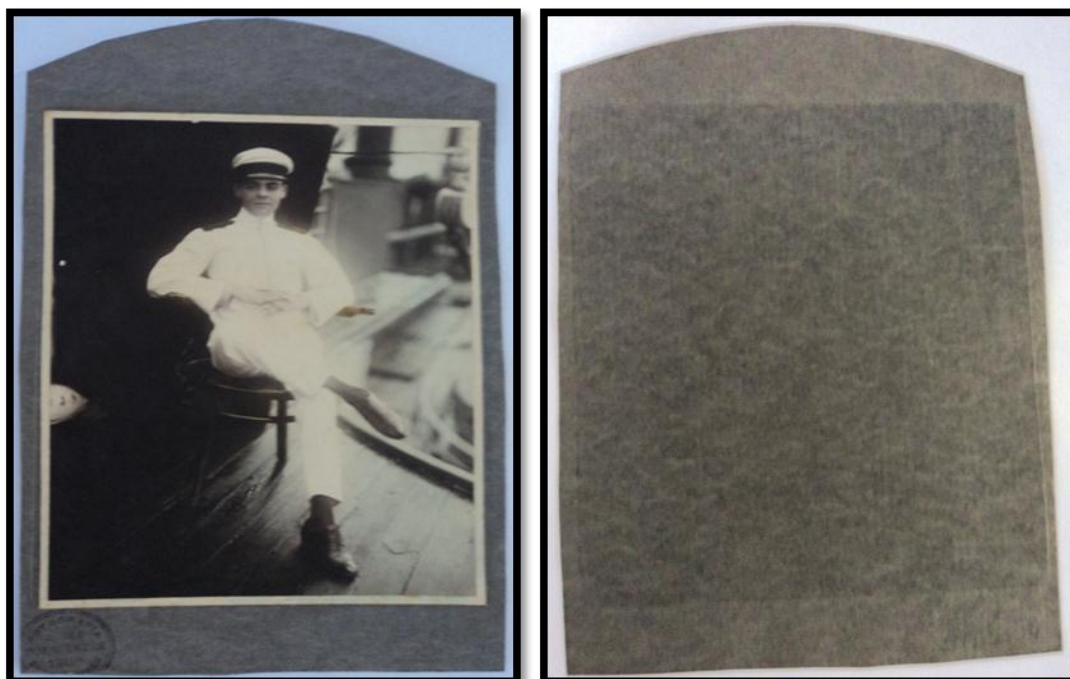
**Figura 67-** Fotografia de Carlos Antônio Alves Guimarães (1920), apresentando sujidades, esmaecimento, manchas, carimbo na parte inferior esquerda e papel seda revestindo o verso do suporte.  
Fonte: Autora, 2011.

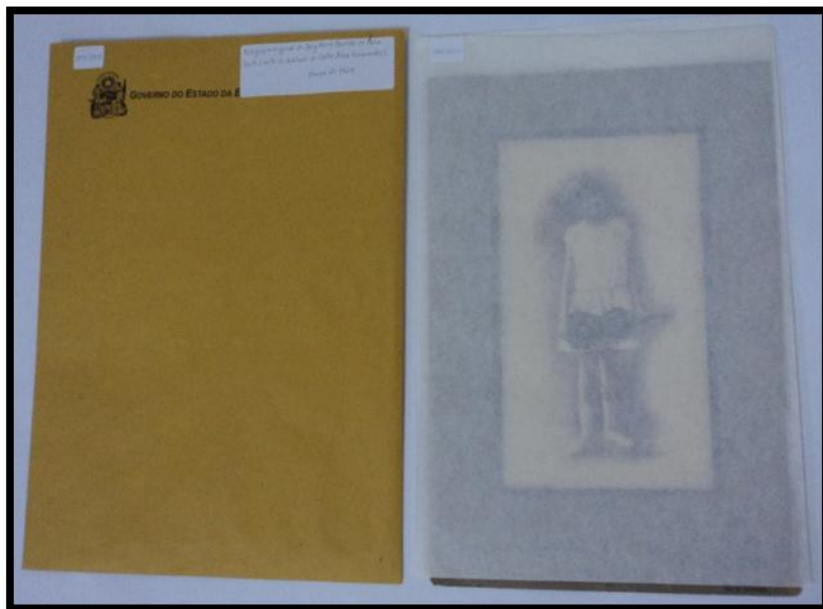
**Figura 68-** Acondicionamento inadequado da fotografia em envelope pardo com etiquetas coladas, provocando acidez no suporte da fotografia.  
Fonte: Autora, 2011.

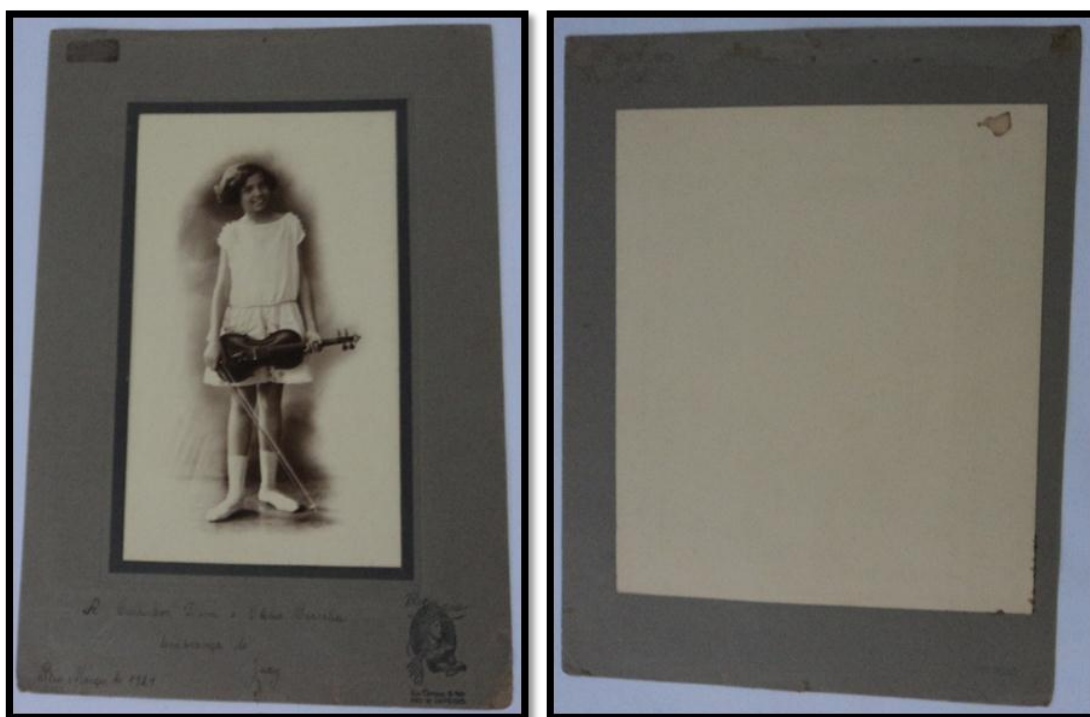
**Figura 69-** Fotografia de Jacy Maria Barcellar de Faria Souto (1924), apresentando sujidades, papel seda revestindo a imagem, marca de fita adesiva na parte superior esquerda, inscrições a lápis na parte inferior do suporte, ladeado por carimbo na lateral direita. Manchas na borda superior e na lateral superior direita do suporte.  
Fonte: Autora, 2011.

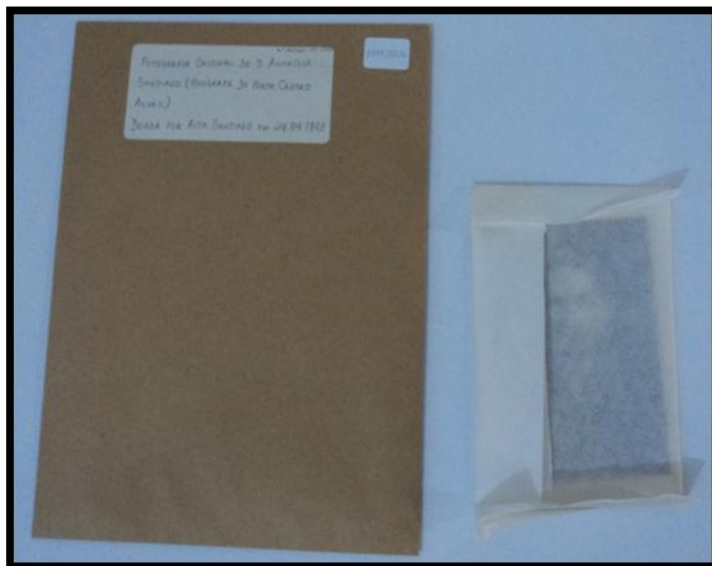
**Figura 70-** Acondicionamento inadequado da fotografia em envelope pardo com etiquetas coladas e papel seda revestindo a mesma, provocando acidez no suporte da fotografia.  
Fonte: Autora, 2011.

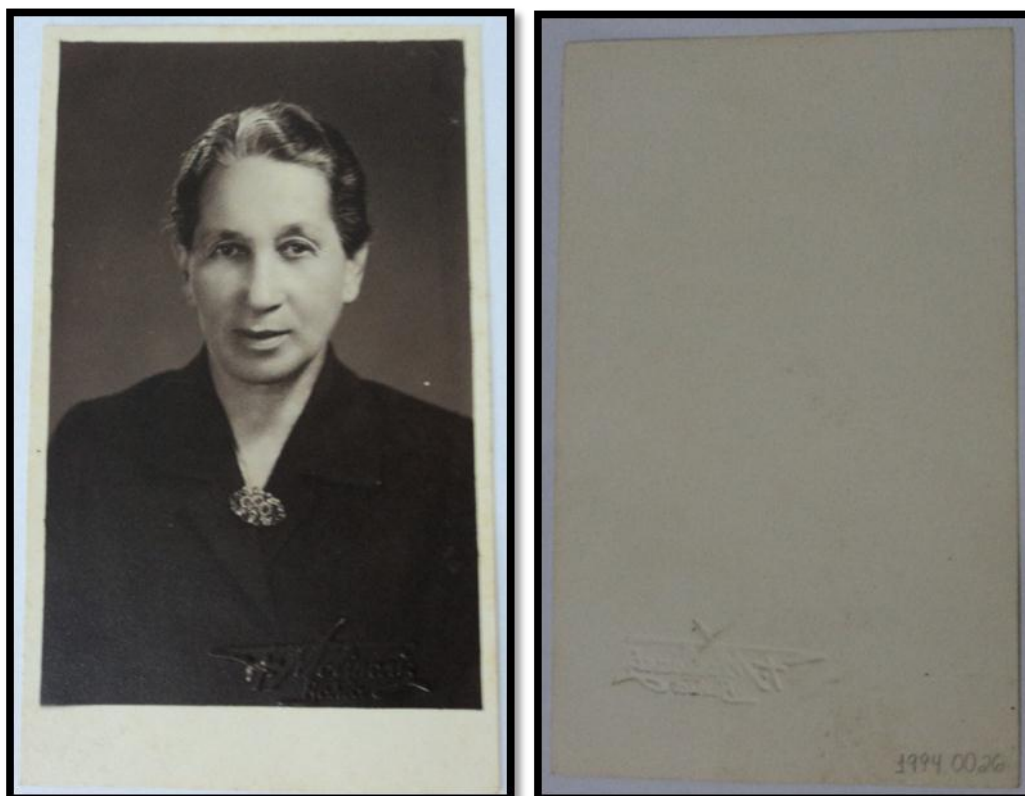
**Figura 71-** Fotografia de Anfrisia Santiago (s/d), apresentando sujidades, pontos de esmaecimento na imagem, fungos e inscrição a lápis no verso do suporte.  
Fonte: Autora, 2011.
