**CONSERVAÇÃO PREVENTIVA DE UM PÚCARO DO SÉCULO XVII, LADEIRA DA  
BARROQUINHA, SALVADOR-BAHIA**

Trabalho de Conclusão de Curso apresentado a Universidade Federal do Recôncavo da Bahia – UFRB, Centro de Artes Humanidades e Letras, como requisito parcial para obtenção do Grau de Bacharel em Museologia.

O presente trabalho tem o objetivo de relatar os procedimentos conservativos realizados no púcaro do século XVII, no sítio arqueológico da Ladeira da Barroquinha em Salvador. Em primeiro momento, faz-se uma breve abordagem na área da conservação-restauração, conservação dos artefatos arqueológicos em cerâmicas; uma contextualização do local de intervenção arqueológica e os tratamentos realizados na peça. Visando a preservação da peça, foram feitas análises antes de intervir diretamente no artefato arqueológico, foi feito: medição, diagnóstico através da observação e exames, documentação fotográfica, exame de raio-X, análise microscópica via USB com zoom aumentado em 200X, análise microbiológica, para então, com devido cuidado ministrar as ações de higienização mecânica e aquosa.

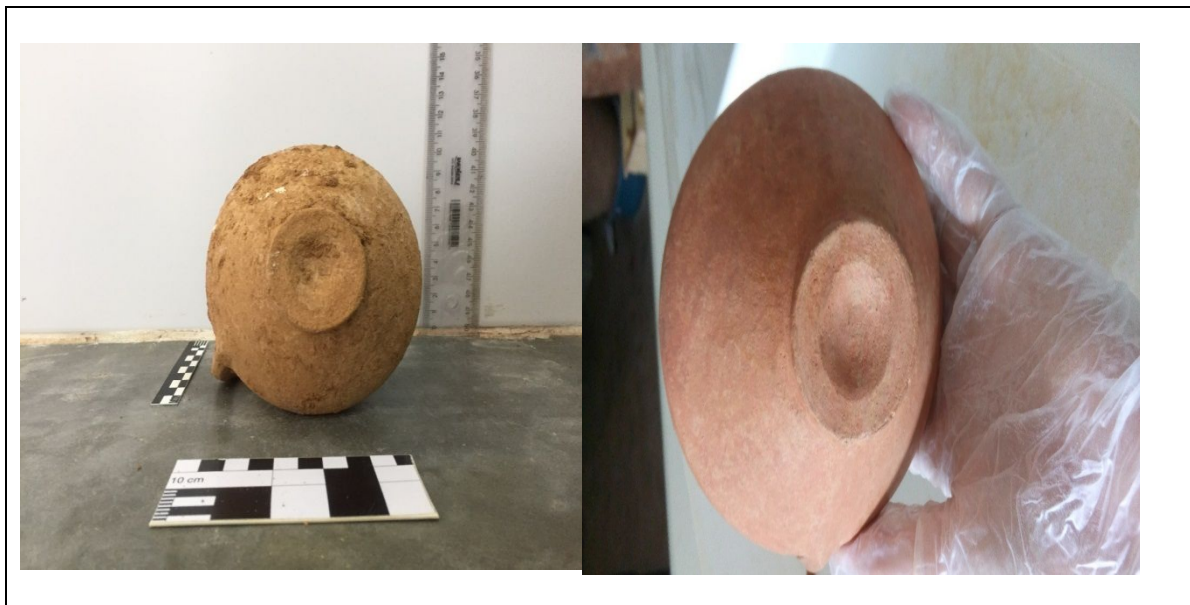
**FIGURA 7** - Base com meio elevado.

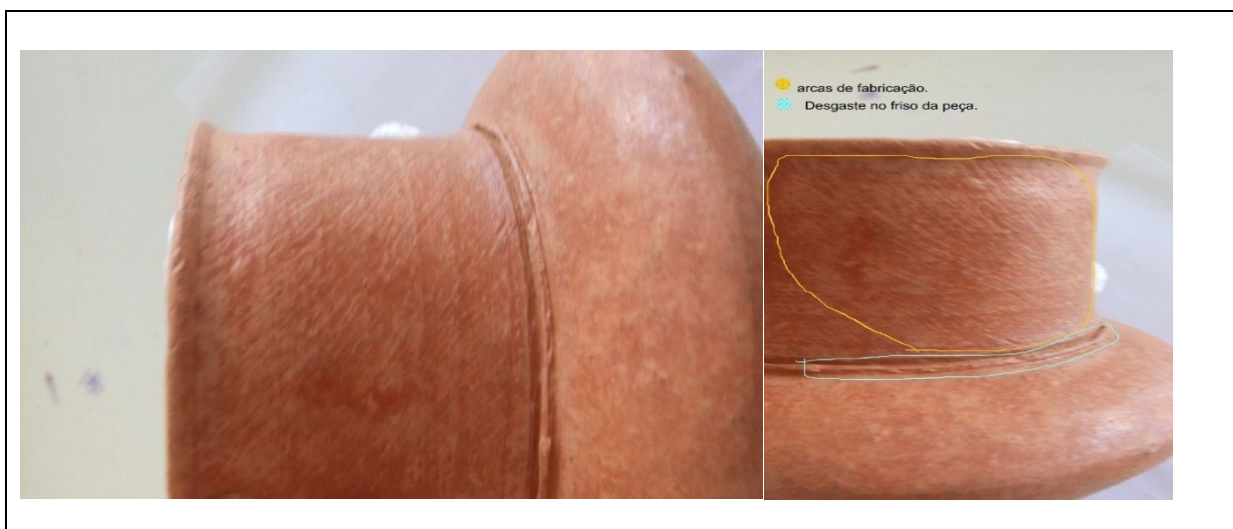
**FIGURA 8** - Marcas de fabricação, leve desgaste no friso da peça.

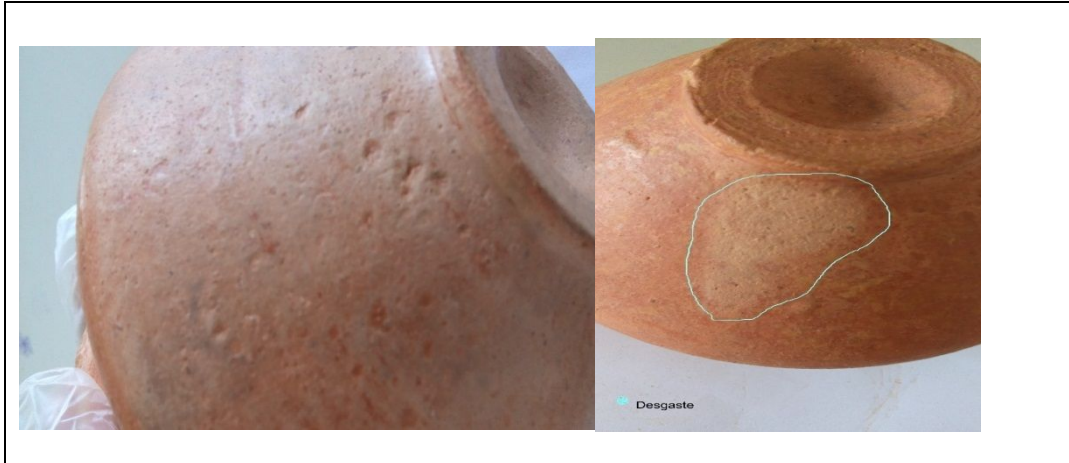
**FIGURA 9** - Furos causados por perda de grãos da argila no processo de fabrico e/ou pelo desgaste do tempo.

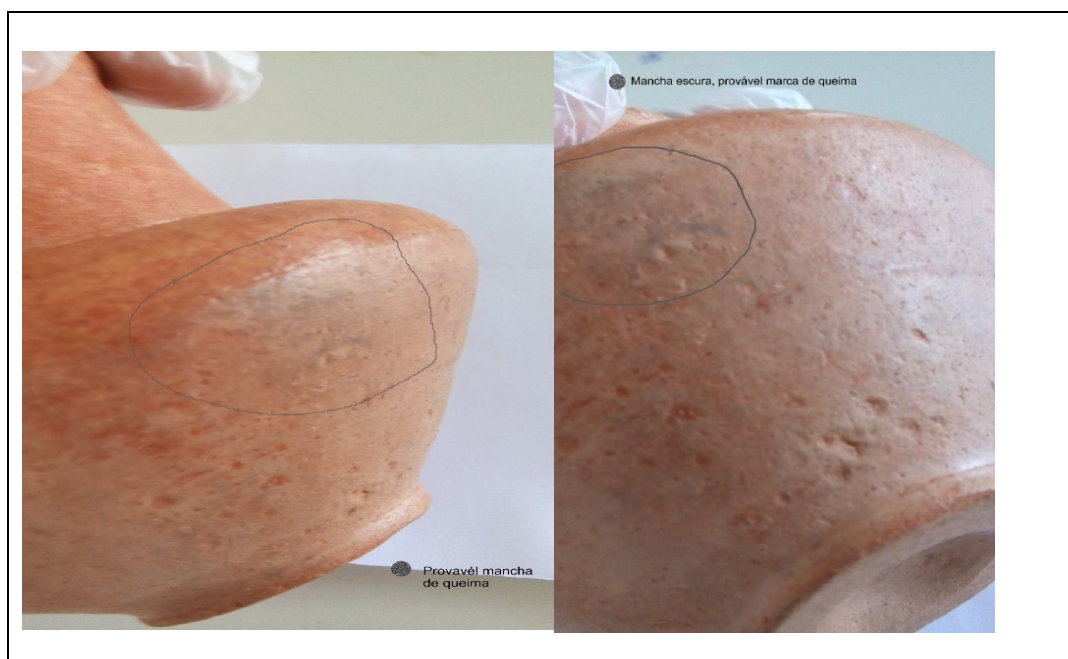
**FIGURA 12** - Mancha escura provavelmente do processo de queima.

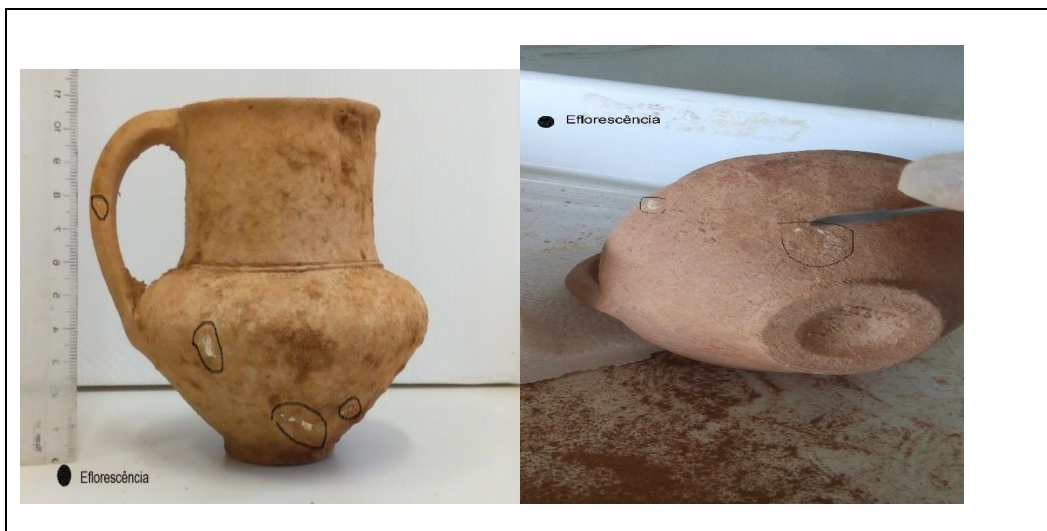
**FIGURA 14 - Eflorescência**

<sup>1</sup> A eflorescência é a cristalização de sais que ocorre na peça, quando acontece na superfície não ocasiona muito esforço mecânico consequentemente não causa consideráveis danos na cerâmica, mas quando ocorre no interior do material há esforço mecânico que pode causar degradação microestrutural na região da superfície onde a eflorescência está presente. (R. R. Menezes et al., 2006, 37-49).

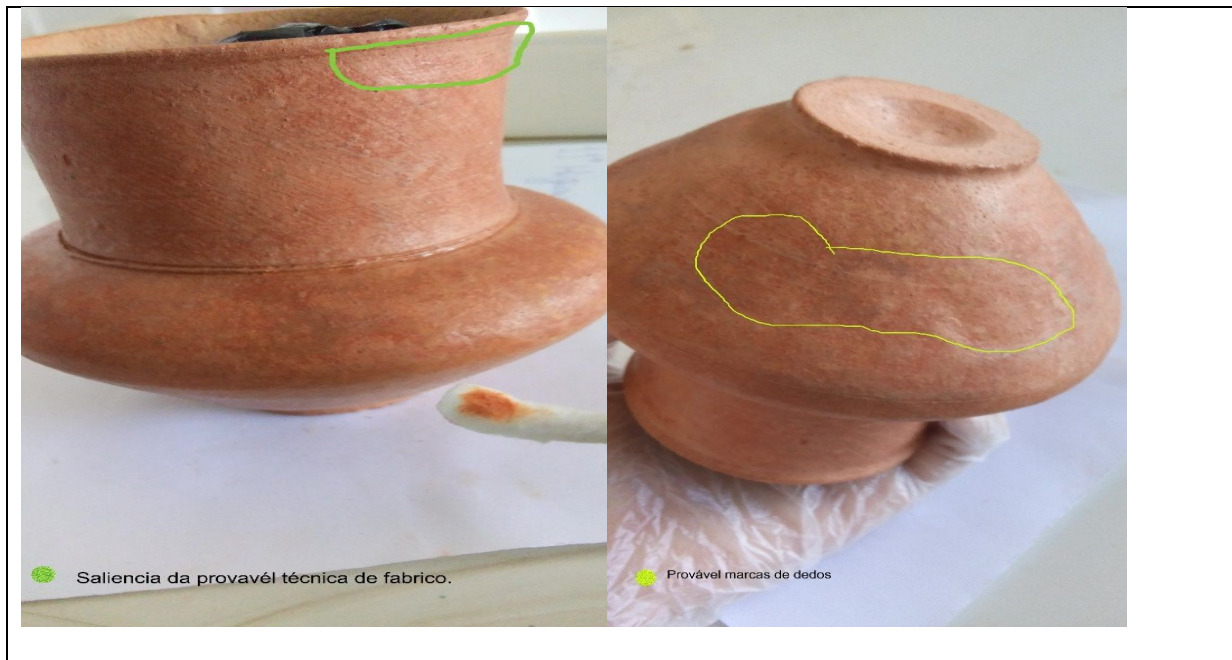
**FIGURA 18** - Saliência que provavelmente se deu pela fabricação.

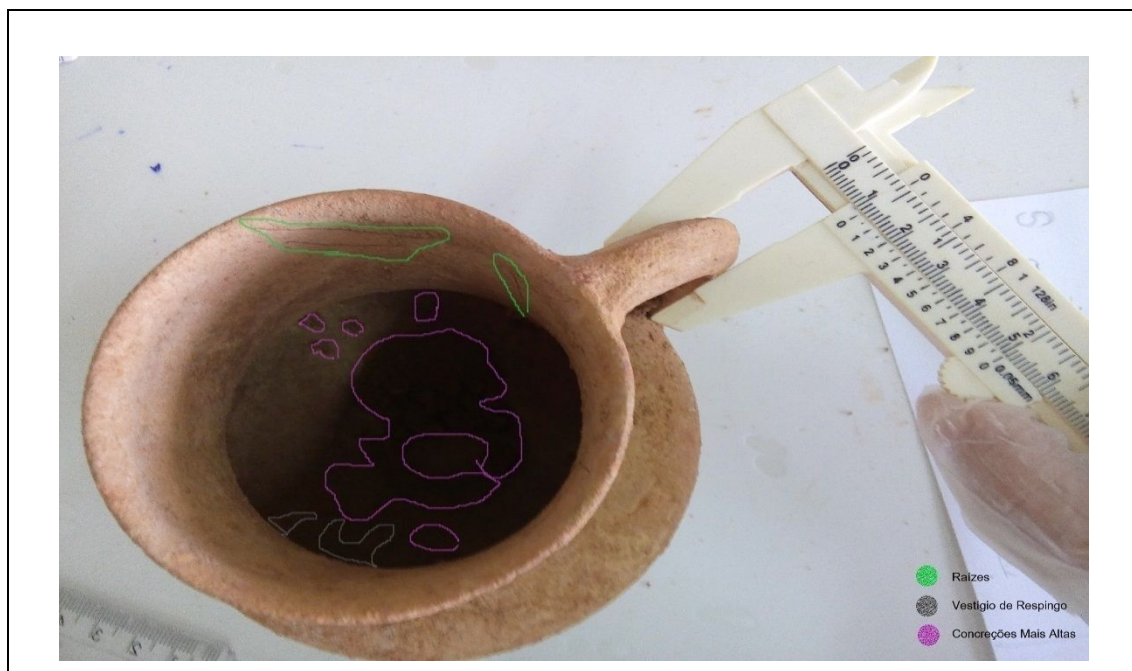
Nesta análise temos a documentação das concreções impregnadas por toda a peça (maior intensidade na região do bojo por fora, próximo a borda e no fundo na área interior da peça, a eflorescência no bojo e um pequeno indicio na asa, raízes na área interior próximo a borda e no exterior na área da decoração no meio do vaso (raízes muito pequenas quase imperceptível), mancha escura na alça um tom acinzentado e mancha negra na borda e no centro do objeto (as do centro é diminuta) conforme expoe figura a seguir.

**FIGURA 19** - Raízes marcadas pela cor verde, área do escorrimento de líquido pela cor cinza e as áreas com sedimentos devido ao soterramento pela cor rosa.

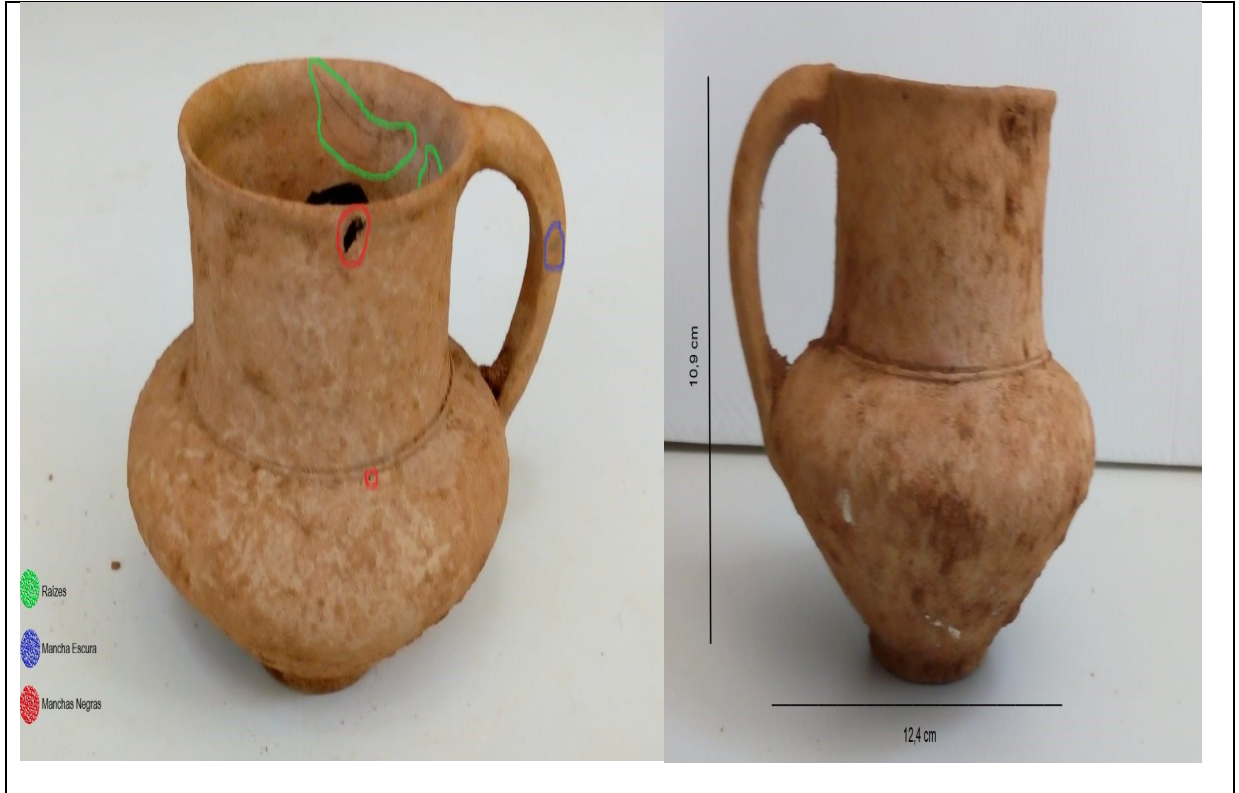
**FIGURA 20** -Manchas negras destacada em vermelho, raízes em verde e manchas escura numa tonalidade grafite destacada pela cor azul.

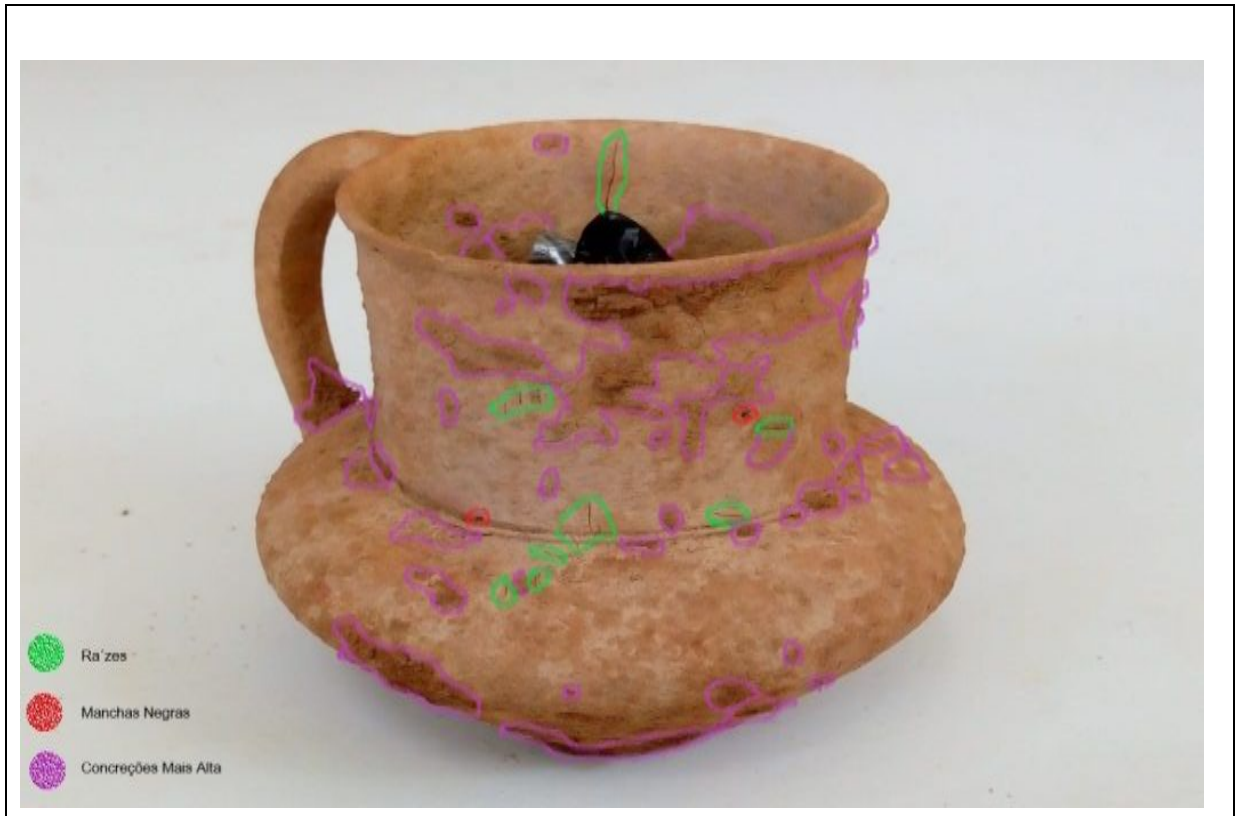
**FIGURA 21** - Notamos por esta imagem a quantidade de terra impregnada pela peça, vemos a presença de pequenas raízes quase imperceptíveis e as pequenas manchas negras.

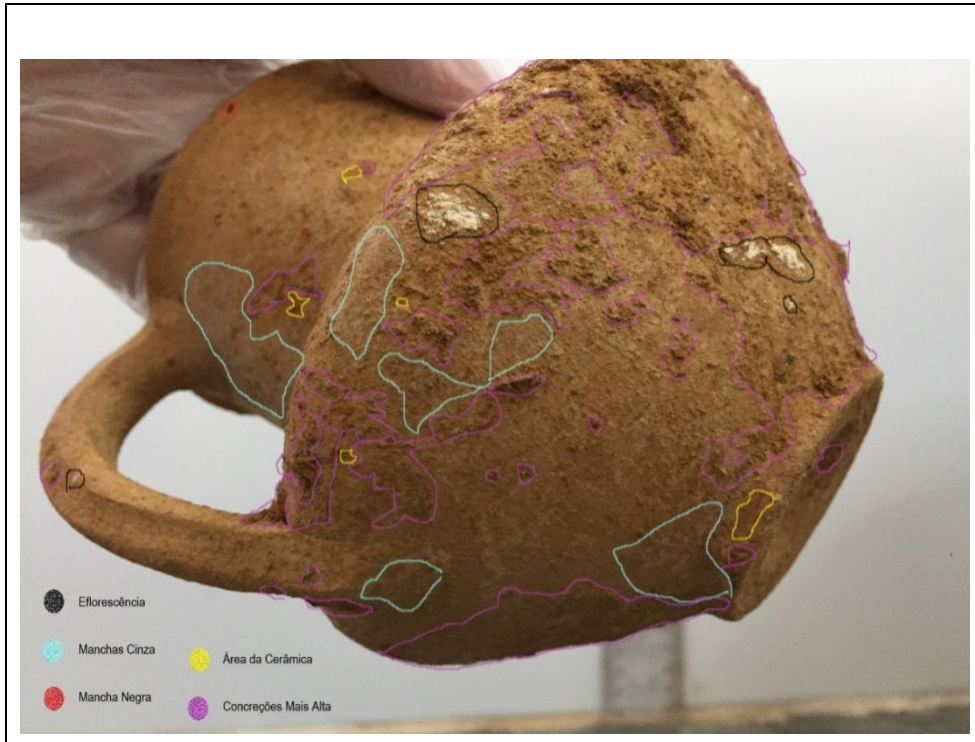
A luz fluorescente nos auxiliou na observação das degradações observadas na análise de luz natural, mas também fizemos novas observações, que aparece com clareza, manchas claras acinzentadas na região do bojo e na área superior da peça próximo a alça, também aparece por toda a peça essa mesma mancha, só que com menos clareza, a efluorescência aparece claramente em todas as etapas das análises realizadas até aqui. Na área interna como na análise anterior constatamos a presença de vestígios de escoamento de líquido, raízes, sedimentos de terra, também notamos em pequenas áreas a coloração original da peça.

**FIGURA 22** - Área com efluorescência destacada pela cor preta, mancha cinza pela cor azul claro, mancha negra pela cor vermelha, área da cerâmica pela cor amarela e áreas com sedimentos pela cor rosa.

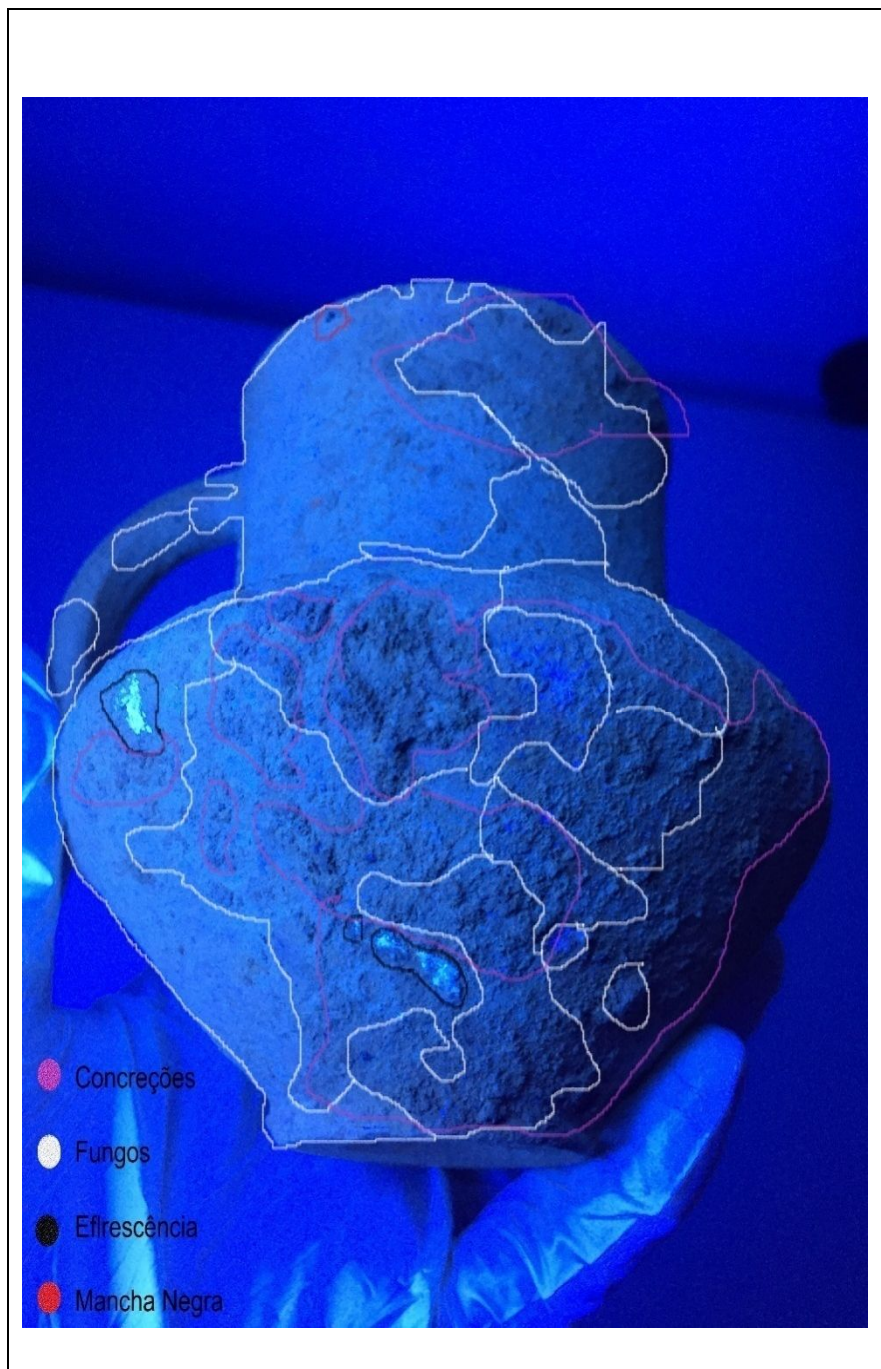
interna próximo ao fundo, na lateral do bojo. Também pudemos constatar a presença de fungos por toda a peça, a área onde há fungos aparece como mancha violeta meio acinzentada, já a eflorescência aparece numa cor branca brilhante, as finíssimas raízes quase não são perceptíveis, as concreções se mostram mais avantajadas.

**FIGURA 24** - Identificação dos fundos pelo recurso da luz ultravioleta. A eflorescência aparece com um certo brilho e a mancha negra mais apagada.

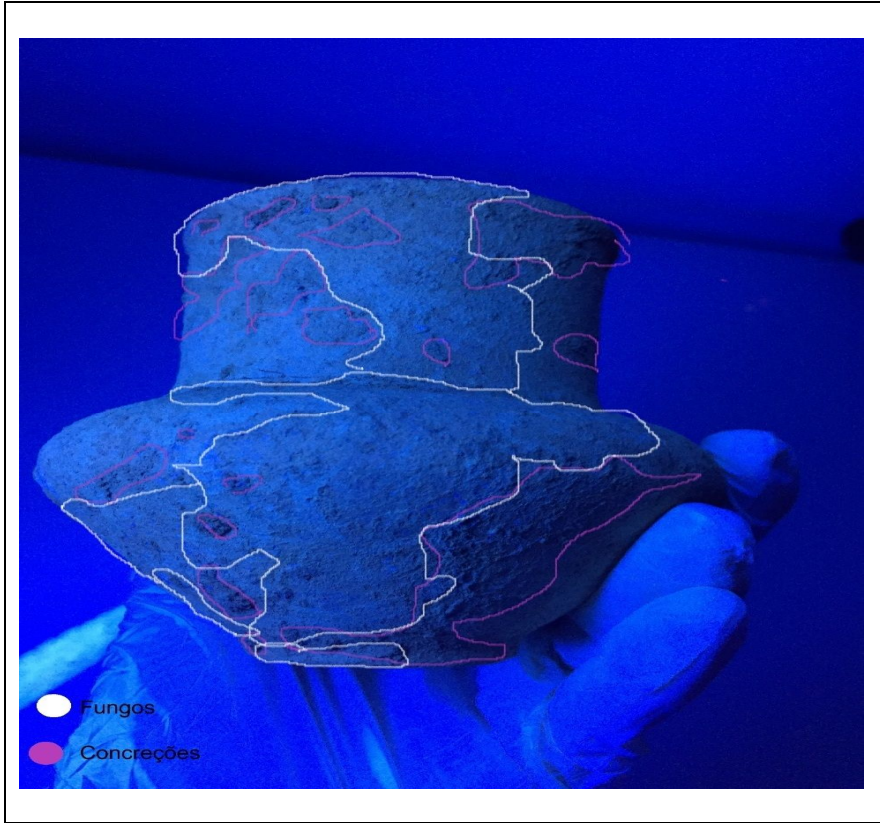
**FIGURA 25** - Revelação dos fungos.

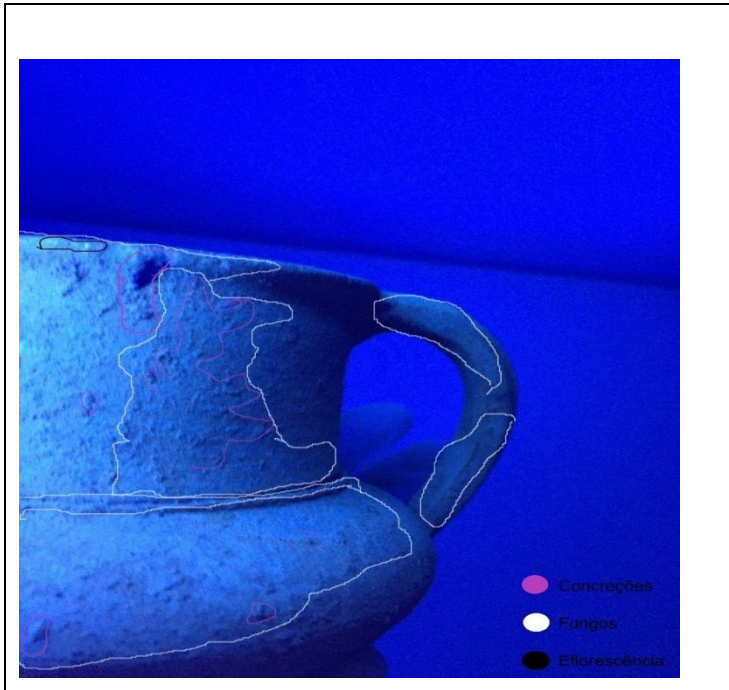
**FIGURA 26** -Eflorescência na borda (bem pequena).

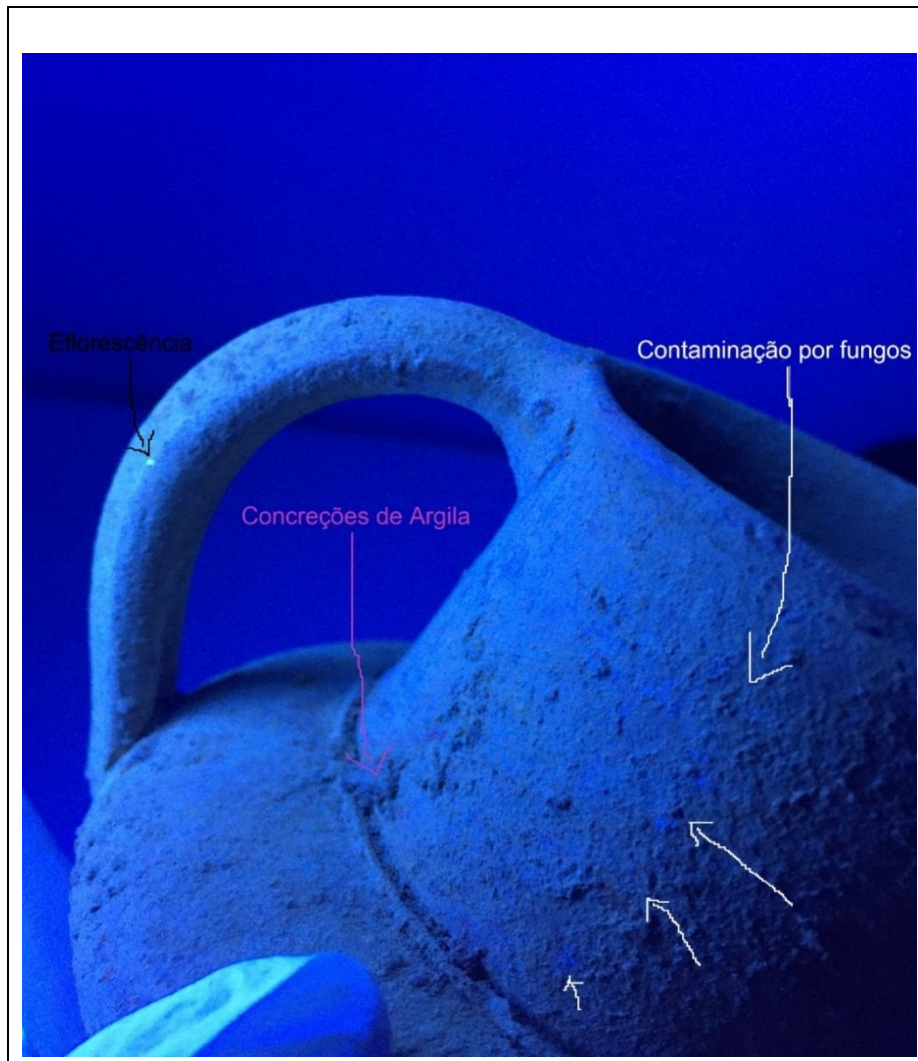
**FIGURA 27 - Fungos.**

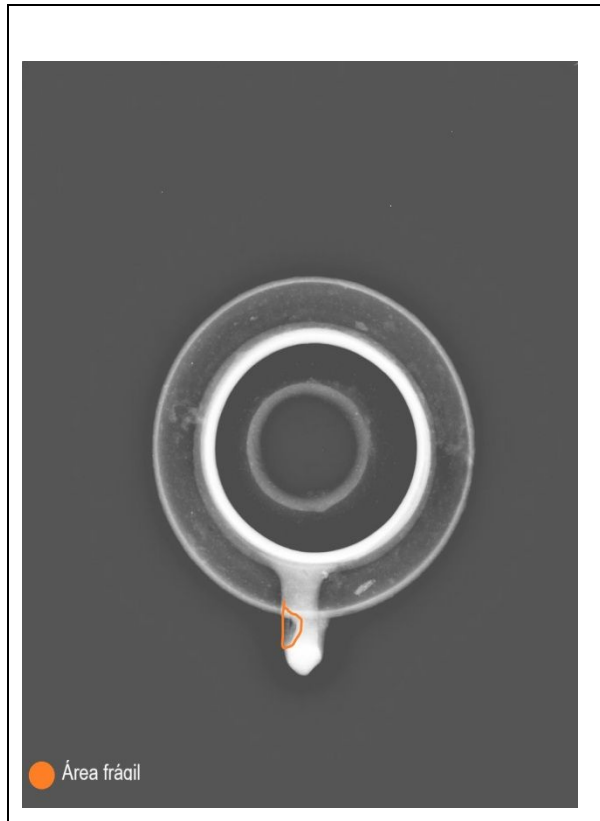
Fizemos a análise por raio-X com a peça em pé, de cabeça para baixo, deitada com a alça voltada para baixo e deitada com a alça voltada para a esquerda. Neste método vemos que a alça possui um declive com relação a junção superior da junção inferior, que dá uma leve inclinação em diagonal na alça, além de mostrar uma anomalia na parte um pouco acima do meio da alça, onde há um espaço mais frágil que provavelmente é o espaço de uma bolha proveniente do processo de fabricação. A imagem com a borda voltada para baixo mostra que a base em relação a borda não há um nivelamento perfeito, isso se explica porque esta foi manualmente por seres humanos e não por máquinas.

**FIGURA 28** - Placa de raio x (em pé) onde se vê a área frágil da alça proveniente de uma bolha no processo de fabrico.

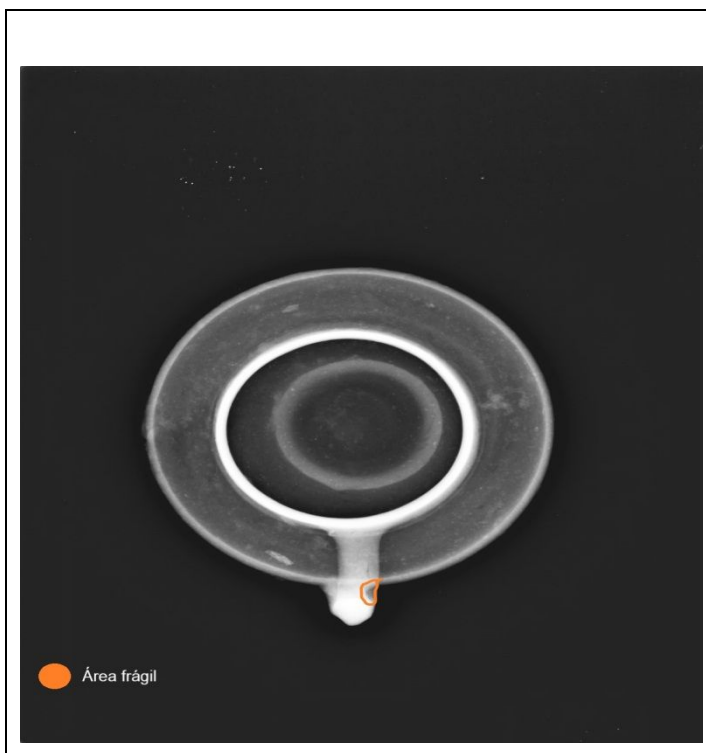
**FIGURA 31** - Placa de raio x (voltado para baixo) onde se vê a área frágil da alça e a perspectiva da posição da base com a borda.

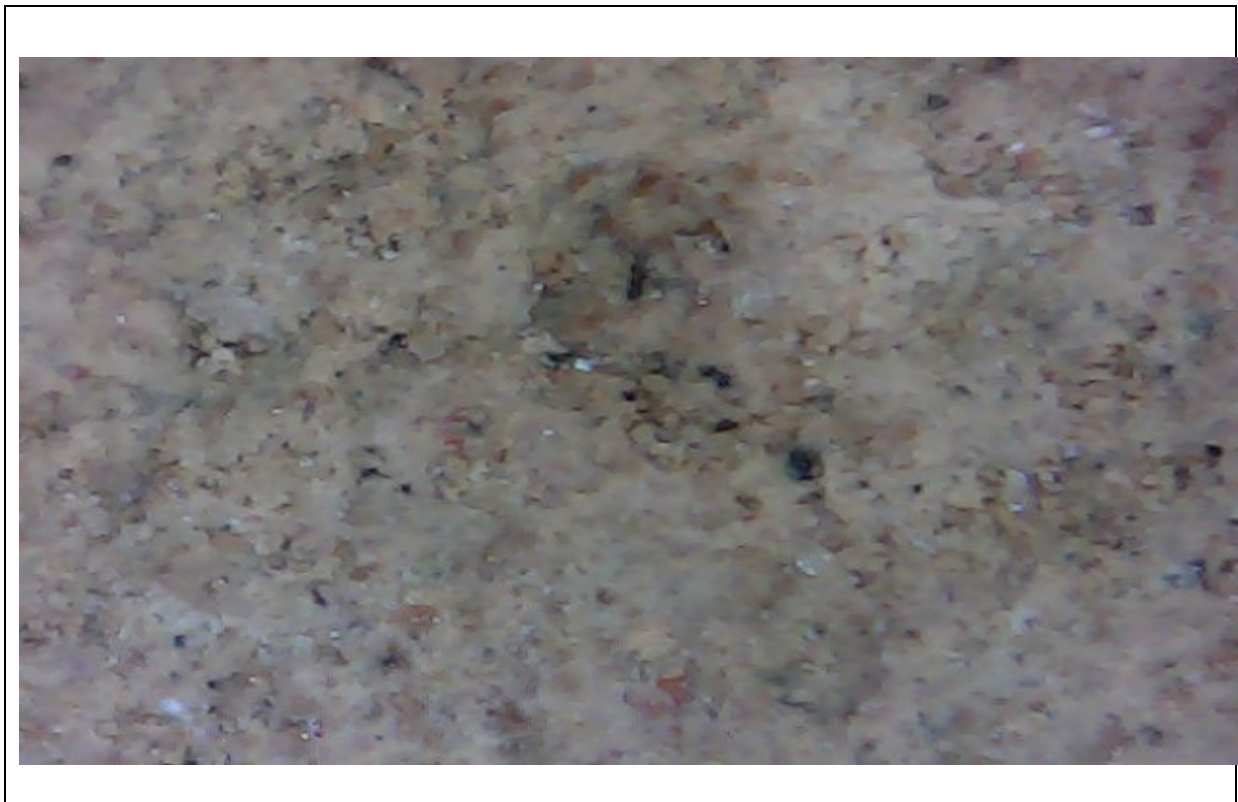
**FIGURA 32** - Área com fragilidade na alça.

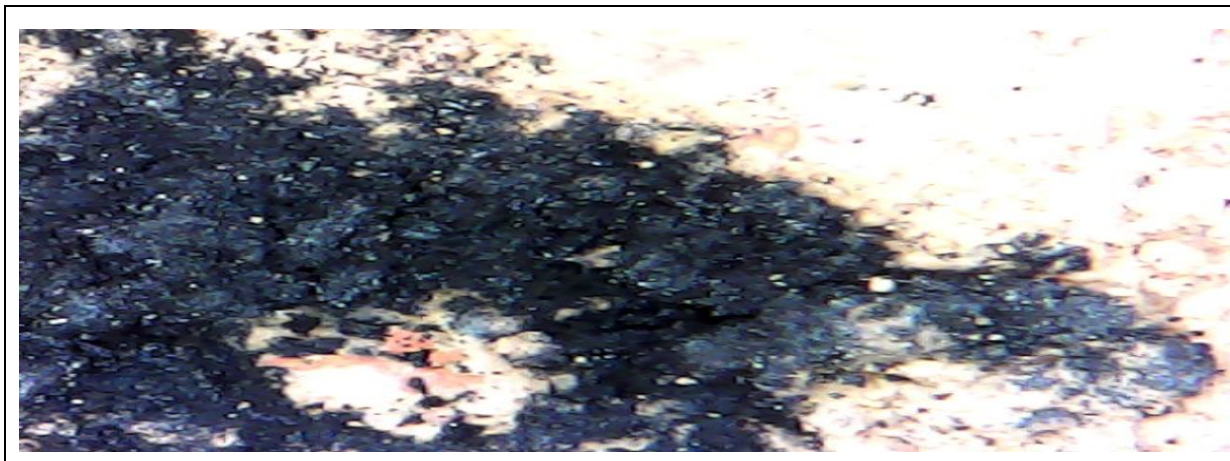
**FIGURA 33** - Mancha negra na área da borda.

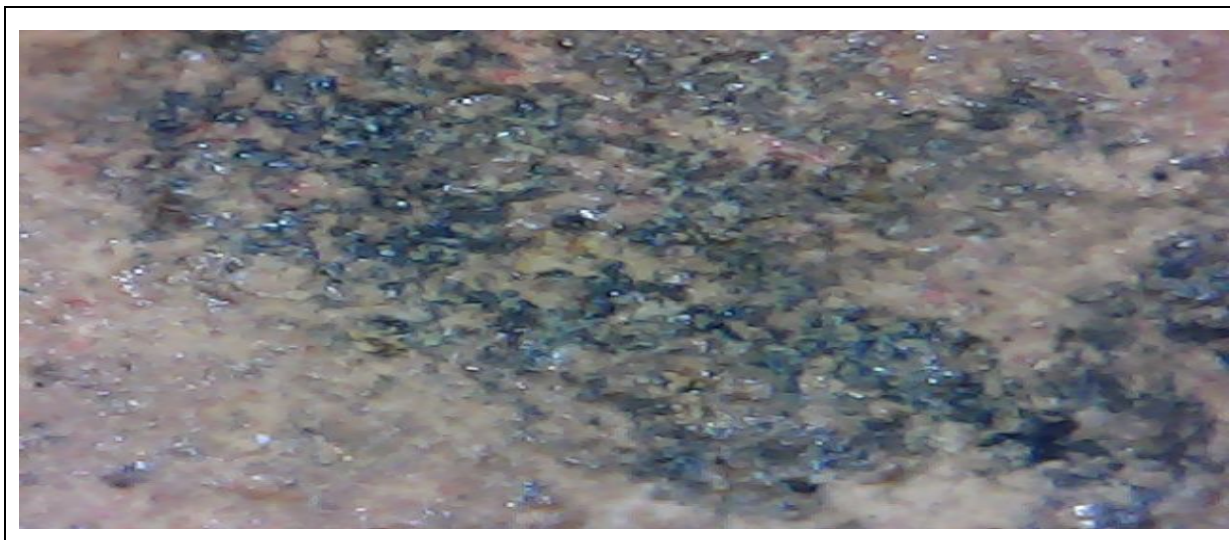
**FIGURA 34**- Mancha escura da alça.

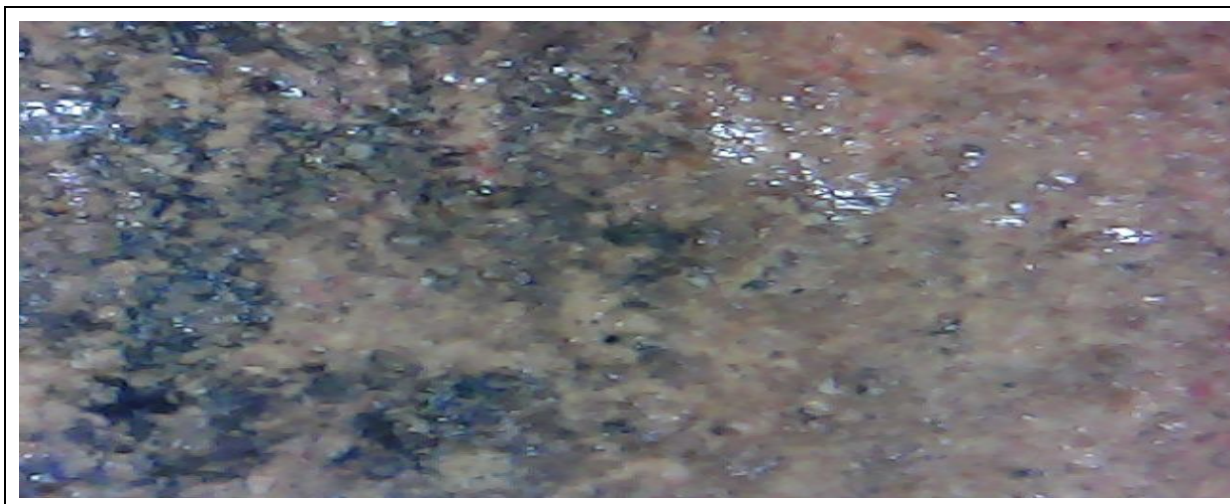
**Figura 35** - Mancha escura da alça com aspecto brilhante.

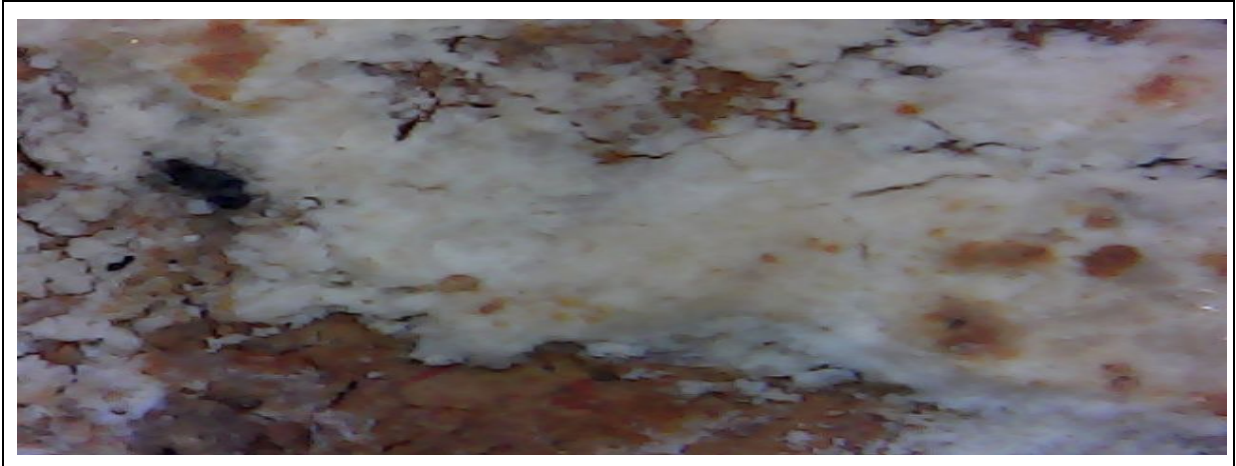
**FIGURA 36** - Eflorescência.

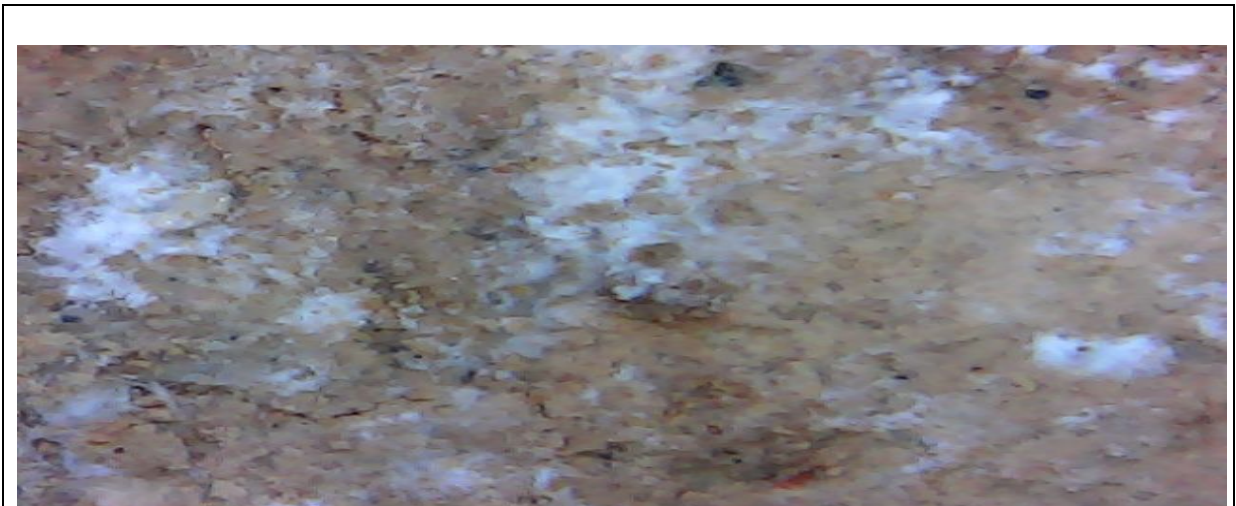
**Figura 37** - Fungos

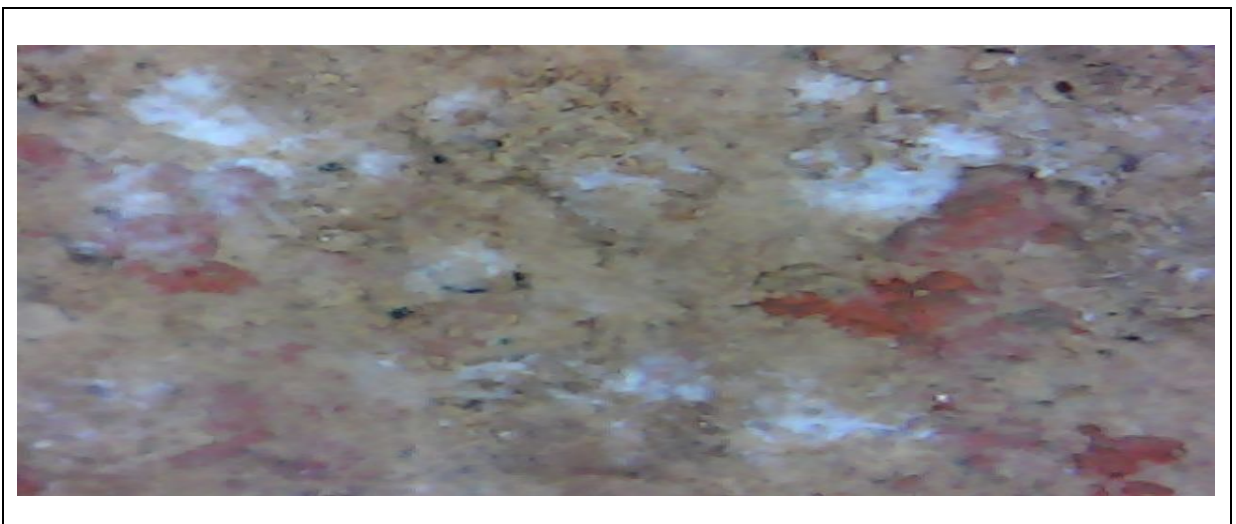
**Figura 38** -Análise na área dos fungos, visto pela luz ultravioleta.

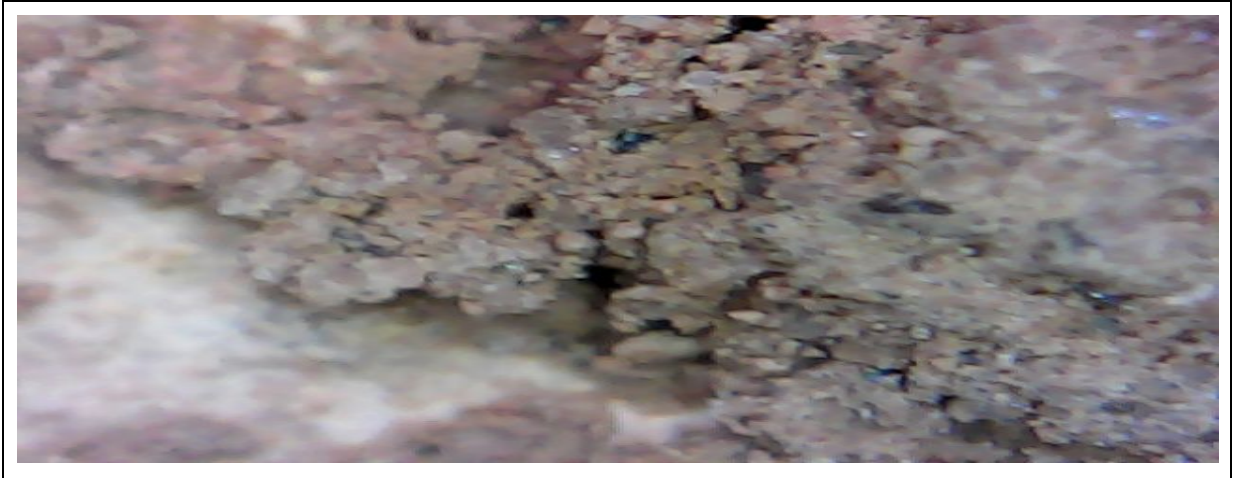
**FIGURA 39** - Sedimento impregnado na peça.

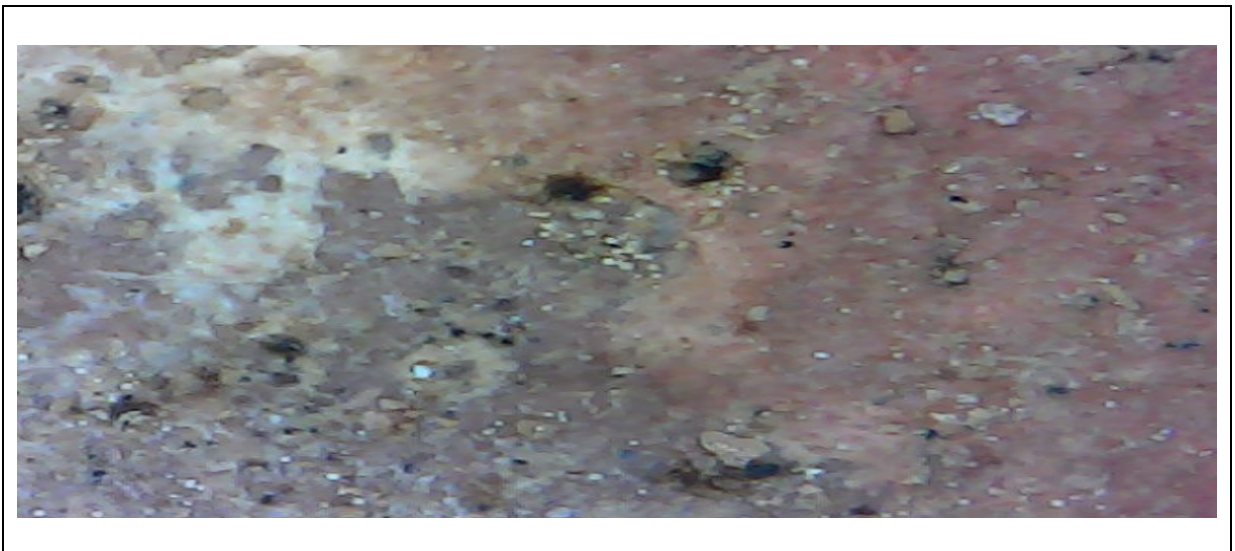
**FIGURA 40** - Área do escoamento.

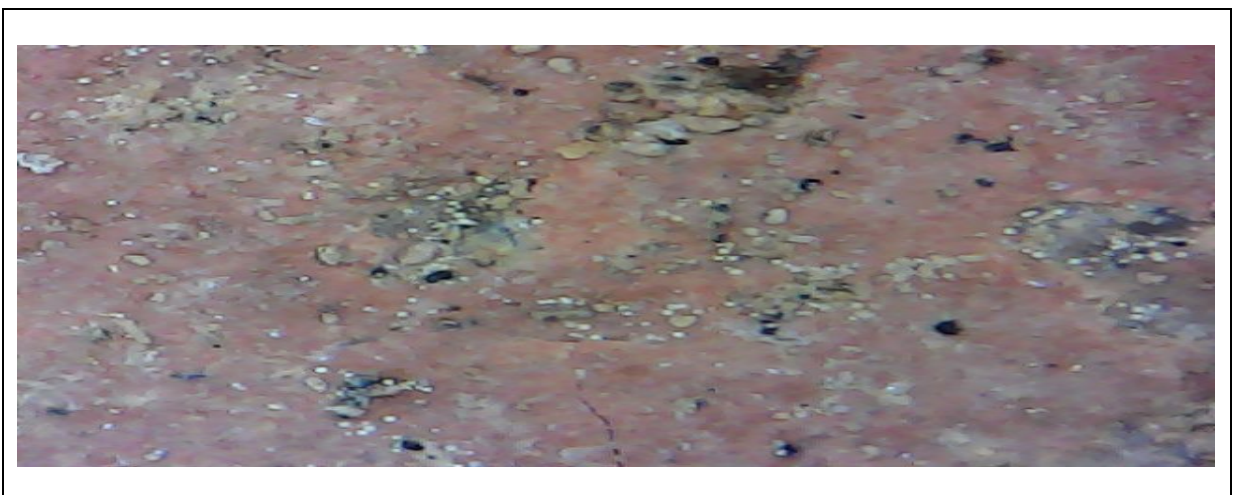
**FIGURA 41** - Área do respingo, presença de alguns grãos de areia.

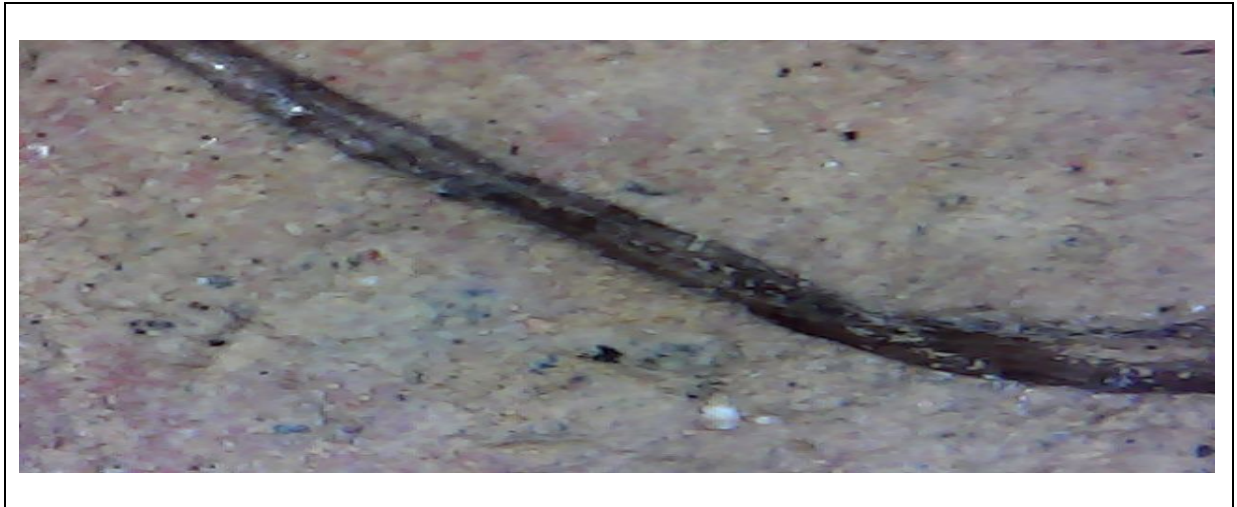
**FIGURA 42** - Raiz de microflora região da borda.

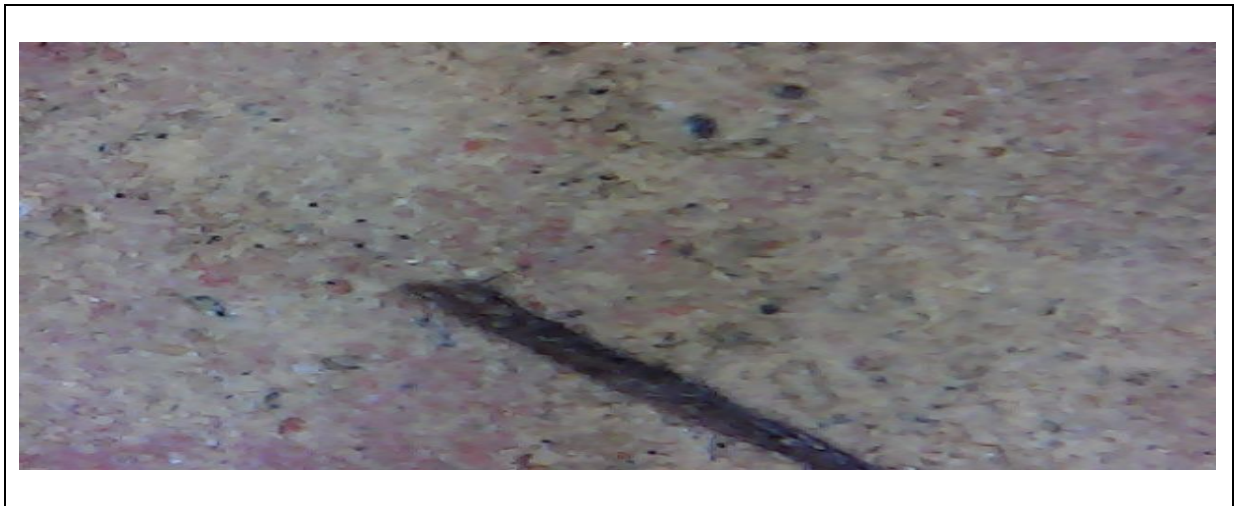
**FIGURA 43** - Raiz impregnada na cerâmica, interior da peça.

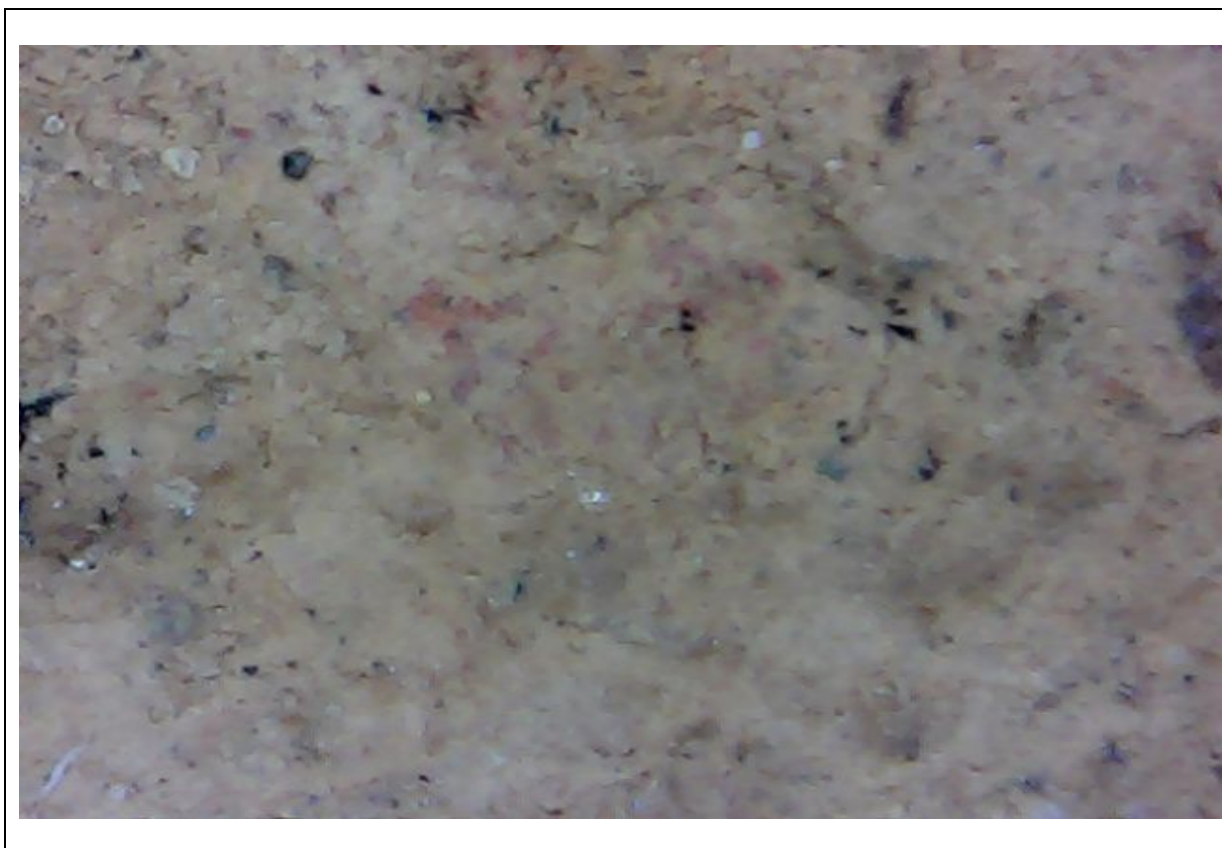
**FIGURA 45-** Área da cerâmica encoberta pelos sedimentos.

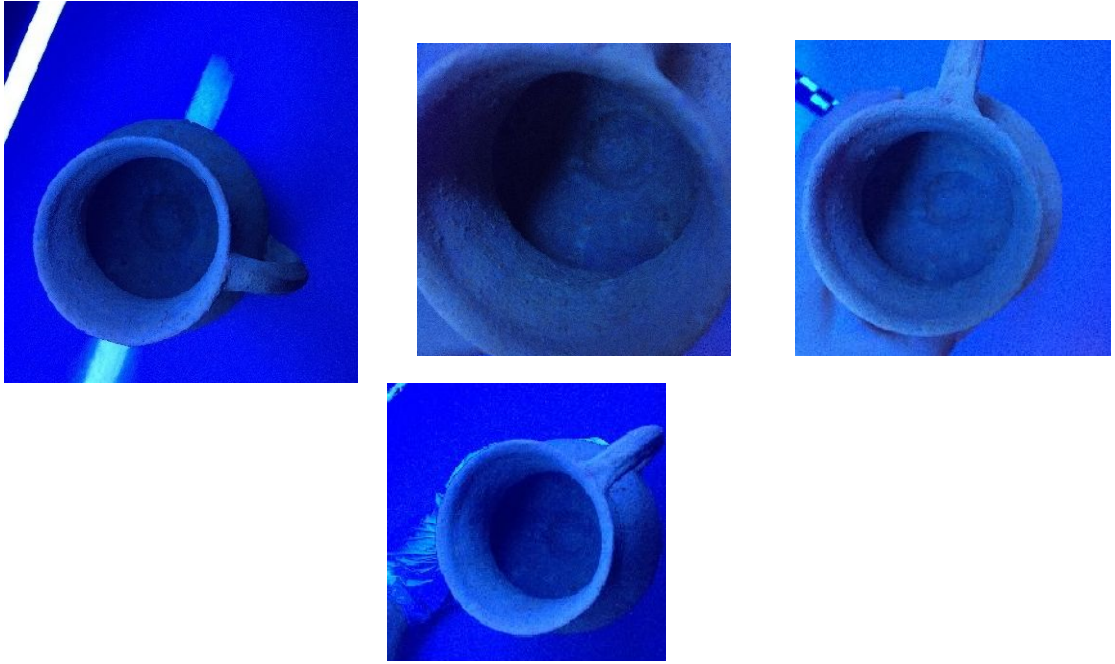
Imagem6: Vestígio de respingo
