**CONSERVAÇÃO PREVENTIVA DE UM PÚCARO DO SÉCULO XVII, LADEIRA DA  
BARROQUINHA, SALVADOR-BAHIA**

Trabalho de Conclusão de Curso apresentado a Universidade Federal do Recôncavo da Bahia – UFRB, Centro de Artes Humanidades e Letras, como requisito parcial para obtenção do Grau de Bacharel em Museologia.

O presente trabalho tem o objetivo de relatar os procedimentos conservativos realizados no púcaro do século XVII, no sítio arqueológico da Ladeira da Barroquinha em Salvador. Em primeiro momento, faz-se uma breve abordagem na área da conservação-restauração, conservação dos artefatos arqueológicos em cerâmicas; uma contextualização do local de intervenção arqueológica e os tratamentos realizados na peça. Visando a preservação da peça, foram feitas análises antes de intervir diretamente no artefato arqueológico, foi feito: medição, diagnóstico através da observação e exames, documentação fotográfica, exame de raio-X, análise microscópica via USB com zoom aumentado em 200X, análise microbiológica, para então, com devido cuidado ministrar as ações de higienização mecânica e aquosa.

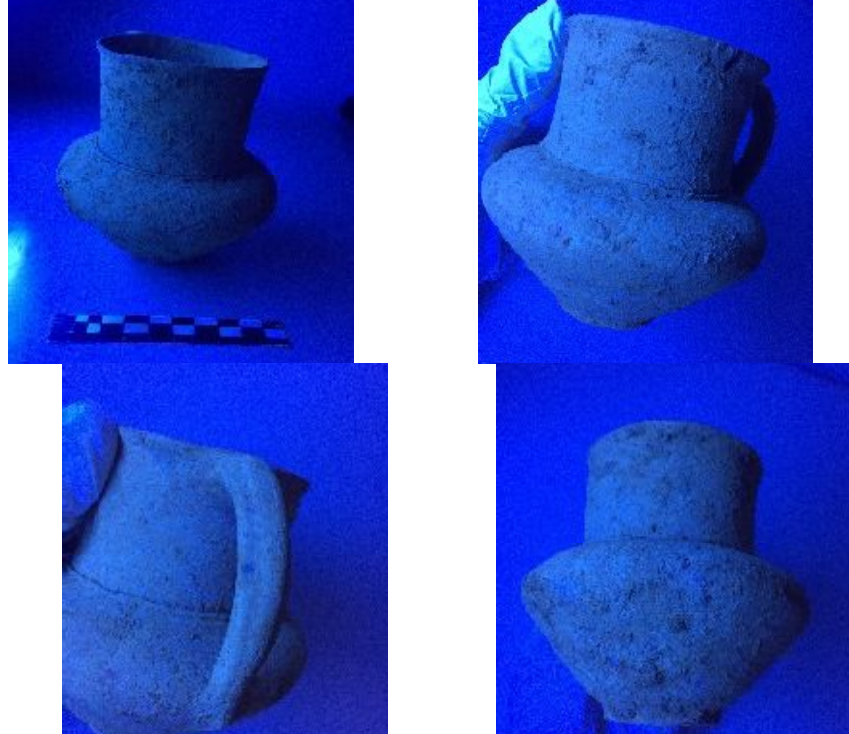
*Imagem7: Fungos*

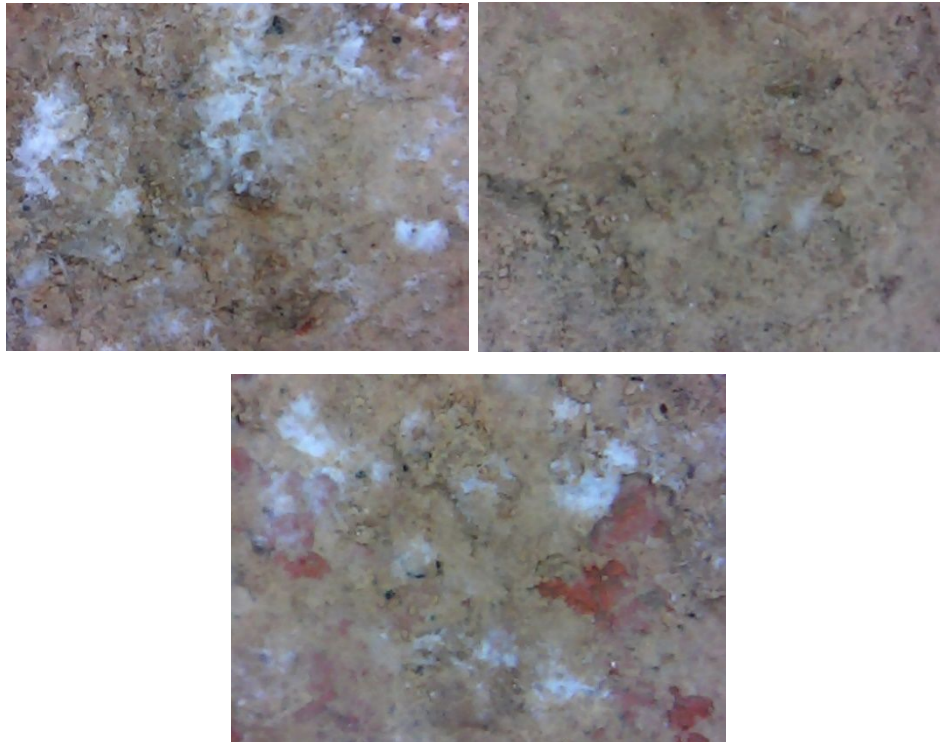
Imagem19: Fungos

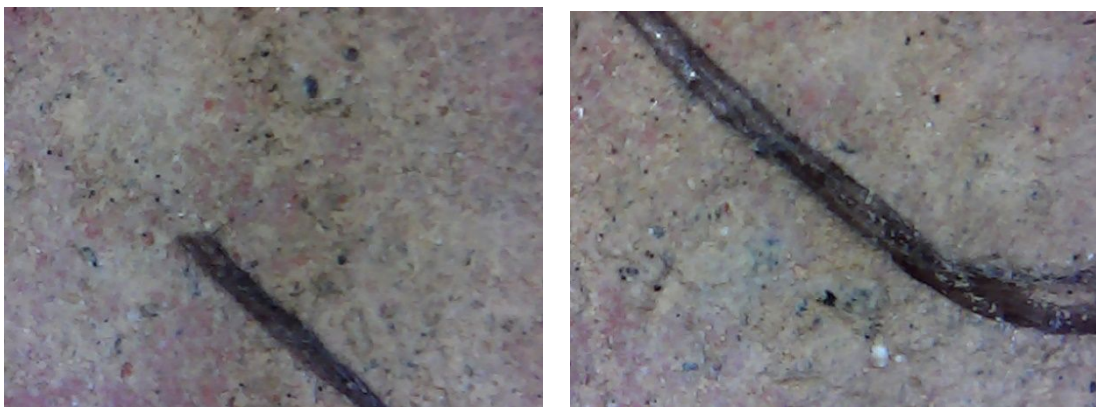
*Imagem22: Raiz de microflora*

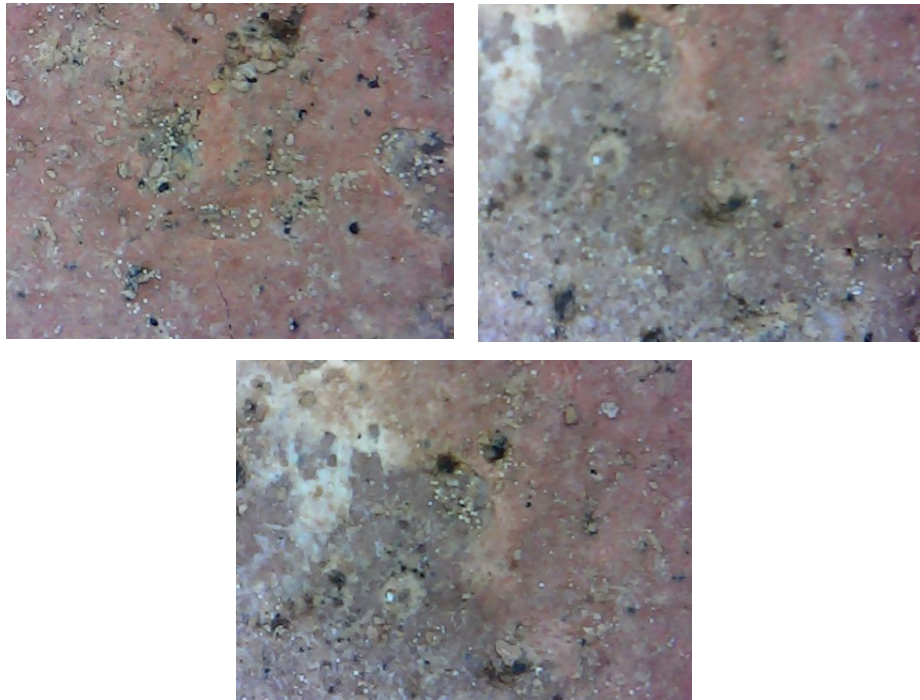
*Imagem24:Vestígio respingo de líquido*
