**MANIFESTAÇÕES PATOLÓGICAS NO ESTÁDIO MUNICIPAL
CARMELITO BARBOSA ALVES, CRUZ DAS ALMAS-BA**

Relatório final, apresentado a Universidade Federal do Recôncavo da Bahia, como parte das exigências para a obtenção do título de Bacharel em Engenharia Civil.

Manifestações Patológicas no Estádio Municipal Carmelito Barbosa Alves, Cruz das Almas-Ba.

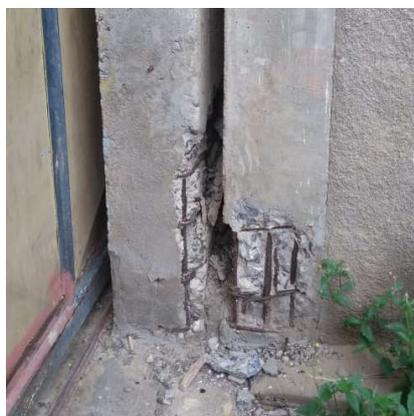
Figura 4. Exposição e corrosão de armadura na base do pilar.

Os pilares da figura 4 estão localizados na parte externa do estádio, próximo a entrada da bilheteria. De acordo com questionário feito com o funcionário, a região próxima as bilheterias sempre foram pontos onde os espectadores utilizavam para urinar e junto a isso o cobrimento insuficiente e um concreto poroso podem ter levado ao processo de corrosão da armadura e deslocamento do concreto na base dos pilares externos.

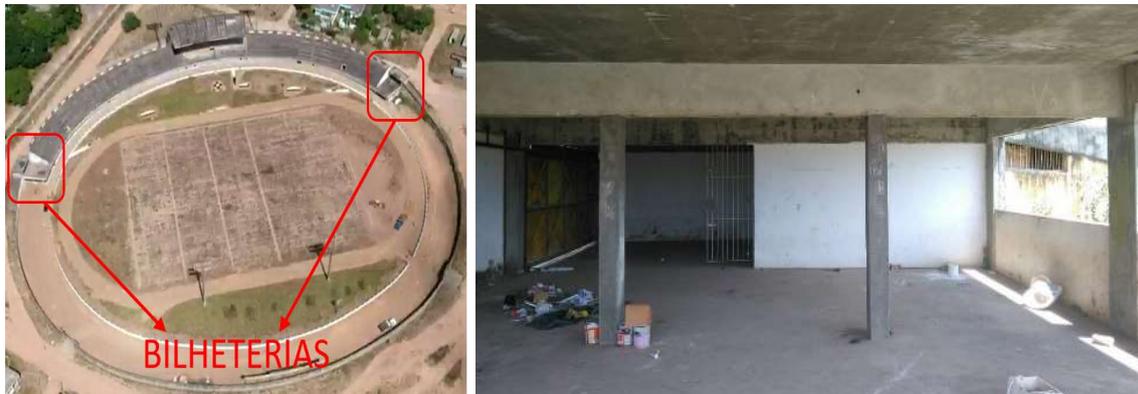
Figura 5. Viga da bilheteria.

Nessas vigas podemos observar que um escoramento foi executado através de dois pilares que dividem o vão (figura 5). Segundo o funcionário do local, este procedimento foi realizado há cerca de 10 anos e a viga não sofreu mais nenhum tipo de intervenção. As fissuras aparecem com aberturas maiores no meio do vão em direção à face inferior da viga onde estão as fibras mais tracionadas. Já nos apoios, as fissuras formam um ângulo de 45° com a horizontal devido ao esforço cortante (figura 6). Fatores como falhas na concepção estrutural, execução e sobrecarga, podem influenciar na estrutura e alterar de maneira significativa sua resistência e durabilidade.

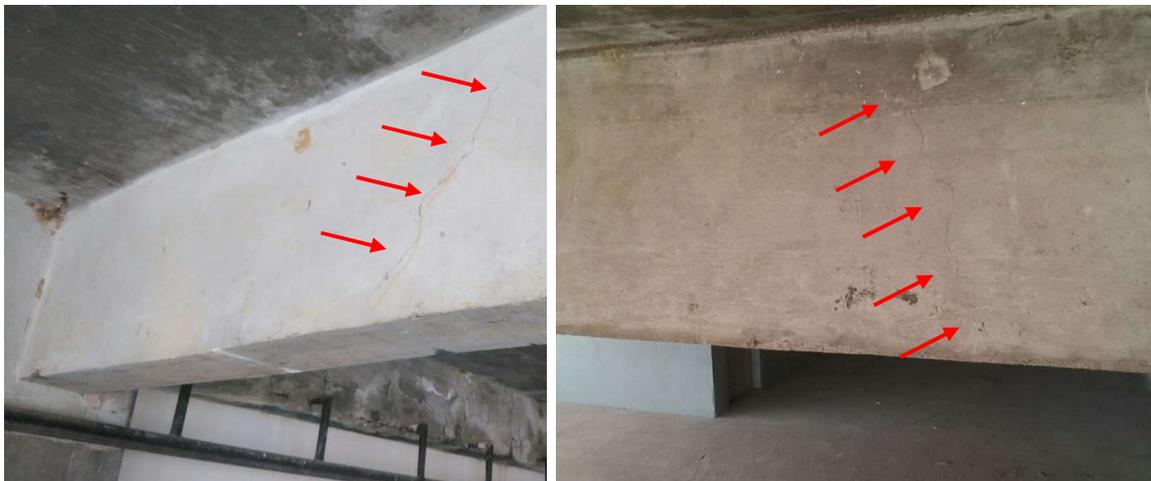
Nenhuma viga que compõe a estrutura do estádio apresenta pintura de proteção, em algumas foram identificadas a ocorrência de segregação e baixo cobrimento das barras de aço (menores que 2 cm). Detectou-se que as vigas das duas bilheterias que dão sustentação a uma laje maciça de circulação do público, apresentam fissuras por flexão (Figura 6).

Figura 6. Fissuras próximo ao apoio e no meio da viga da bilheteria.

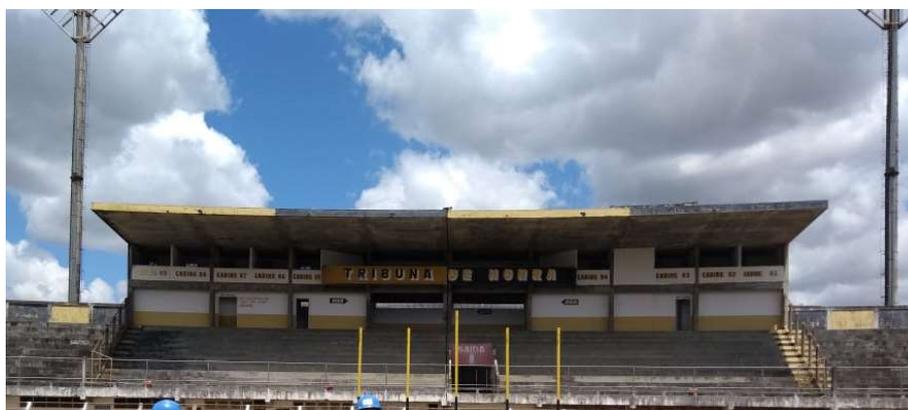
Figura 7. Vista do primeiro e segundo pavimento.

Nos pavimentos do bloco central (Figura 7), as lajes foram identificadas com a presença de lixiviação e deslocamento, devido à infiltrações existentes.

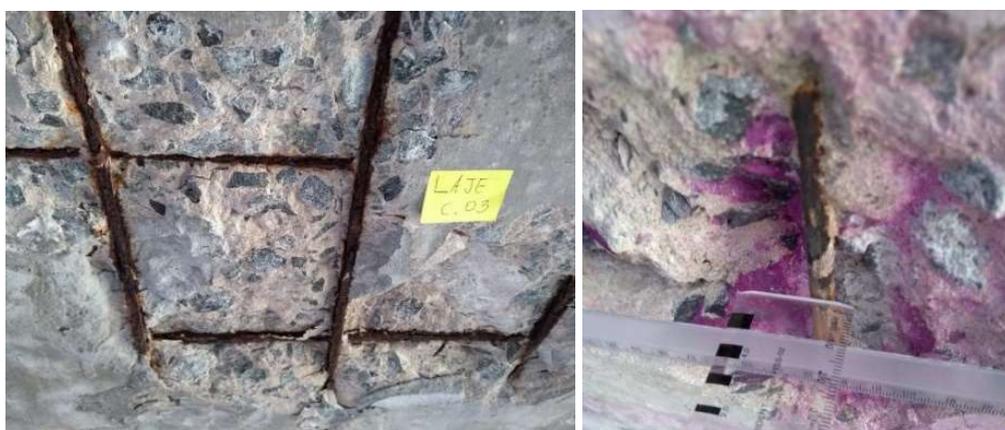
Figura 8. Profundidade de carbonatação.

No ensaio de carbonatação realizado, após a aplicação da fenolftaleína, ao ser observada a coloração (incolor), haverá indicação de pH inferior a 9, indicando a carbonatação do concreto. A medição da profundidade carbonatada das lajes de concreto foi realizada com utilização de uma régua (Figura 8), sendo a frente de carbonatação registrada para determinado ponto da laje.

De acordo com a norma vigente no período de construção do estádio, para Projeto e Execução de Obras de Concreto Armado ABNT NBR 6118:1980 [13], segundo o item 6.3.3.1, o cobrimento para concreto aparente deveria ser de 2 cm. No entanto, todos os cobrimentos analisados nas lajes não foram superiores a 1 cm. Logo, notou-se uma perda de seção do aço de até 100% na laje da cabine 03 (Figura 9), laje na qual o reservatório superior está localizado, o que pode ter potencializado o processo de corrosão por meio da infiltração de água.

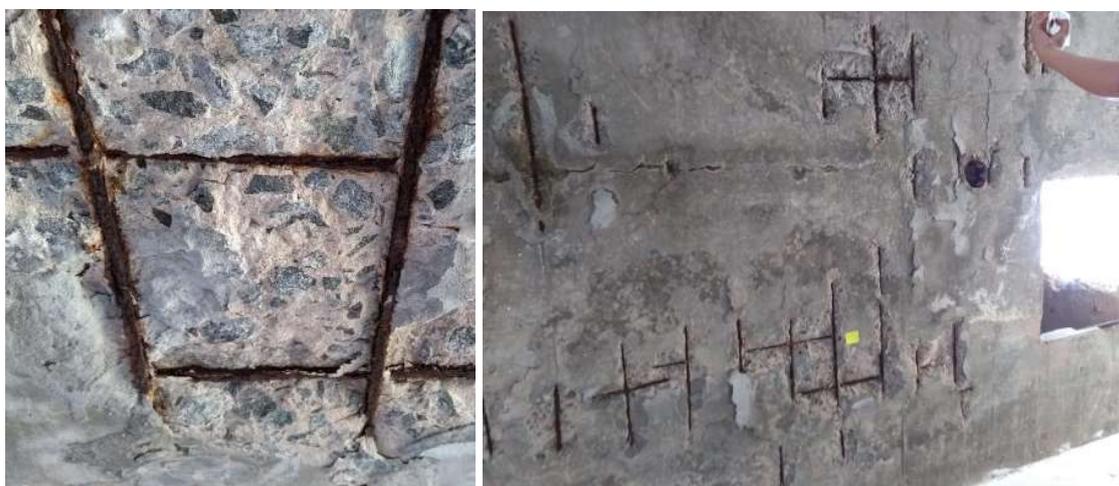
Figura 9. Condições da laje da cabine 03.

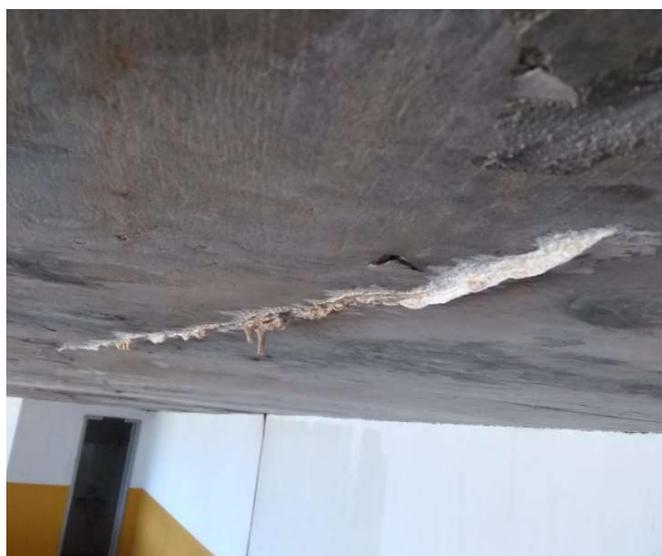
Na estrutura em estudo, o processo de lixiviação aparece em todas as lajes das cabines e tribuna de honra, indicando a infiltração de água, devido principalmente devido à falta manutenção da cobertura da laje (Figura 10).

Figura 10. Lixiviação nas lajes das cabines de imprensa.

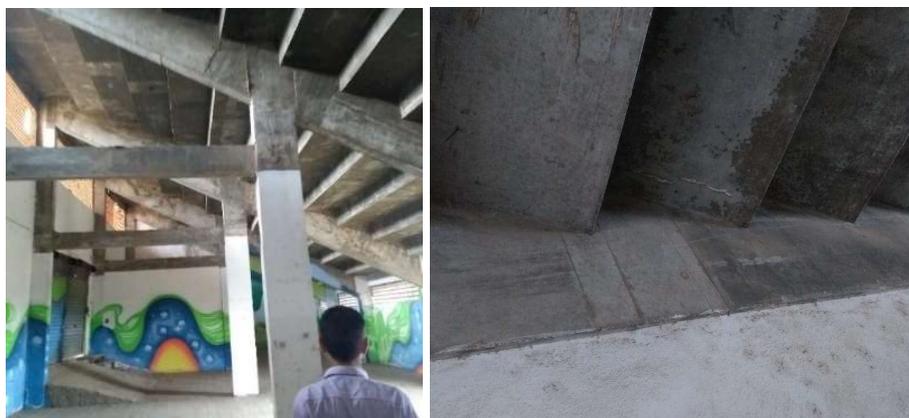
De modo geral, a face inferior das lajes de arquibancada encontrava-se em bom estado de conservação por estarem inseridos em uma localidade interna. Observou-se apenas a presença de pontos isolados de armaduras expostas e lixiviação (Figura 11).

Figura 11. Face inferior da arquibancada.

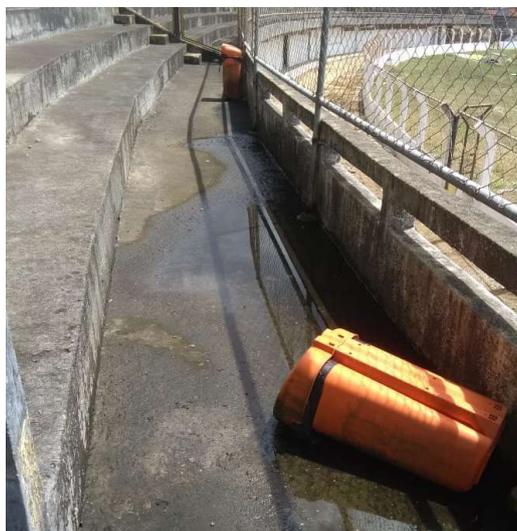
Essas manifestações podem acarretar vários problemas. Conseqüentemente, devido à pouca espessura de cobrimento, a armadura fica sujeita aos agentes agressores que aceleram o processo corrosivo, que evolui com o tempo, comprometendo a segurança da estrutura. O aparecimento de manchas brancas é proveniente principalmente de águas das chuvas que caem sobre a arquibancada e penetram nas fissuras no concreto, que não possui nenhuma forma de impermeabilização nem sistema de drenagem eficiente (Figura 12), chegando à formação de estalactites nos pontos onde a água fica parada.

Figura 12. Água da chuva acumulada sobre a arquibancada.

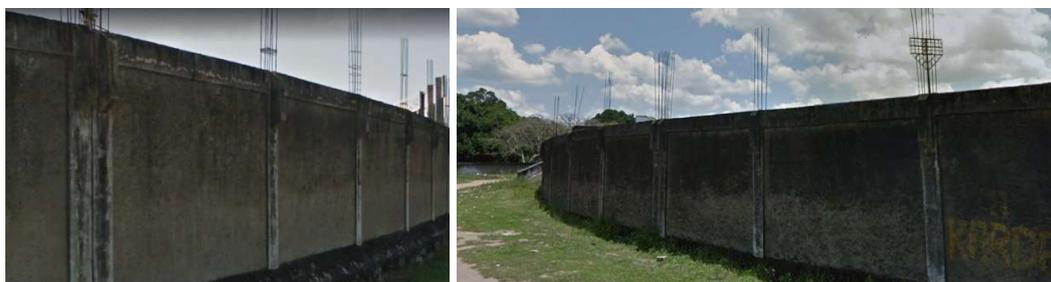
Os pilares do muro em torno do estádio em sua maioria apresentam dois erros executivos, segregação e exposição da armadura no topo, como pode ser verificado na Figura 13.

Figura 13. Muro no entorno do estádio.

A segregação no muro do estádio de agentes agressivos ao concreto, aumentando seu processo de deterioração, enquanto a armadura já apresenta avançado estado de corrosão, uma vez que desde o processo de construção sempre esteve exposta.

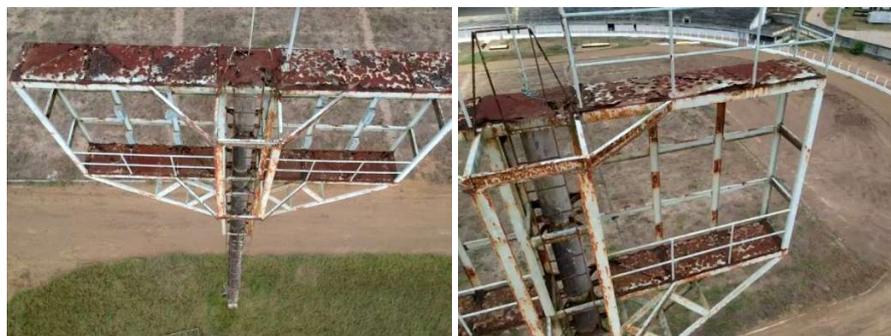
Figura 14. Condições do aço na torre de iluminação.

De acordo com as imagens é possível notar o avançado estado de deterioração da estrutura de aço, que tem como principal motivo uma das manifestações patológicas mais comuns em estrutura de aço, a corrosão. Também é possível notar uma pintura de proteção anticorrosiva em toda a estrutura, no entanto, desde a aplicação desta, nenhuma manutenção foi realizada, intensificando o processo de corrosão da estrutura metálica.
