**AVALIAÇÃO DIAGNÓSTICA DE UM PLANO ANUAL DE TRABALHO
E ORÇAMENTO (PATO) EM FASE DE OPERACIONALIZAÇÃO NA
BR-101/BA, KM 288,30 AO KM 443,80**

Trabalho de Conclusão de Curso apresentado ao curso de Bacharelado em Engenharia civil, do Centro de Ciências Exatas e Tecnológicas, da Universidade Federal do Recôncavo da Bahia, com base dos requisitos para obtenção do título de graduação.

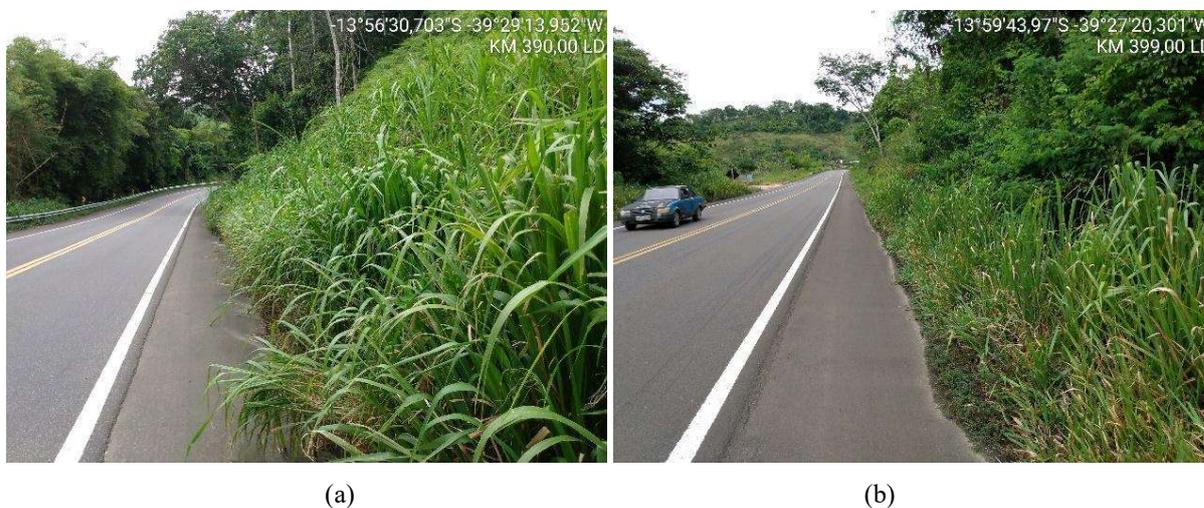
O número de serviços pendentes por quilômetro neste mês é resultado da falta de manutenção e conservação no trecho. Assim observou-se que dos 155,50 quilômetros de rodovia analisados, até o final do mês de dezembro foram encontradas pendências em 135,5 quilômetros relacionados ao serviço de limpeza de dispositivos de drenagem e caiação e 103,5 quilômetros relacionados ao serviço de roçada. Foi possível observar também que pela grande quantidade de serviços pendentes relacionados principalmente aos dispositivos de drenagem, durante o primeiro mês de avaliação, o trecho não apresentava ainda um resultado satisfatório. Como resultado do levantamento, além dos números coletados, também foi realizado registros fotográficos, como pode ser observado na Figura 16 (a),(b) e Figura 17 (a),(b).

Figura 16: Vegetação alta entre o Km 390,00 e Km 399,00.

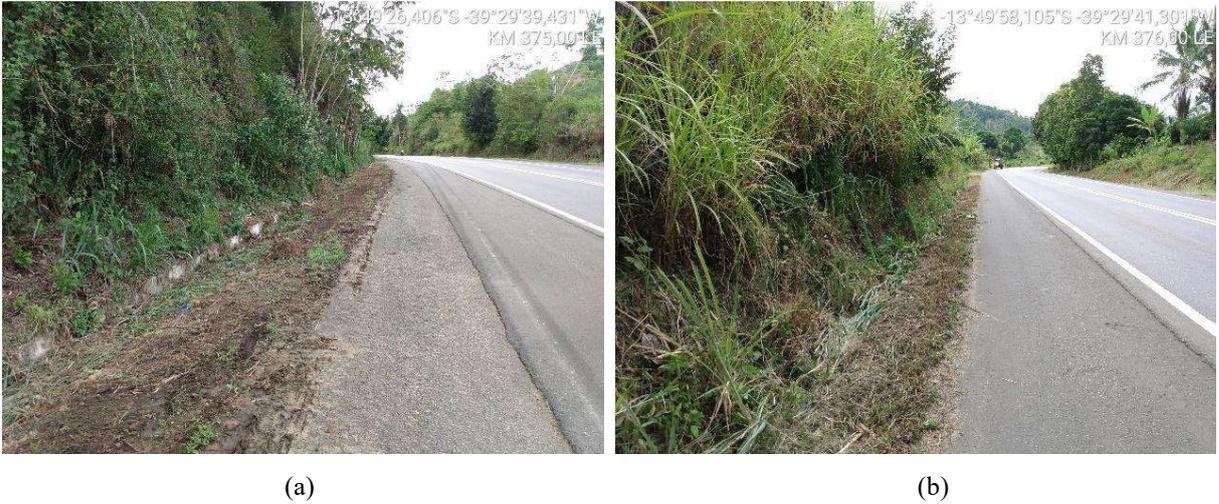
Figura 17: Falta de limpeza em sarjeta Km 375,00 e Km 376,00 (a) e (b), respectivamente.

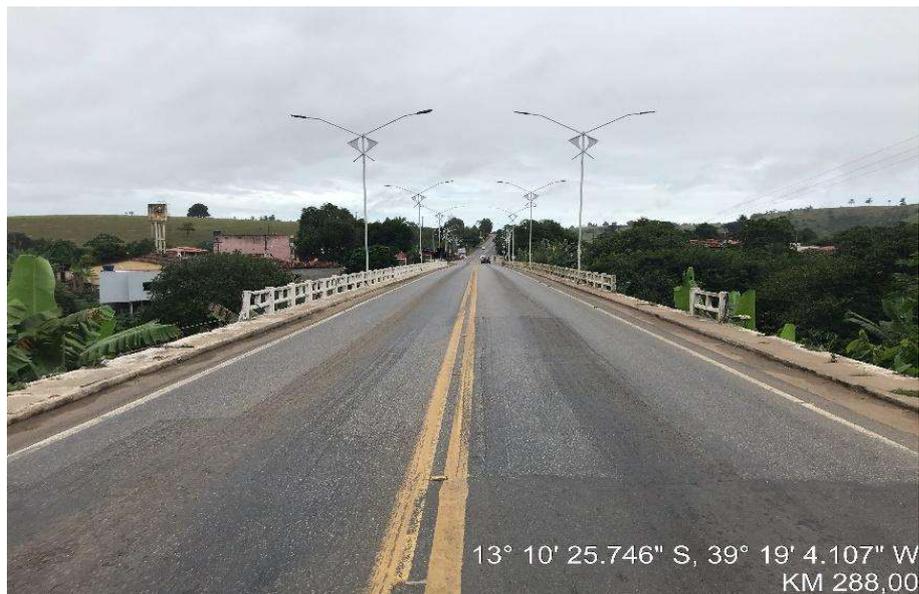
Também foi registrada a falta de guarda corpo da ponte no início do trecho, deslizamento de barreira em solo e deslizamento de barreira em rocha ao longo da rodovia. Esses problemas identificados podem afetar a trafegabilidade da rodovia gerando risco ao usuário bem como impedir o funcionamento eficaz dos dispositivos de drenagem por conta da obstrução causada pelos deslizamentos. A Figura 18, Figura 19 (a) e (b) e ilustram o que foi abordado.

Figura 18: Ausência de guarda corpo de ponte lado direito e esquerdo.

Como abordado na revisão bibliográfica, a recomposição dos guarda corpo de obras de arte especial são de extrema importância sendo necessário a intervenção de forma breve, com intuito de promover a segurança na rodovia.

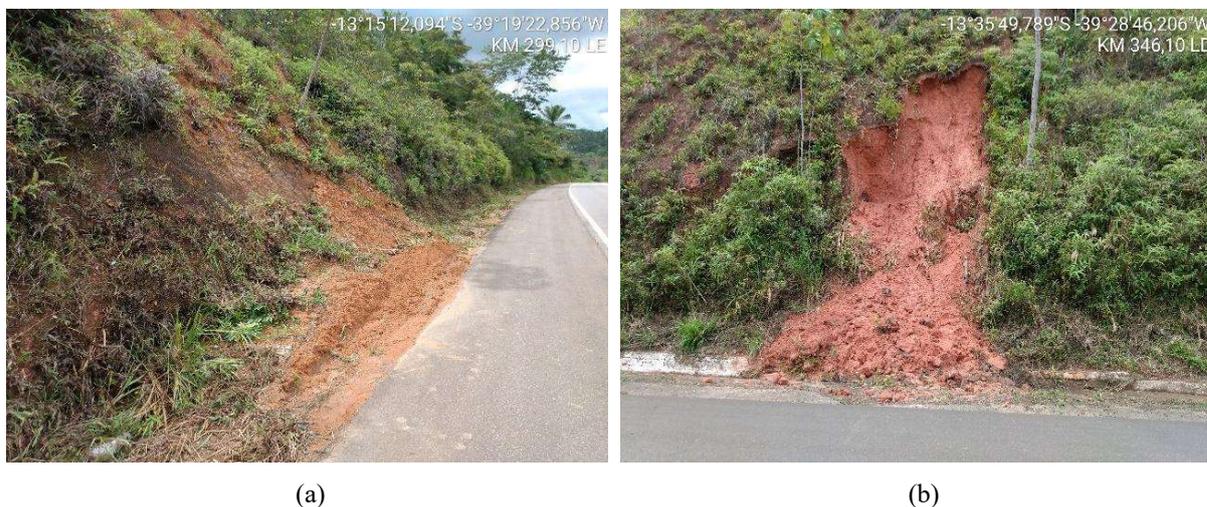
Figura 19: Deslizamento de barreira em solo (a) e (b).

A Figura 19 (a) e (b) apresentada acima, indica a necessidade do serviço de remoção mecanizada de barreira em solo, com intuito de garantir o funcionamento adequado do dispositivo de drenagem, a sarjeta. Os deslizamentos, provocados principalmente pela incidência da chuva na região em alguns pontos da rodovia, representam obstáculo para o perfeito funcionamento dos dispositivos de drenagem, como sarjetas e meio fio, bem como a faixa de acostamento, gerando risco ao usuário em caso emergencial onde seja necessário o acesso a esse espaço.

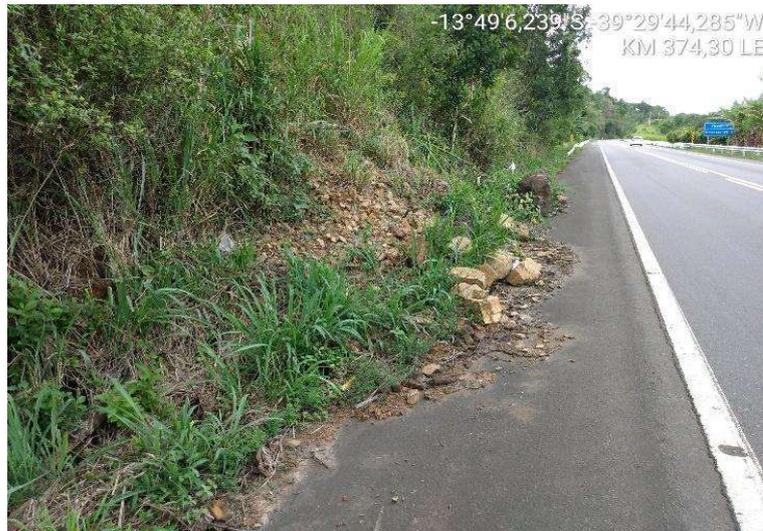
Figura 20: Deslizamento de barreira em rocha.

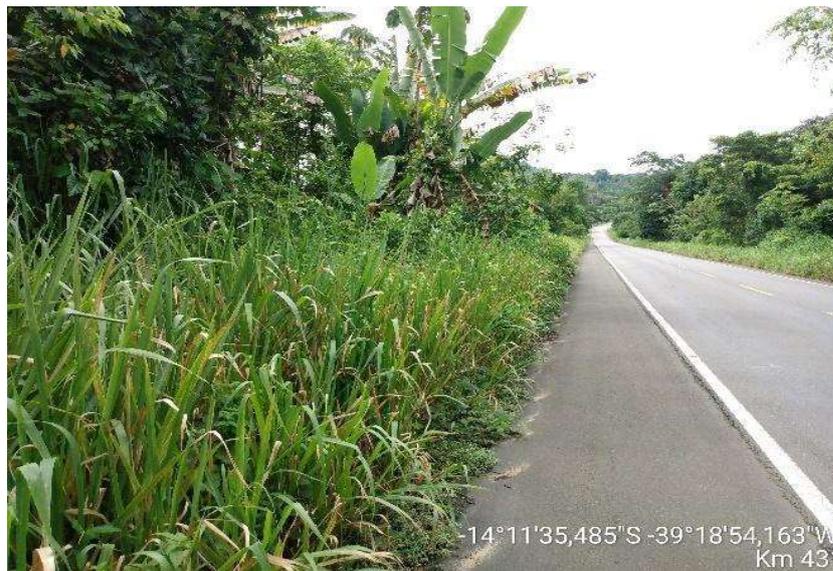
Figura 23: Vegetação alta no Km 431 – lado esquerdo.

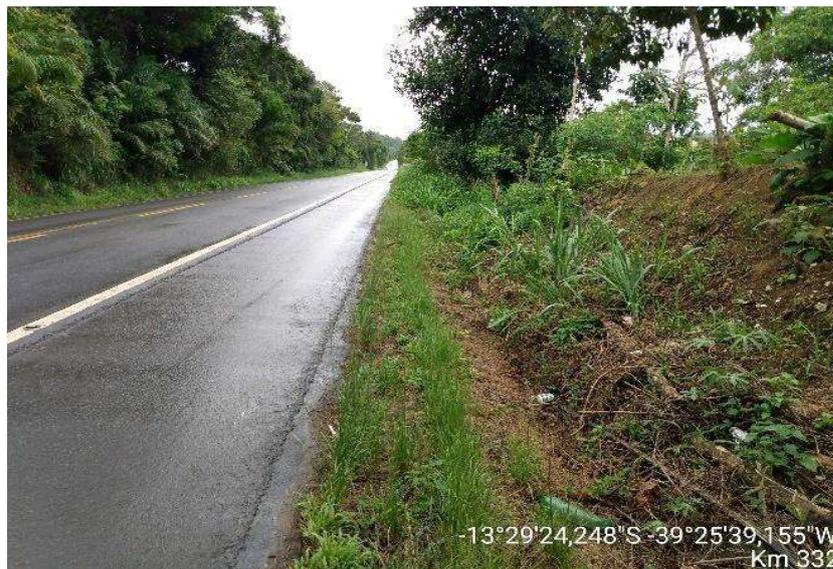
Figura 24: Pendência nos serviços de limpeza e caiação dos dispositivos de drenagem.

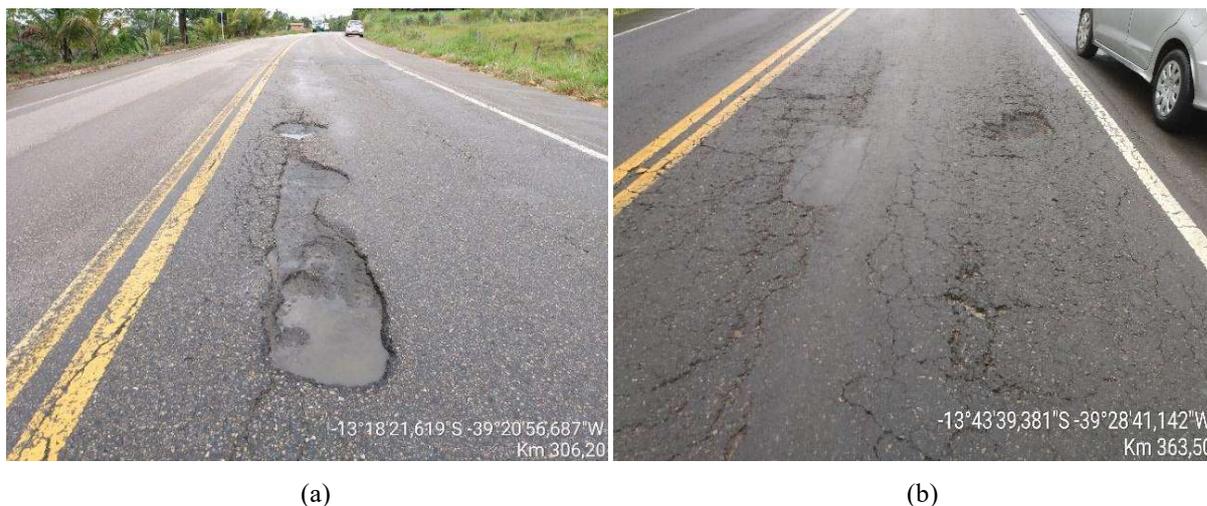
Figura 25: Painéis e trinças ao longo da rodovia (a) e (b).

Os buracos e trinças verificados na Figura 25 (a) e (b), tendem a colaborar para a deterioração do pavimento através da penetração da água pluvial por suas aberturas e conseqüentemente desarranjar a estrutura das camadas inferiores. Além disso, o risco gerado ao usuário é significativo. Para o caso de (a) é possível observar os buracos (P) que representam a fragmentação do revestimento, seja pela ação do tráfego e/ou intemperismo e trinças longitudinais curtas (TLC) do tipo FC-3, por já apresentar erosão nas bordas. Em (b) é possível observar várias trinças do tipo JE, também do tipo FC-3.

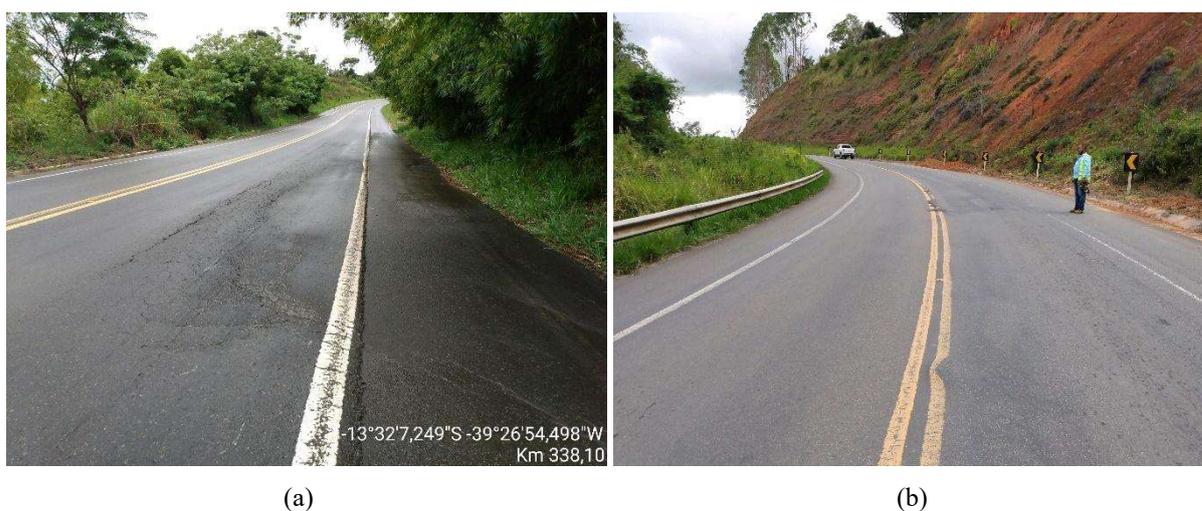
Figura 26: Afundamentos.

A Figura 26 (a) e (b) indicam alguns pontos de afundamentos, no caso de (a) local e (b) ao longo da trilha de roda. O segundo caso é mais comum ao longo do trecho, tendo em vista a grande de solicitação de tráfego aos esforços de tração por conta da aceleração e desaceleração de veículos pesados em locais íngremes ou nas regiões próximas às lombadas. Essa manifestação patológica contribui para o aumento do tempo de deslocamento, além de ofertar ao usuário problemas relacionados à segurança.

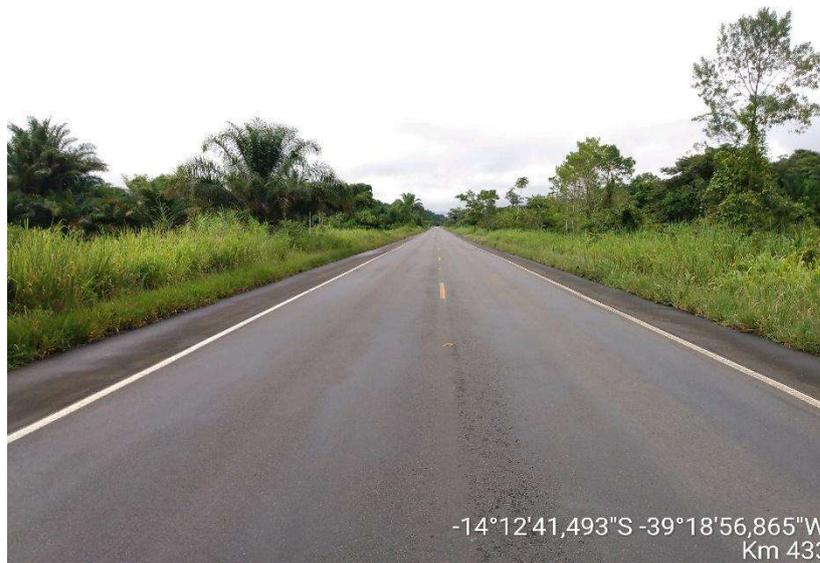
Figura 27: Desgaste superficial.

A Figura 27 apresenta um registro de um ponto no trecho onde é observado o desgaste superficial da camada de revestimento asfáltico. Este se dá principalmente pela ação do tráfego e intempéries. Neste caso, a segurança do usuário é comprometida por conta da perda de aderência entre pneu e pavimento.

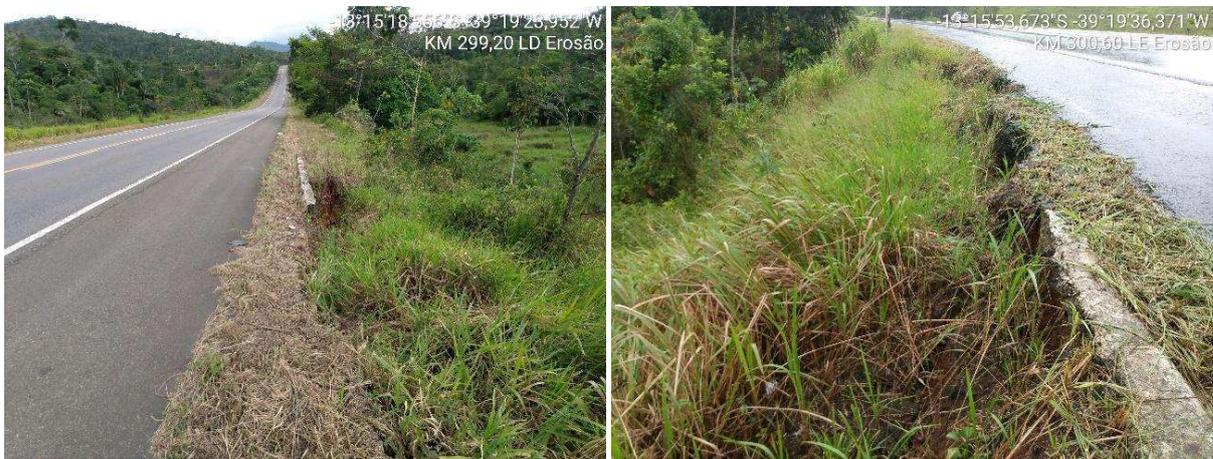
A Figura 28 (a) e (b) apresenta as erosões encontradas ao longo do trecho, sendo estas responsáveis por gerar risco ao usuário e deterioração da estrutura do pavimento. Com isso, surge a necessidade de intervenção através do serviço de recomposição mecanizada ou manual de aterro, que depende do grau de complexidade do problema.

Figura 28: Erosões (a) e (b).

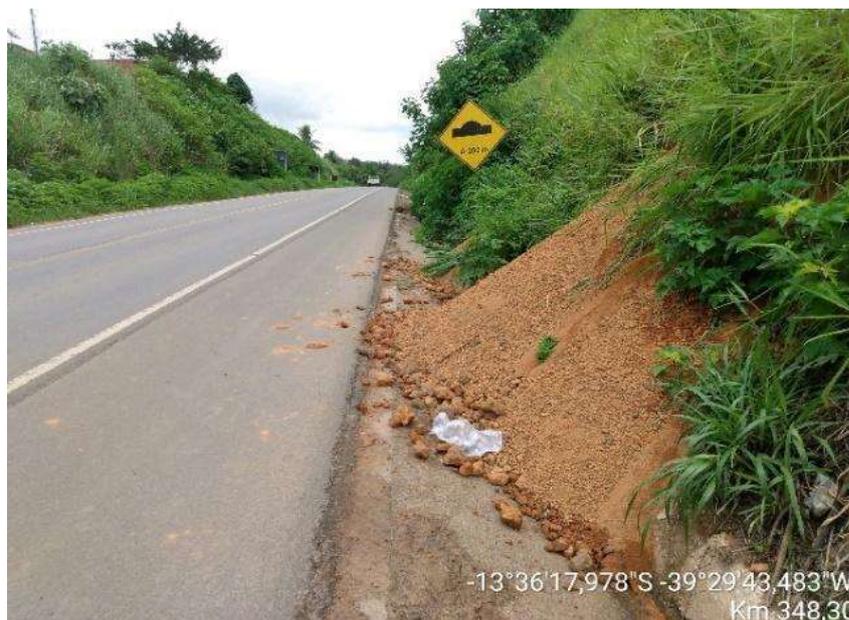
Figura 29: Deslizamento de barreira de solo Km 348,30 - lado direito.

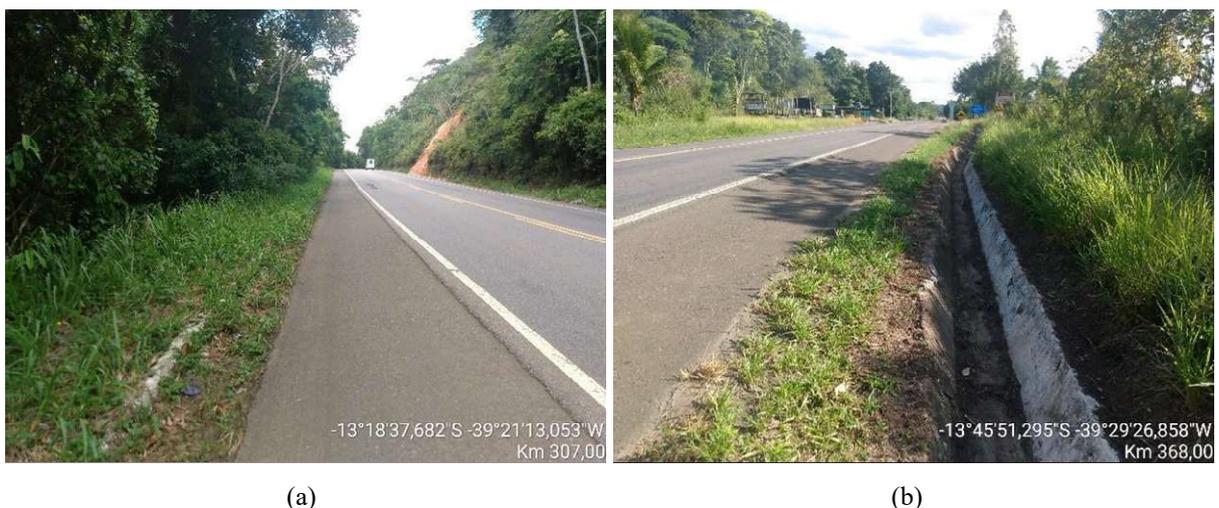
Figura 32: Limpeza dos dispositivos de drenagem caiação e capina insatisfatória (a) e (b).

A Figura 32 (a) e (b) apresentam o que foi abordado anteriormente, indicando a necessidade da execução dos serviços de limpeza de meio-fio, caiação e capina respectivamente.

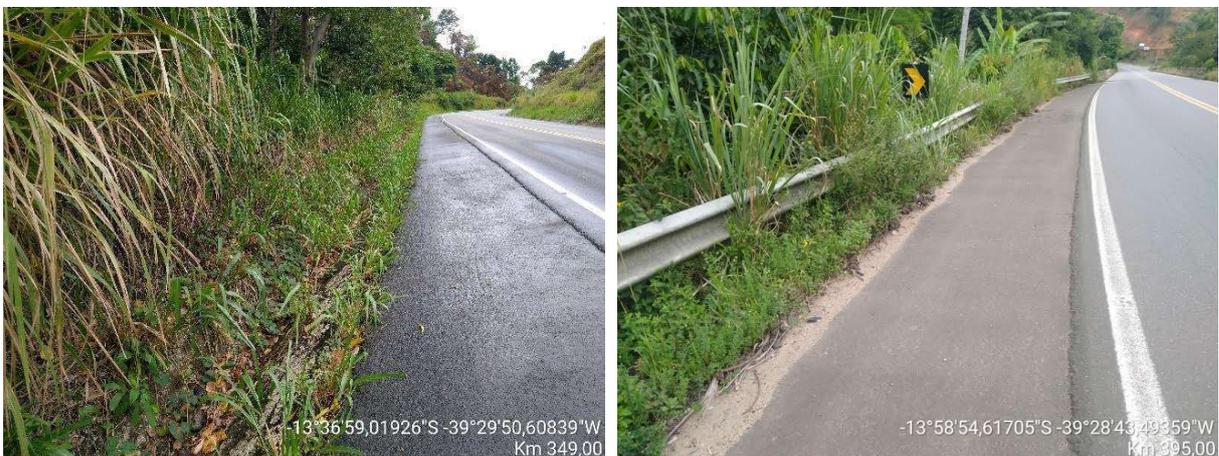
Figura 35: Limpeza dos dispositivos de drenagem, capina e roçada insatisfatória (a) e (b).

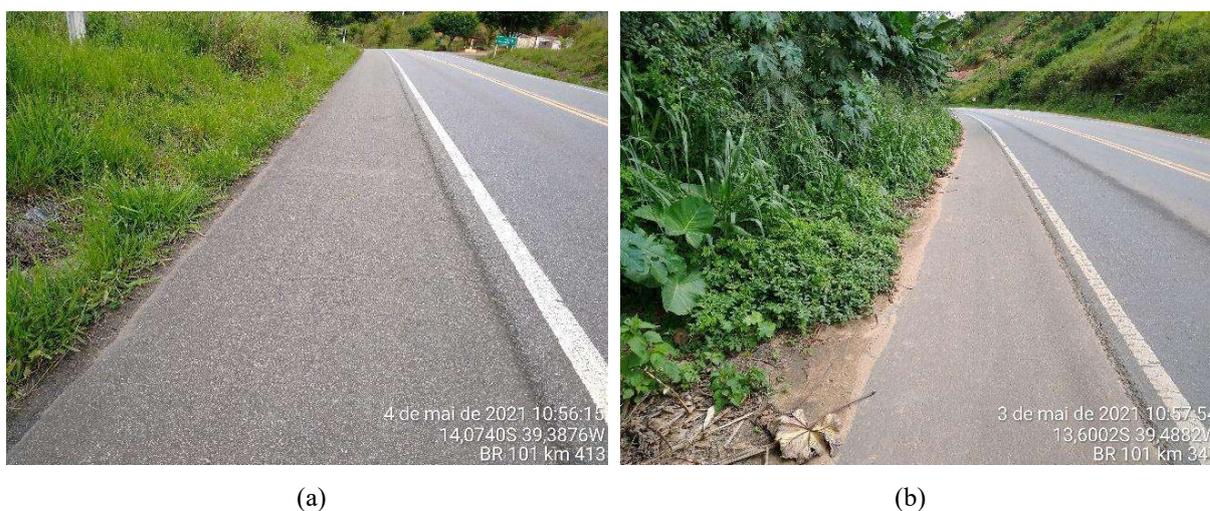
Figura 38: Limpeza de dispositivo de drenagem, capina e roçada insatisfatório (a) e (b).

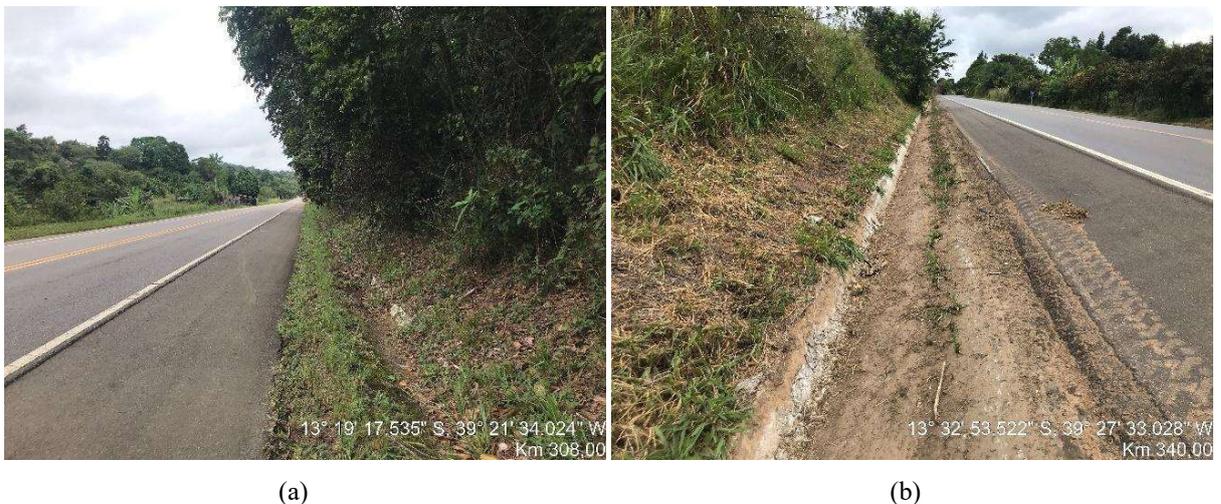
Figura 41: Necessidade do serviço de limpeza, capina e caiação de sarjeta, (a) e (b).

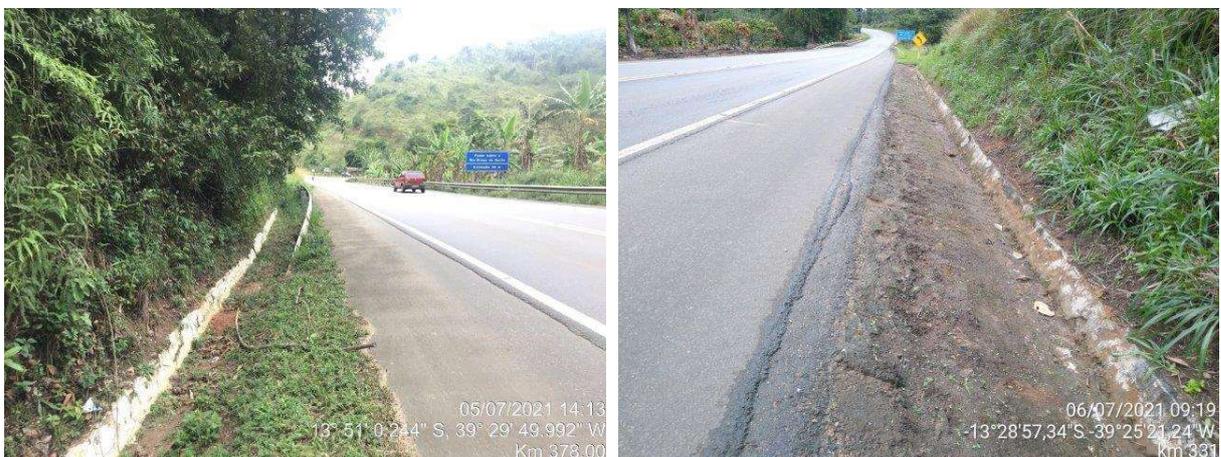
Figura 44: Capina e caiação em sarjetas insatisfatória (a) e (b).

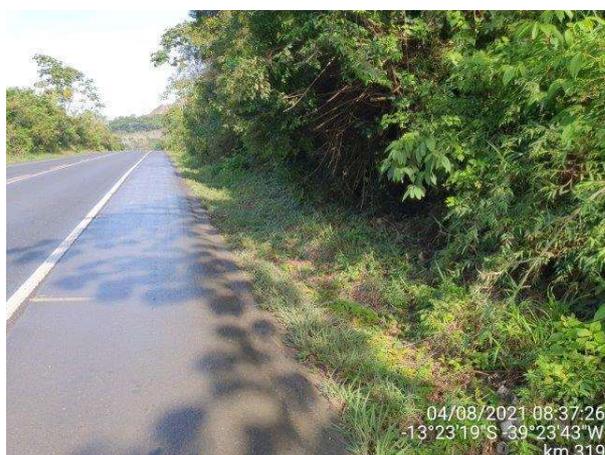
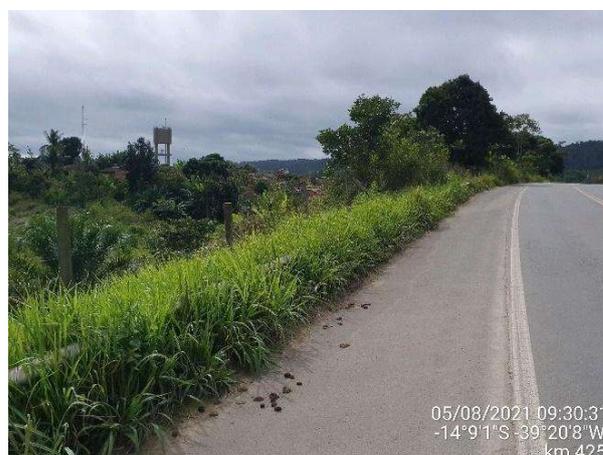
Figura 47: Limpeza de drenagem, capina, caiação e roçada (a) e (b).

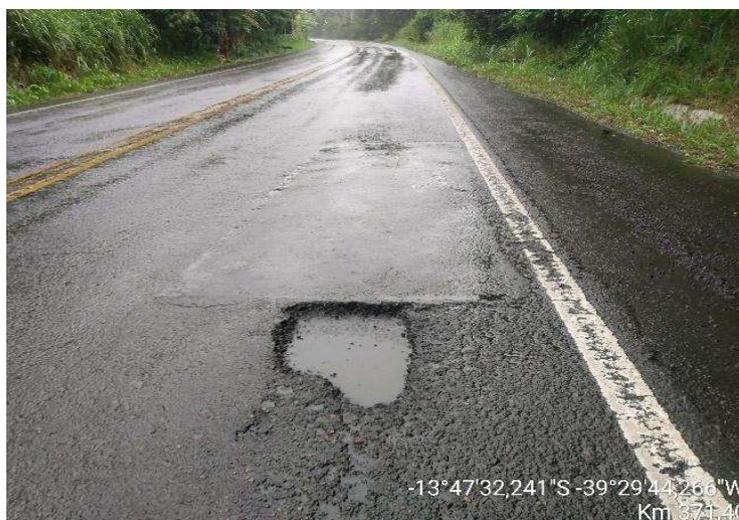
Na Figura 49 pode-se notar que a falta deste serviço pode induzir a riscos ao usuário como também maiores danos a estrutura da rodovia. Daí, o conceito de conservação rotineira e a relação entre custos é bem clara, uma vez que a negligência na execução deste serviço pode indicar, custos elevados que poderiam ser evitados com ação de um serviço relativamente simples.

Figura 49: Acúmulo de água nos buracos ao longo da rodovia.

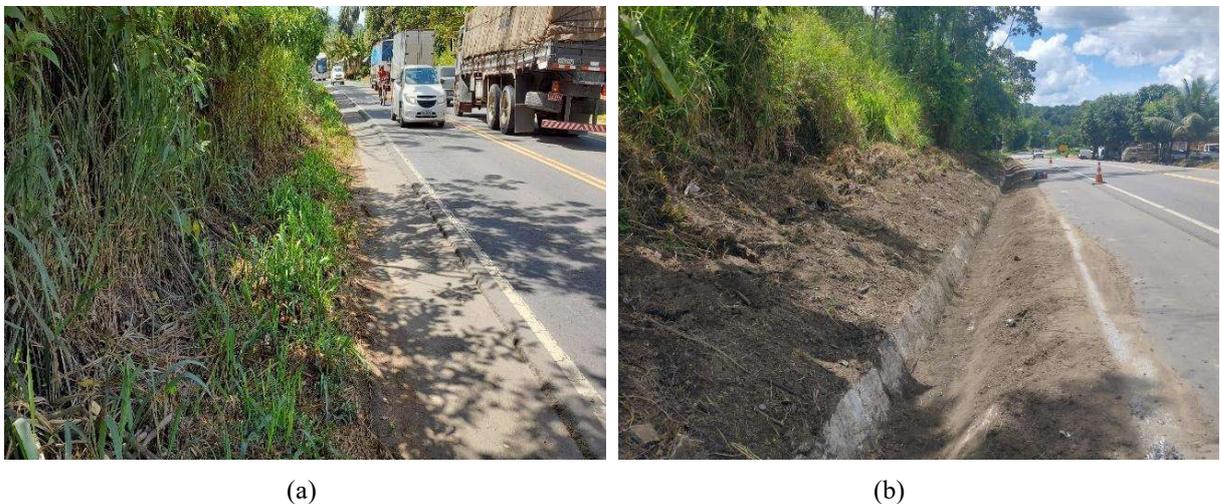
Figura 51: Sarjeta obstruída antes e depois, (a) e (b), respectivamente.

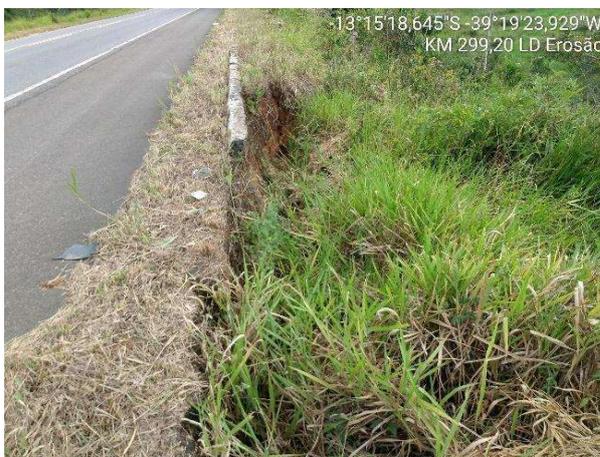
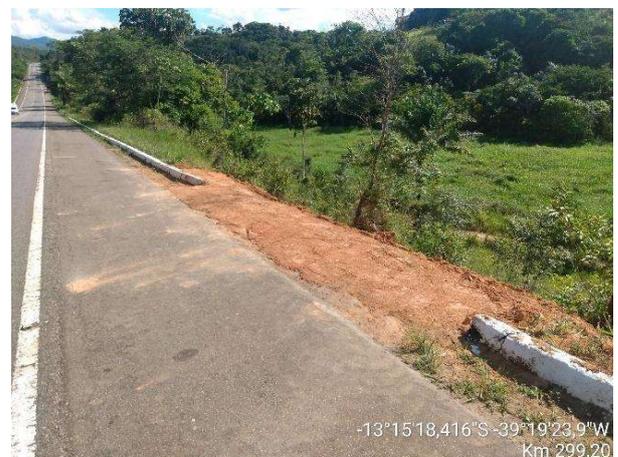
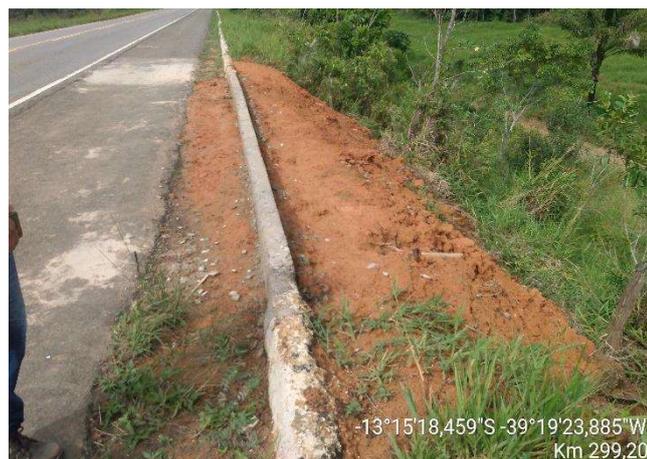
Figura 52: Recomposição manual de aterro lado direito antes (a), depois (b) e (c).

A partir do que foi apresentado no tópico 4.2 pode-se observar que entre os meses de fevereiro a julho foram realizados os serviços de recomposição manual de aterro e recomposição mecanizada de aterro. O primeiro é incluído no grupo de serviços de conservação rotineira com intuito de evitar danos e acidentes na rodovia. Já o segundo é incluído no grupo de serviços relacionados a conservação de emergência, sendo um serviço que exige um maior cuidado, por se tratar de uma situação mais danosa. Ambos serviços, se não executados de maneira adequada ou não executados por completo, podem voltar a gerar problemas a rodovia. Assim, foi possível observar durante as visitas que em todos os locais onde foram executados estes serviços, houve retomada das condições de segurança para o usuário e o corpo estradal. A seguir a Figura 52 apresenta o antes e depois do problema de erosão na rodovia.

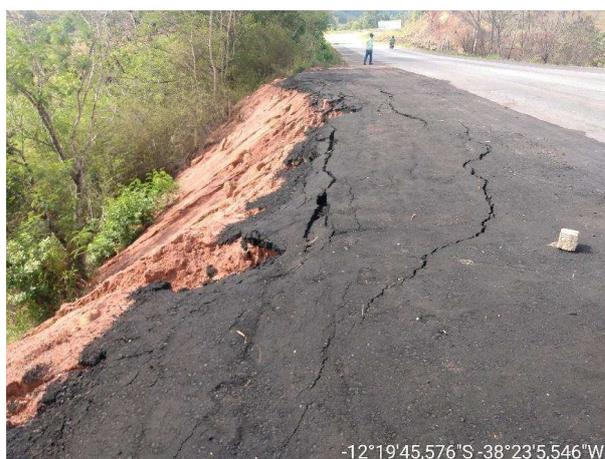
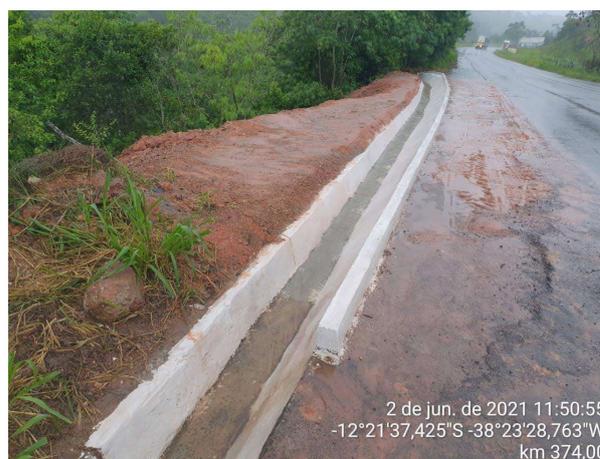
Figura 53: Recomposição de aterro e meio-fio antes (a) e depois (b).

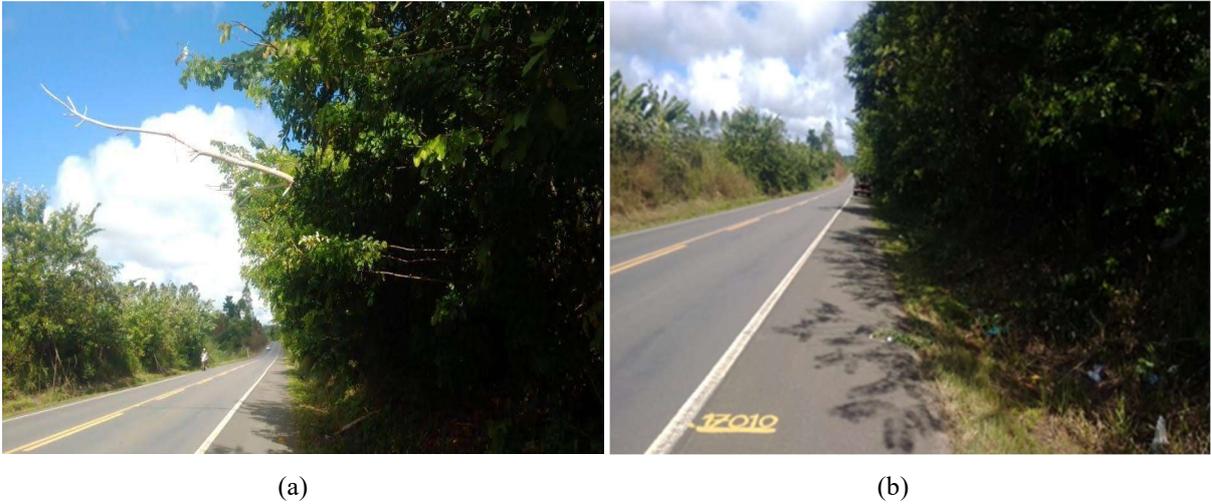
Figura 56: Tronco de árvore a margem da pista de rolamento antes (a) e depois (b).

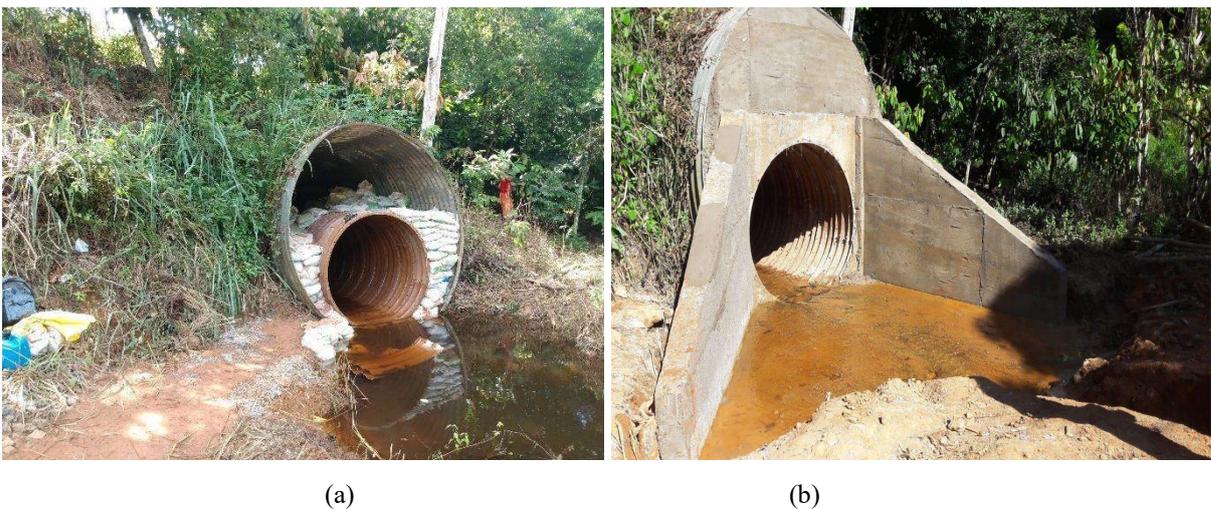
O serviço realizado acerca do Km 400, englobou uma obra de grande relevância para o trecho. A substituição do bueiro metálico se deu em função da deterioração do existente, que já havia sinais de rompimento, apresentando inclusive um abaulamento na região da pista de rolamento. Com isso foi realizada a substituição do bueiro sem a interrupção do tráfego. Este serviço por sua vez foi pontual, e não apresentou maiores problemas até o final do período de análise deste trabalho. A seguir são apresentados alguns registros do serviço realizado (Figura 57 a e b).

Figura 57: Bueiro metálico sem interrupção de tráfego (a) e (b).

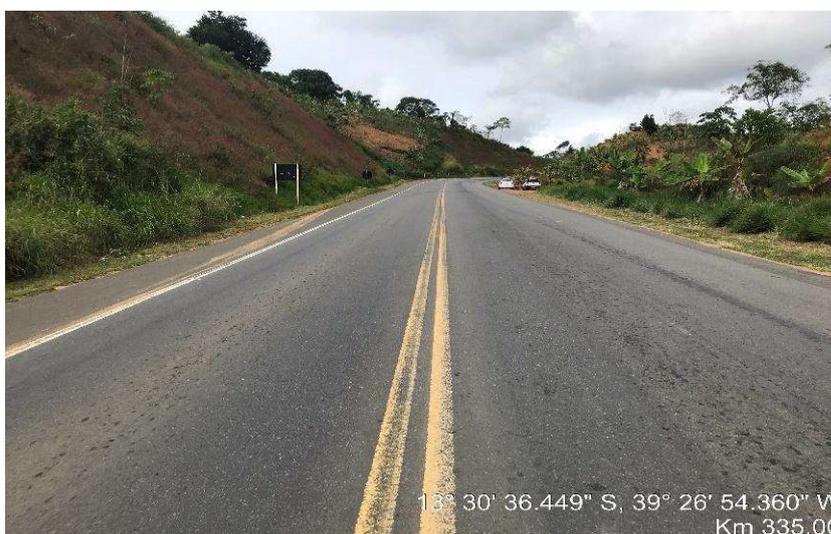
Foi observado também durante a elaboração deste trabalho a necessidade dos serviços de sinalização e dispositivos de segurança viária. A sinalização constitui um elemento de fundamental importância para o usuário, uma vez que ela indica, alerta, regulamenta e informa o usuário sobre a via. Com isso, durante as visitas observou-se a necessidade dos serviços de pintura de faixa relacionada a sinalização horizontal, e a implantação de novos suportes e placas, tendo em vista, o dano causado por acidentes ou vandalismo.

Figura 61: Desgaste da sinalização horizontal.

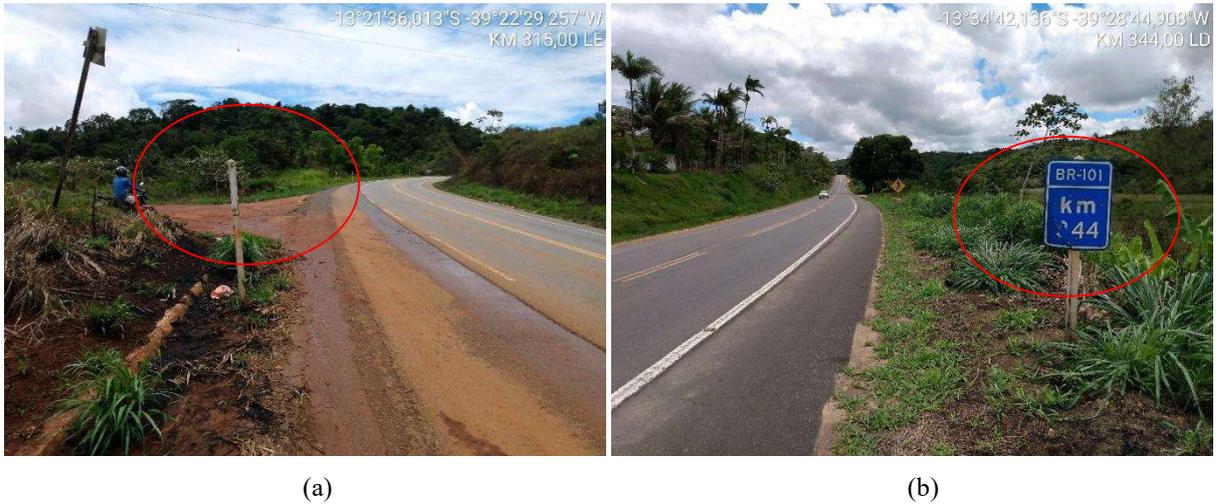
Na Figura 62 (a) e (b), pode-se observar a ausência de placas de sinalização vertical e dano das mesmas. Com isso, em casos de curvas por exemplo, a falta dos delineadores ou marcadores de alinhamento que adverte ao usuário sobre a alteração do alinhamento na via, promove um risco ao tráfego, gerando risco de acidentes. Além disso, a película das placas não tem a mesma eficiência em relação a visibilidade por conta de danos e desgaste sofridos ao longo do tempo.

Figura 62: Sinalização vertical comprometida (a) e (b).

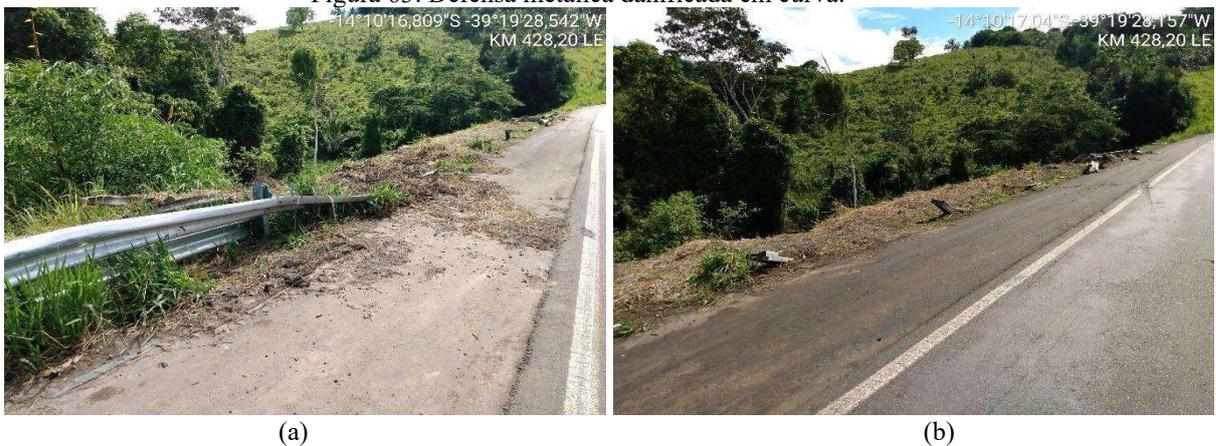
Figura 63: Defesa metálica danificada em curva.
