UNIVERSIDADE FEDERAL DO RECÔNCAVO DA BAHIA
CENTRO DE CIÊNCIAS EXATAS E TECNOLÓGICAS
CURSO DE BACHARELADO EM ENGENHARIA CIVIL

**MANIFESTAÇÕES PATOLÓGICAS EM UMA EDIFICAÇÃO VERTICAL
MULTIFAMILIAR EM SALVADOR: ESTUDO DE CASO**

Trabalho de Conclusão de Curso
apresentado à Universidade Federal do
Recôncavo da Bahia como requisito básico
para a conclusão do curso de Engenharia
Civil.

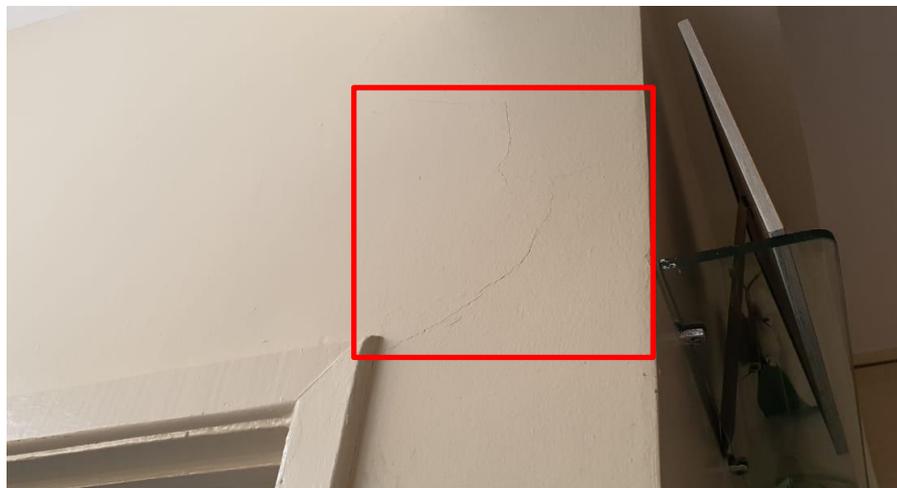
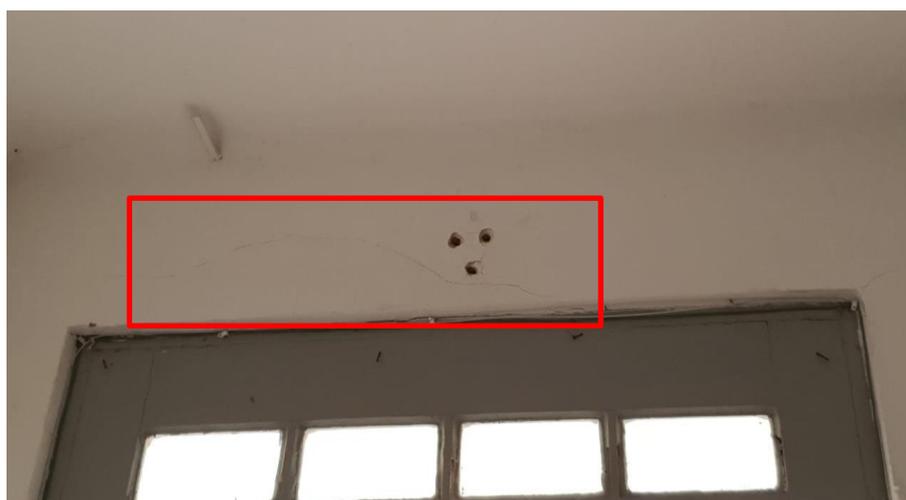
A Figura 20 ilustra uma dessas situação relatadas, com fissuras inclinadas à 45° no vértice da abertura da janela da sala do apartamento 101, situada no subsolo da torre A. Esse mesmo problema foi identificado em diversas paredes com aberturas para portas, conforme pode ser visto na porta da sala do apartamento 302, da torre B.

Figura 20 – Fissuras em alvenaria devido à sobrecarga: (A) Fissuras verticais, na parede da sacada do apartamento 401, no segundo pavimento da torre A; (B) Fissuras verticais, na parede da sala do apartamento 302, do primeiro pavimento da torre B.

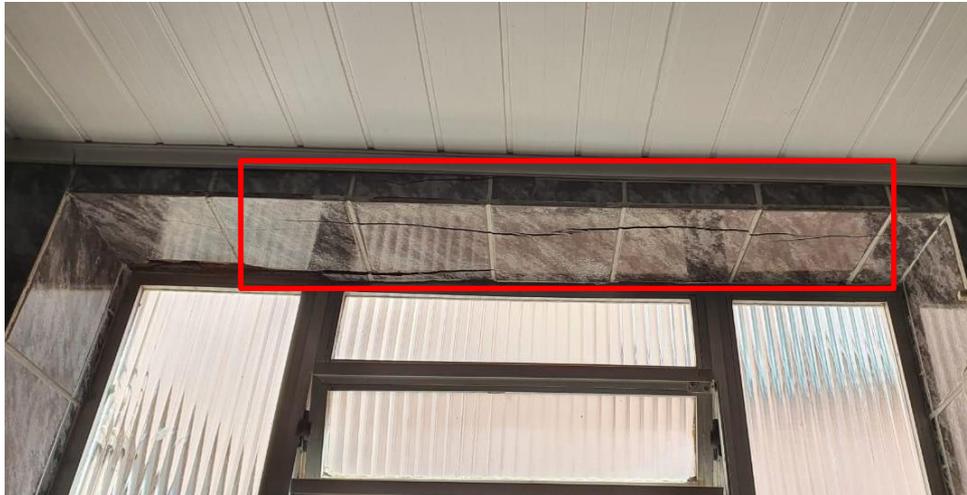
Figura 21 – Fissuras e trincas no revestimento cerâmico em torno do vão do vitrô do banheiro, que apresenta sinais de dilatação térmica e sobrecarga no apartamento 202 do térreo da torre A.

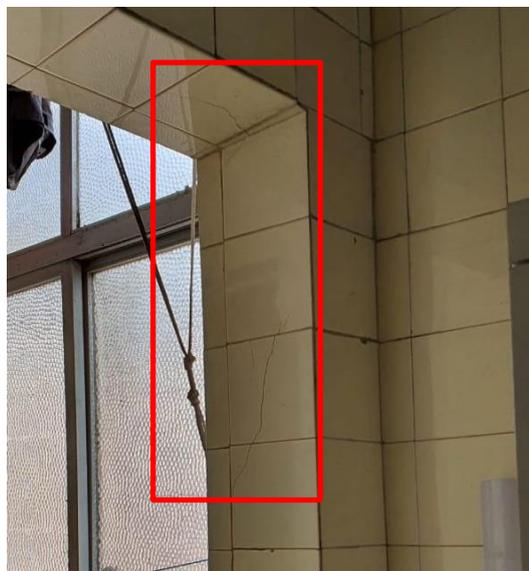
Figura 22 – Trincas e fissuras no revestimento do vão de acesso a área de serviço do apartamento 402 do segundo andar da torre A.

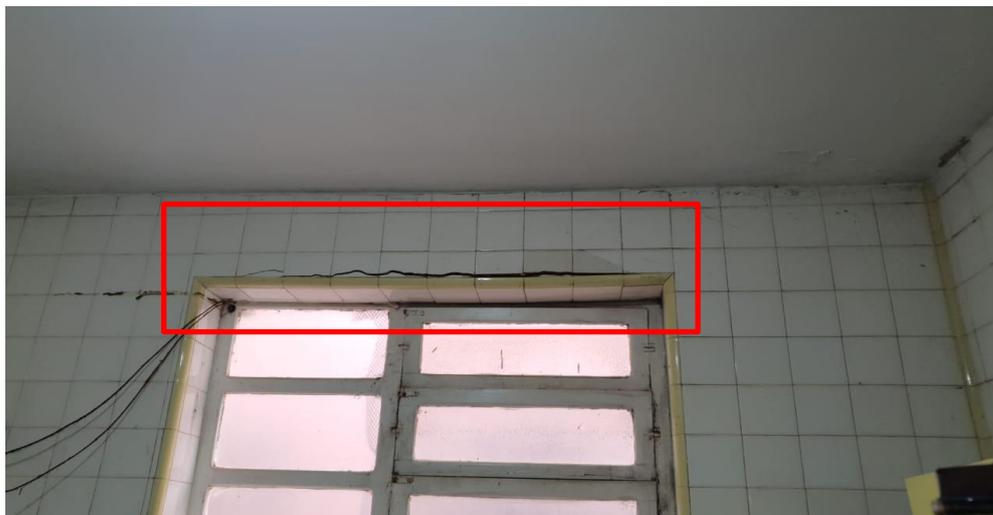
Figura 23 –Trincas, fissuras e rachaduras, no revestimento em torno da janela da cozinha do apartamento 101 do subsolo da torre B.

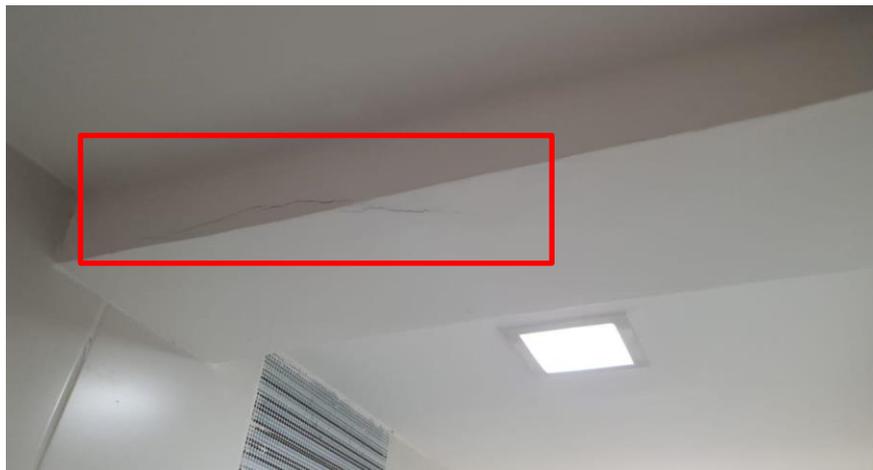
As fissuras, também, foram percebidas em lajes de diversos cômodos dos apartamentos, como na sala do apartamento 201 da torre A (Figura 24). Observa-se que em grande parte das sacadas as lajes apresentam fissuras (Figura 25), trincas e rachaduras, que em alguns casos levou à perda de seção do concreto, deixando a ferragem do concreto armado exposta às intempéries. Acredita-se que essa situação de exposição do concreto armado deve ter muitos anos, ou mesmo, décadas, diante da idade da edificação e de relatos sobre ausência de intervenções e manutenções anteriores. Algumas lajes, além de apresentar fissuras, apresentam descamação da pintura e manchas por presença de umidade ou infiltração (Figura 26).

Figura 24 – Fissura na laje do apartamento 201, no pavimento térreo da torre A.

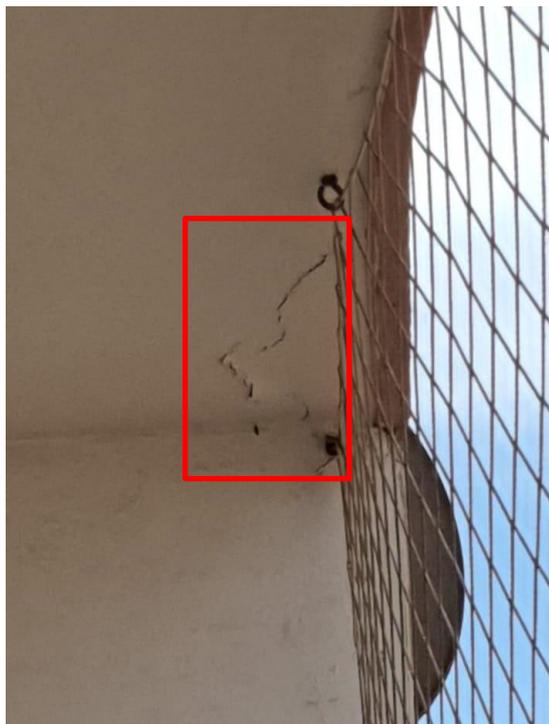
Figura 25 – Fissuras e trincas na laje da sacada do apartamento 302 do primeiro pavimento da torre A.

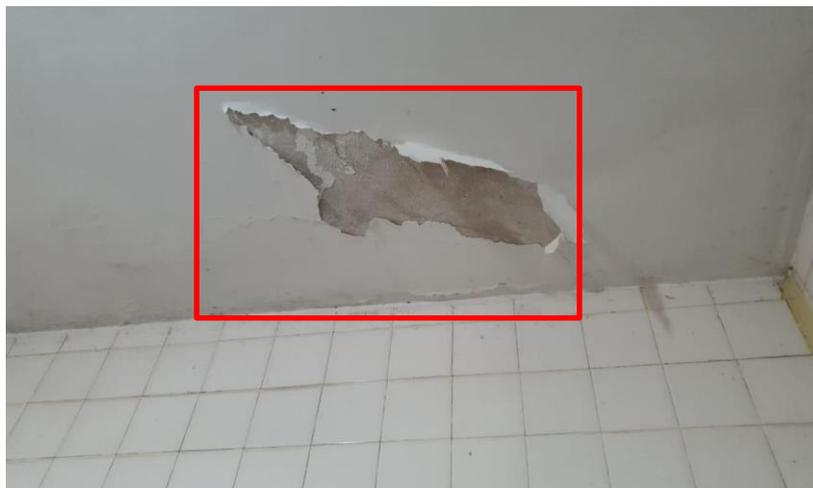
Figura 26 – Fissuras e trincas na laje da cozinha do apartamento 101 do subsolo da torre B.

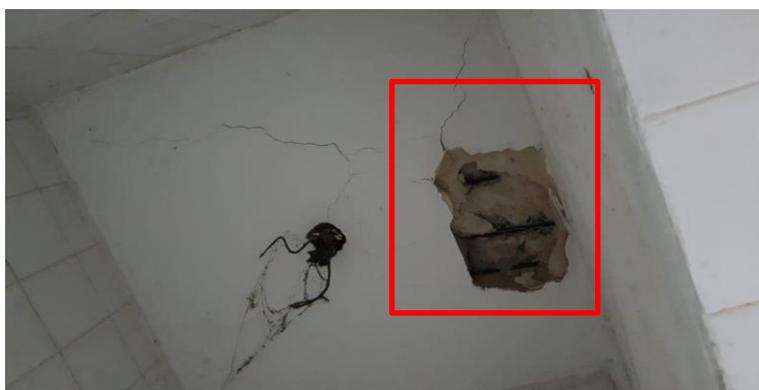
Figura 27 – Laje da área de serviço do apartamento 101 do subsolo da torre B.

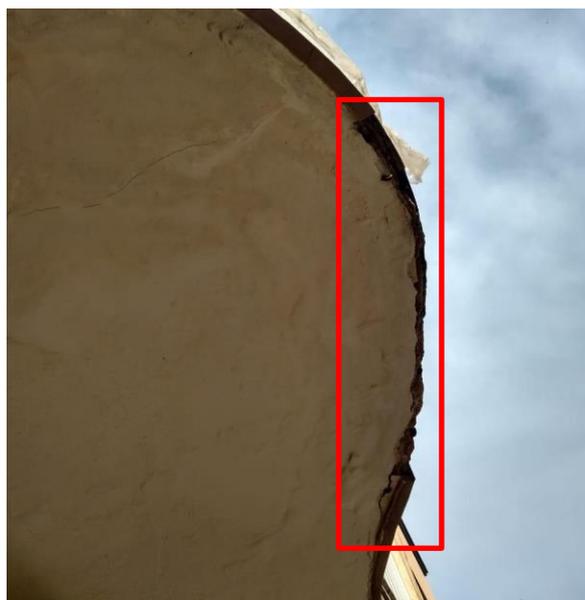
Figura 28 – Laje da sacada do apartamento 301, do primeiro pavimento da torre B.

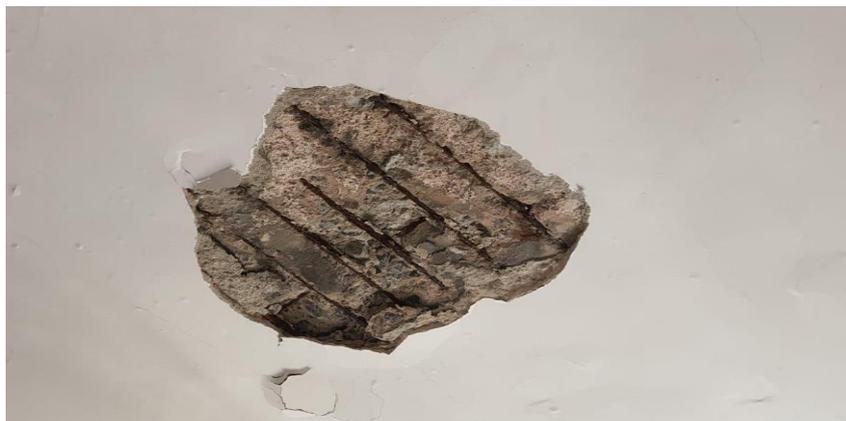
Figura 29 – Laje do quarto do apartamento 402, do segundo pavimento da torre A, onde ocorreu um incêndio.

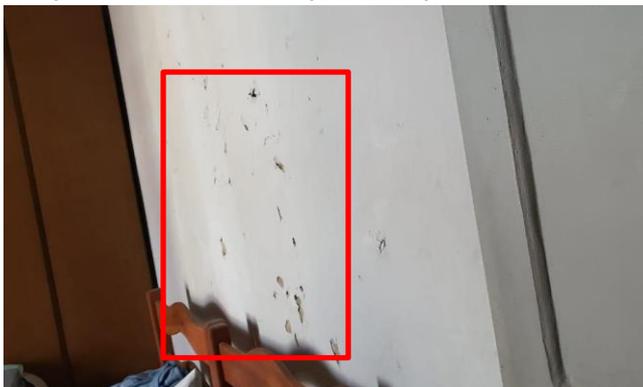
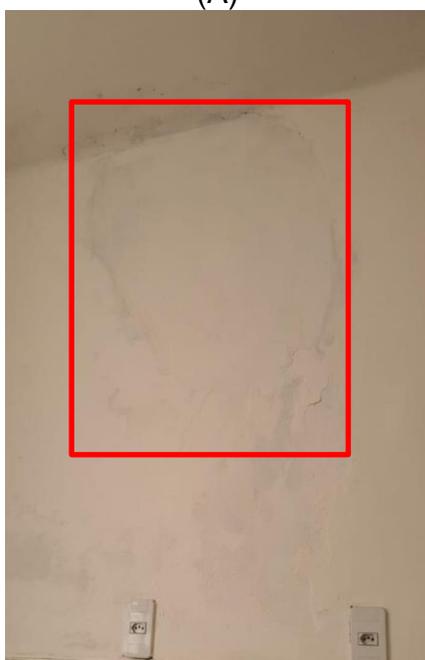
Figura 30 – Manchas por umidade em revestimento de parede. (A) Infiltração na parede do quarto do apartamento 402 do segundo pavimento da torre A; (B) Infiltração na parede do quarto do apartamento 302 do primeiro pavimento da torre B.

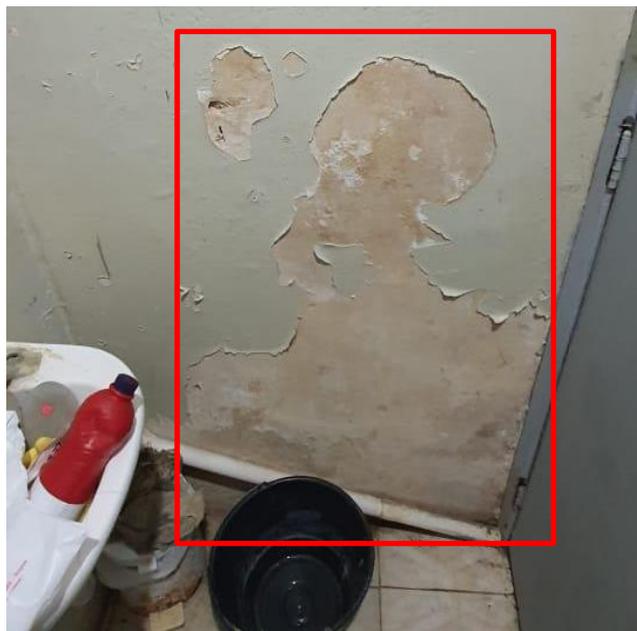
Figura 31 – Infiltração na parede do banheiro do fosso central, localizado na área comum do edifício.

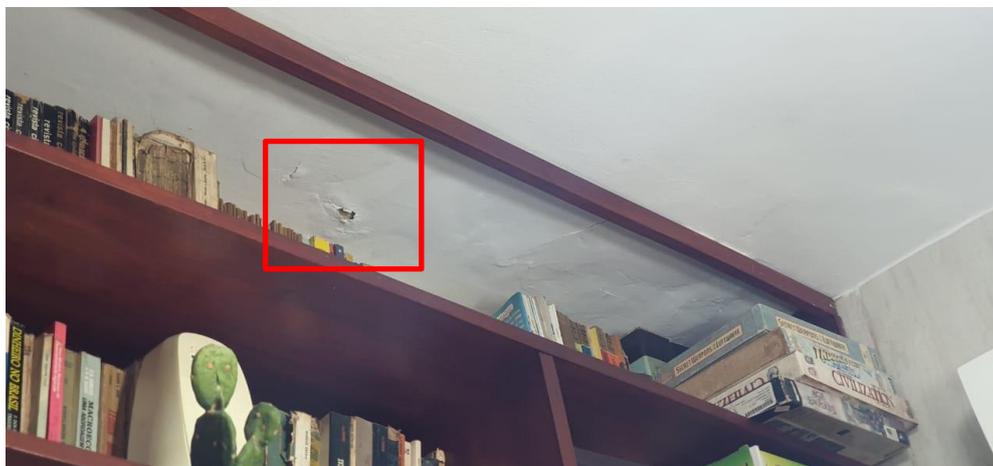
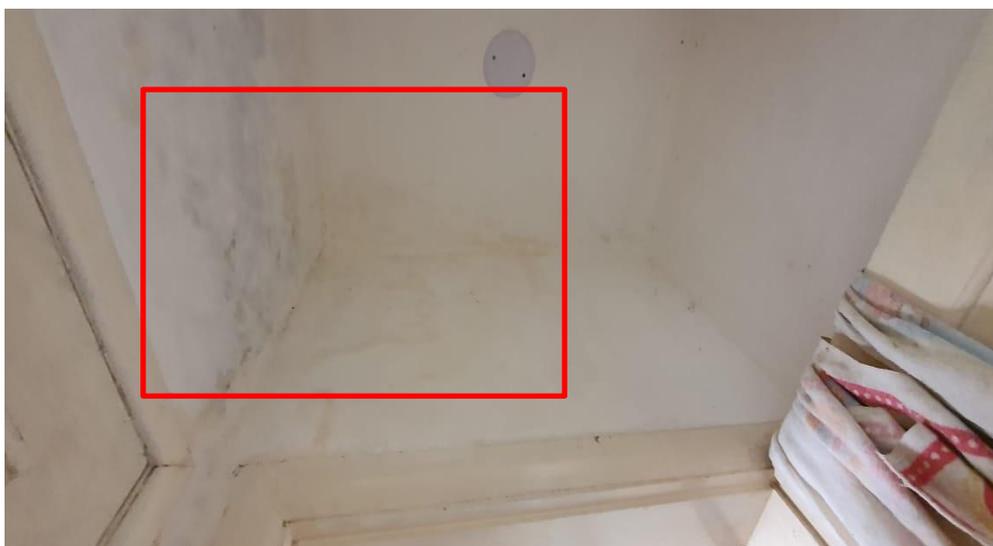
Observa-se, também, manchas de infiltração em diversos pontos das lajes dos apartamentos (Figura 32), provocando erupções na pintura, manchas de mofo e bolor. Em relação às manchas presentes nas lajes dos banheiros, no acesso aos banheiros e áreas de serviços, acredita-se que possam ser decorrentes de vazamentos na instalação hidráulica e a falta de impermeabilização dos apartamentos, por se tratar de instalações antigas. Observou-se, também, que todas as sacadas apresentam pontos de infiltração nas lajes (Figura 33), que podem ser ocasionados devido a incidência da água da chuva nas sacadas e que escorre nas paredes.

Figura 32 – Manchas por umidade em laje: (A) Infiltração na laje do quarto do apartamento 101 do pavimento abaixo do nível da rua da torre; (B) Infiltração na laje do acesso entre os quartos do apartamento 302 do primeiro pavimento da torre A.

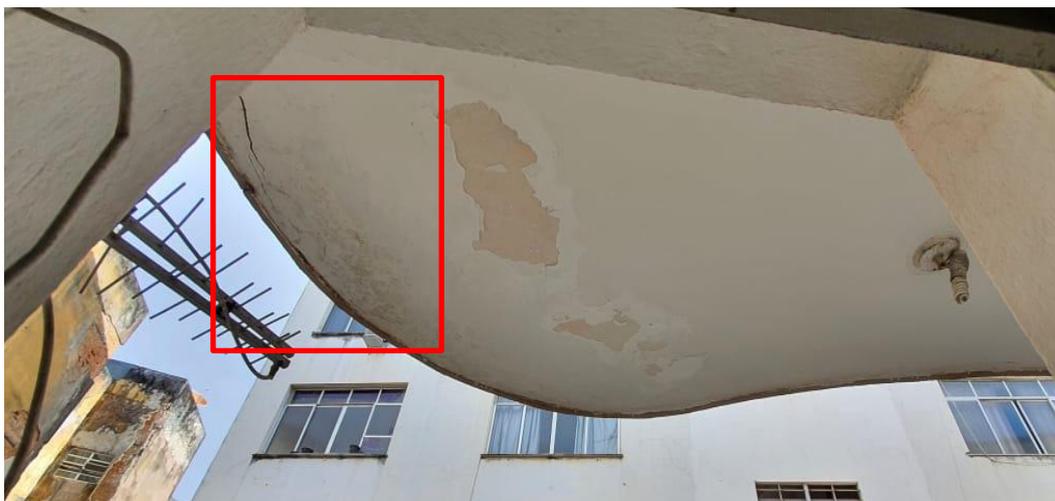
Figura 33 – Infiltração na laje da sacada do apartamento 202 do térreo da torre B.

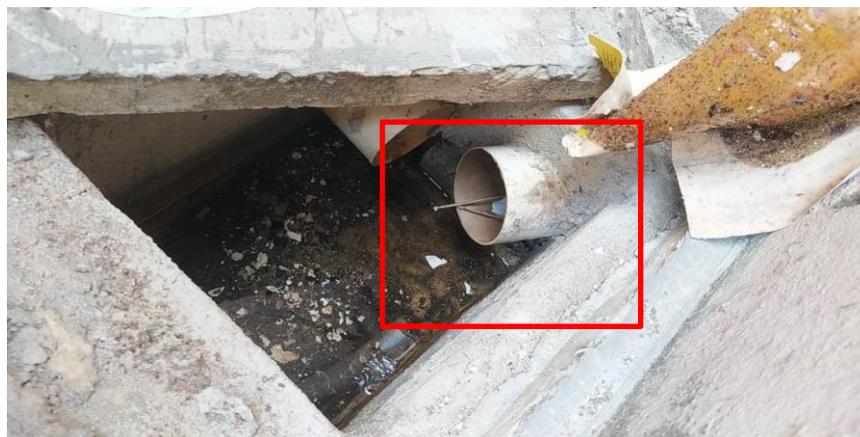
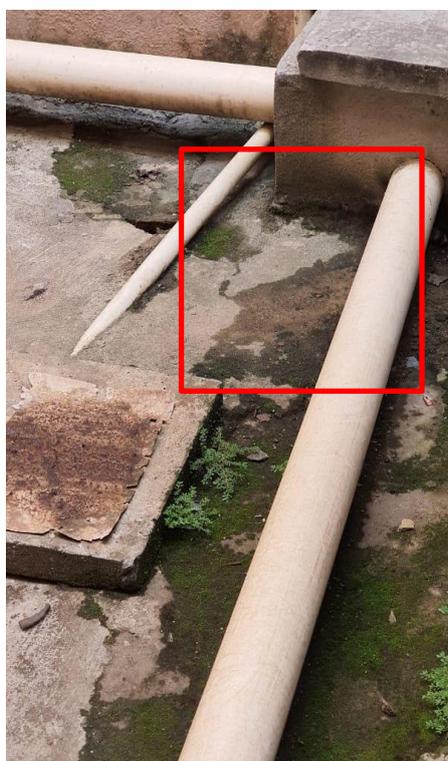
Figura 34 – Caixa de areia de drenagem de água pluvial, localizada no fosso central da edificação (A) Interior da caixa de areia no fosso central; (B) Infiltração ao redor da caixa de areia no fosso central.

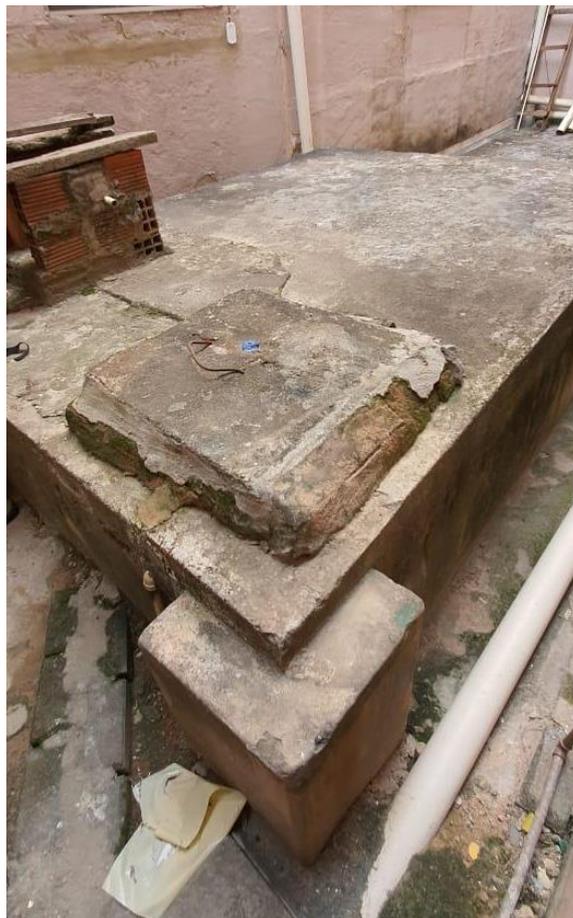
Figura 35 - Lesões no entorno do reservatório inferior.

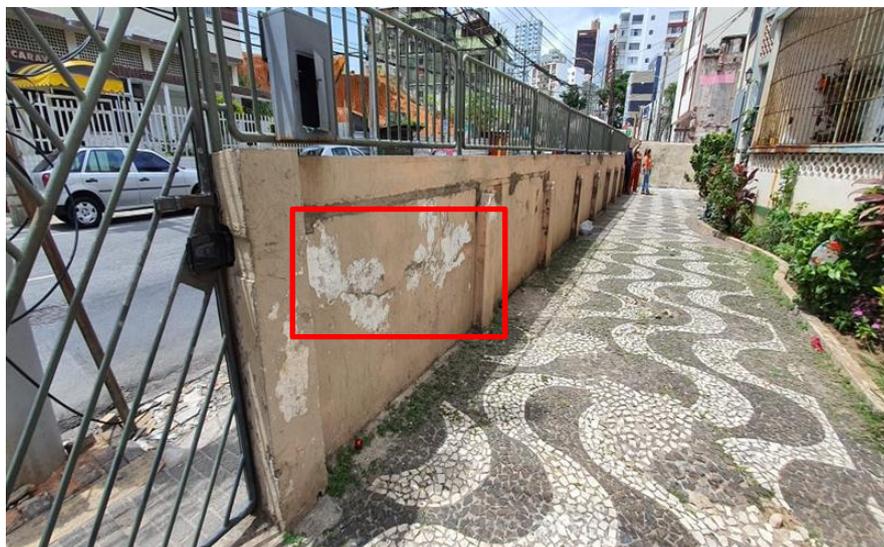
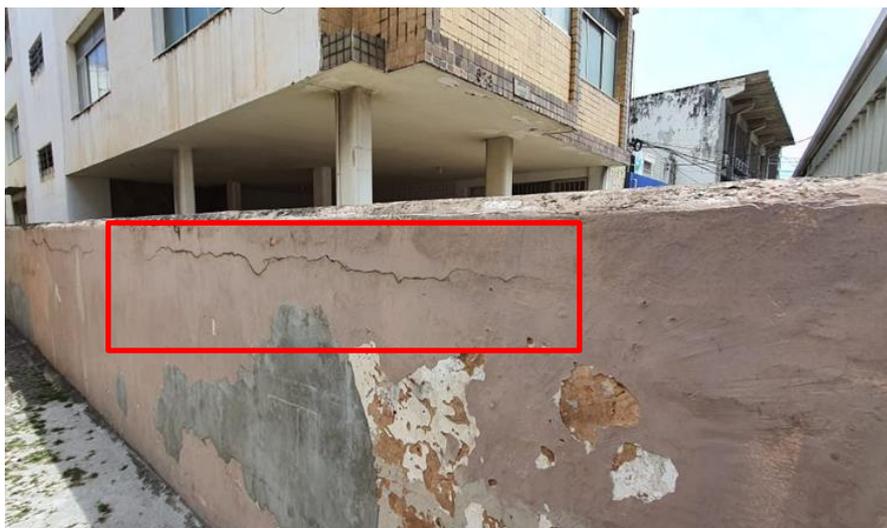
Os muros que cercam o condomínio apresentam muitas fissuras e trincas, além da descamação da pintura, como pode ser visualizado na Figura 36.

Figura 36 – Fissura e descamação da pintura dos muros (A) Fissura e descamação da pintura do muro da fachada principal da edificação; (B) Fissura e descamação da pintura do muro lateral do edifício.

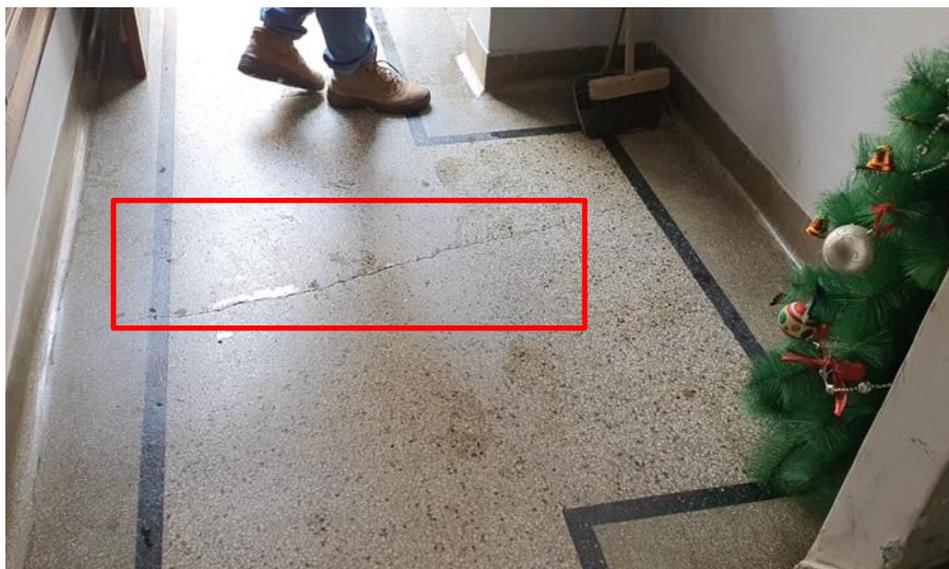
Figura 37 – Fissuras no piso da entrada do edifício.

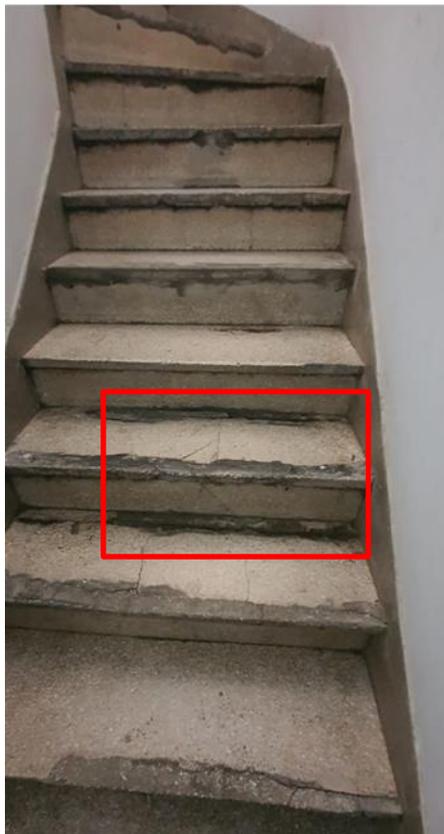
Os degraus da escada de acesso ao primeiro pavimento (Figura 38) apresentam um desgaste acentuado, com grande quantidade de fissuras e trincas que dão acesso a estrutura da escada, dando a concluir que nenhuma intervenção ou melhoria foi realizada anteriormente, também é possível observar a ausência de corrimão nas escadas. Visto que não existe elevadores na edificação, as escadas são o único meio de acessar os demais pavimentos, por tanto possuem um alto fluxo.

Figura 38 – Fissuras no piso e desgaste dos degraus na escada de acesso ao primeiro pavimento da torre A.

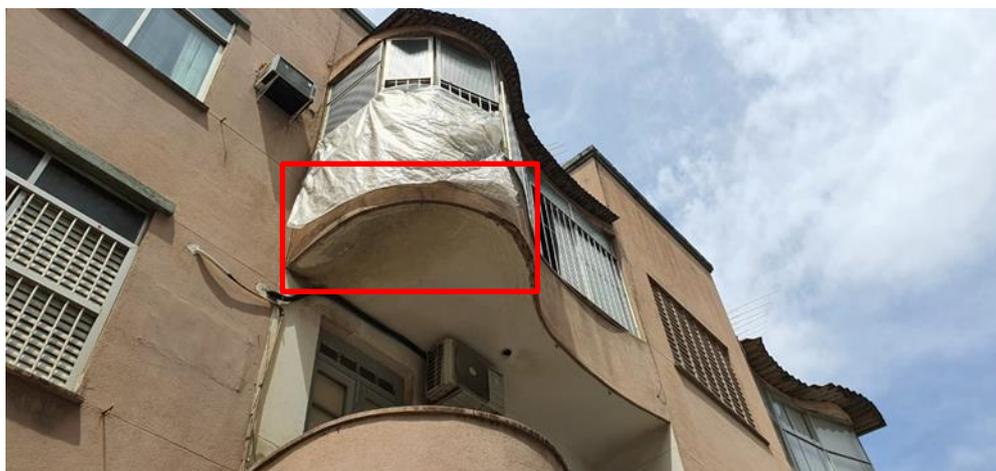
Figura 39 – Infiltração na laje da sacada do apartamento 401 no segundo pavimento da torre B.
