**CONSERVAÇÃO PATRIMONIAL: ANÁLISE DA ARGAMASSA DA  
FACHADA DA IGREJA SENHOR DOS PASSOS, EM FEIRA DE  
SANTANA, BAHIA**

Trabalho de Conclusão de Curso apresentado como requisito para obtenção do título de Bacharel em Museologia pela Universidade Federal do Recôncavo da Bahia.

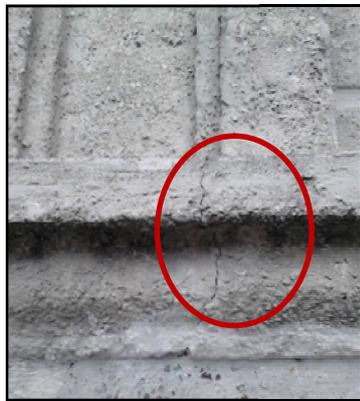
A quantidade de água absorvida pela argamassa de revestimento da Igreja durante a ação das chuvas e as mudanças ocasionadas nos materiais que a compõe, em virtude da intensa evaporação ocasionada pelas variações climáticas, condicionaram à modificação das dimensões internas e, conseqüentemente, ao aparecimento de fissuras. Os danos existentes nas fachadas da Igreja podem ser identificados visivelmente pela presença de fissuras verticais e inclinadas (Figuras 18 e 19).

Figura 17: Detalhe da fissura vertical presente na fachada principal.

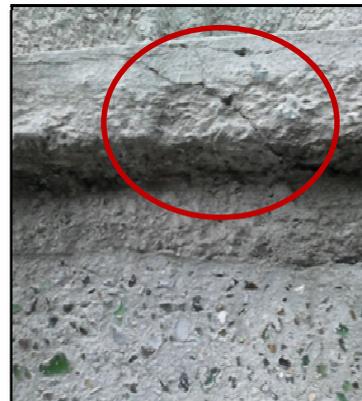
Figura 18: Detalhe da fissura inclinada presente na fachada sudoeste.

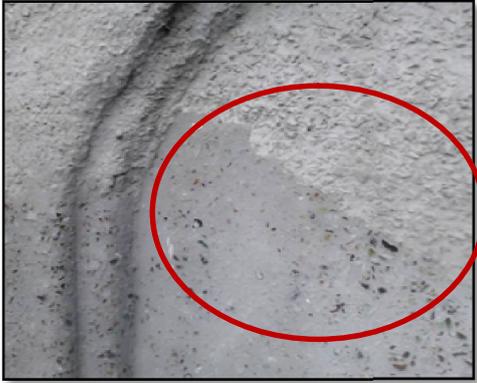
A ação de reparo realizada na última reforma, finalizada em 2012, coordenada pelo IPAC nas áreas onde se perdeu o revestimento original da argamassa utilizou-se da recomposição dos faltantes com materiais similares, incluindo o vidro moído, a fim de alcançar similaridade na estética e na constituição da massa (IPAC, 2010). Contudo, devido à ação do tempo as fachadas estão cobertas por uma espécie de pó de tonalidade escura, resultado do acúmulo de poeira presente no ar e intensificada pelo tráfego de carros nas proximidades da Igreja.

Figura 19: Detalhe da diferença de cor entre a argamassa nova e a antiga.

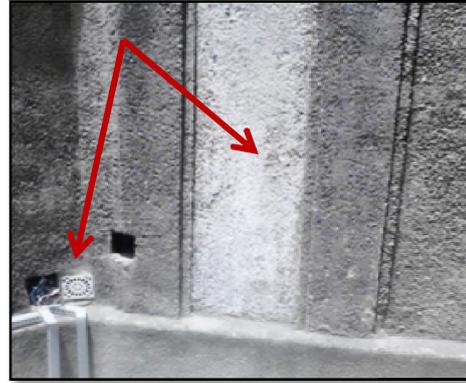
Figura 20: Detalhe da seção pintada de branco e da fiação exposta na fachada sudoeste.

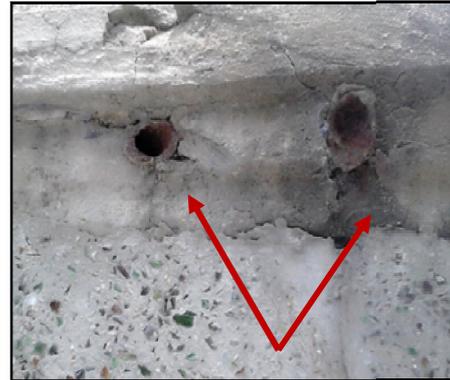
Dessa forma, foi efetivada a perfuração de pontos específicos na fachada sudoeste, onde os furos ainda podem ser vistos, pois a oxidação dos tubos de ferro, não retirados da estrutura, causou rachaduras e desprendimento da argamassa de revestimento, tanto da nova como da antiga (Figura 23).

Figura 22: Detalhe dos furos para a colocação dos andaimos na fachada sudoeste e o desprendimento da argamassa.

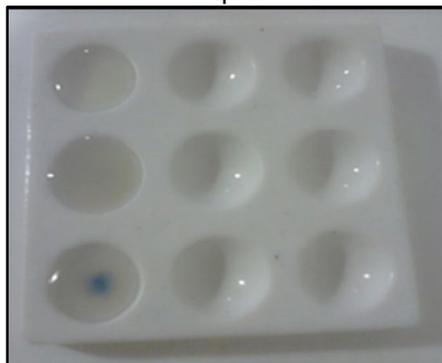
Figura 36: Presença de nitrato.
