REFLEXÕES TÉCNICAS SOBRE A MITIGAÇÃO DE RISCO CONSTRUTIVO EM OBRAS HISTÓRICAS

Relatório final, apresentado a Universidade Federal do Recôncavo da Bahia, como parte das exigências para a obtenção do título de Bacharel em Engenharia Civil.

Cruz das Almas - BA, 30 de setembro de 2021.

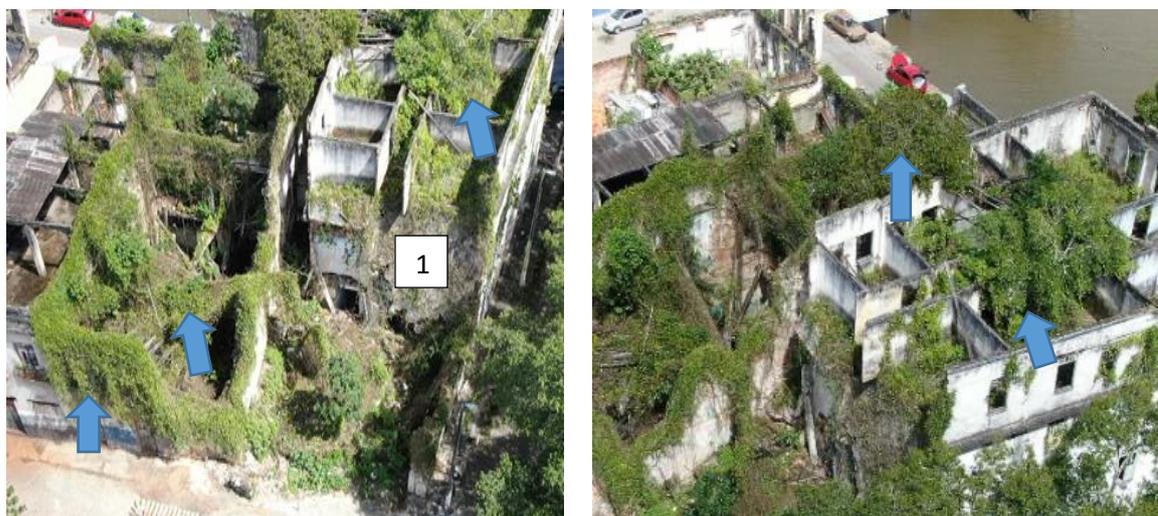
A Figura 3 demonstra a presença generalizada de vegetação parasitária, responsável pela biodeterioração dos materiais de construção e elementos construtivos.

Figura 3: a) 1- Hotel Colombo. b) Presença de vegetação pequena, média e grande porte (arbustos), na fachada, alvenaria e restos do madeiramento da estrutura de madeira de cobertura.

Conforme é possível observar nas imagens, é possível notar a presença de vegetação de pequeno, médio e grande porte, distribuída de forma generalizada nas edificações que compõem o quarteirão do Hotel Colombo (Figura 3. a). Ressalta-se, inclusive, a existência de árvores de dimensões consideráveis. Estas degradações estão localizadas nas fachadas, alvenarias e em partes da estrutura de madeira da cobertura já deteriorada.

Segundo o IPHAN (2001), o aumento da umidade é um dos precursores mais relevantes de deterioração em edifícios históricos e pode propiciar e intensificar a biodeterioração. A vegetação apresenta diferentes tipos de danos, desde o impedimento de ventilação, iluminação e insolação adequado, no qual contribui para concentração de umidade, mas também para agravamento da deterioração que levam até mesmo a riscos da integridade estrutural. Este último, normalmente desencadeado por vegetação de médio e grande porte, visto que suas raízes podem provocar entupimento de calhas, fissuras na alvenaria e rompimento da estrutura do telhado, interferindo no desempenho estrutural da edificação. Como em edificações históricas já existe fragilidades nos materiais de construções, a queda de desempenho estrutural do imóvel pode se intensificar ainda mais. Além disso, a grande densidade da vegetação que está alocada nos telhados, além de gerar a biodeterioração, pode produzir uma sobrecarga na estrutura, fato que pode ter contribuído para o colapso parcial do Hotel Colombo (Figura 3.a).

O Quadro 1 apresenta três soluções técnicas para os danos da biodeterioração, no qual o primeiro se propõe a mitigar o problema existente, vegetação, e o segundo/terceiro utilizam a metodologia de prevenção, mas de situações voltadas para a recuperação do dano.

A primeira tecnologia interventiva (Nº 1), é uma metodologia terapêutica que atua na remoção da vegetação. Becerra et al. (2019) analisa os principais avanços de tecnologias usando a nanopartículas como consolidantes e biocidas para tratar problemas de biodeterioração em alvenaria de pedra em patrimônios culturais, visto que biocidas tradicionais, como de sais de amônio, e outros tratamentos não atendiam os requisitos de compatibilidade química, garantia da estética (cor e brilho) e durabilidade. O autor relata que devido ao tamanho das partículas da nanotecnologia, comumente entre 1 e 100 nm, as aplicações usando este material aumenta a superfície contra o material macroscópico, isto é, a nanotecnologia permite uma maior superfície

A segunda metodologia interventiva (Nº 2) está enquadrada como prevenção. Olea et al. (2017) avaliou, através de um teste no laboratório, o desempenho da aplicação de repelentes de água para evitar a entrada de água de chuva em paredes de tijolos ladrilhados cerâmicos, que eram comumente usados em edifícios antigos. O objetivo do autor para esse teste foi mitigar os danos relacionados a umidade, para assim, reduzir a ação da água combinada a sujidade e vegetação. Para a sua pesquisa ele utilizou o repelente a base de siloxanos, que segundo o fabricante possui o intuito de reduzir a absorção de água e não atuar como barreira ao vapor. Dessa forma, foi experimentado o teste em 4 (quatro) paredes, duas com a aplicação do impermeabilizante e duas não impermeabilizadas. Os resultados apontaram que o produto repente é eficaz para conter e retardar a absorção de água, pois através do teste realizado com a norma UNE-EM 539-1 quase não houve absorção de água nas amostras de tijolos.

O terceiro método interventivo (Nº 3), atua na prevenção do dano, de forma que o método auxilia na absorção da umidade prevenindo a entrada de umidade na alvenaria, para assim, evitar o surgimento de vegetação parasitária. Fusade et al. (2019) demonstra em seu estudo o impacto ao substituir na argamassa, uma com cal hidráulica natural (NHL) e outra com cal aerada (AL), percentuais de 0, 10, 30, 40, 70 e 100 % de agregado (areia de sílica afiada) por cinza de madeira de biomassa em implicações práticas de reconstrução de edifícios históricos sujeitos a umidade. Ele avaliou como se comportava durante 90 dias os parâmetros de resistência à compressão, índice de atividade de resistência, porosidade aberta e total, distribuição do tamanho do poro, absorção de água por capilaridade, dessorção, permeabilidade ao vapor de água e congelamento-degelo e a durabilidade.

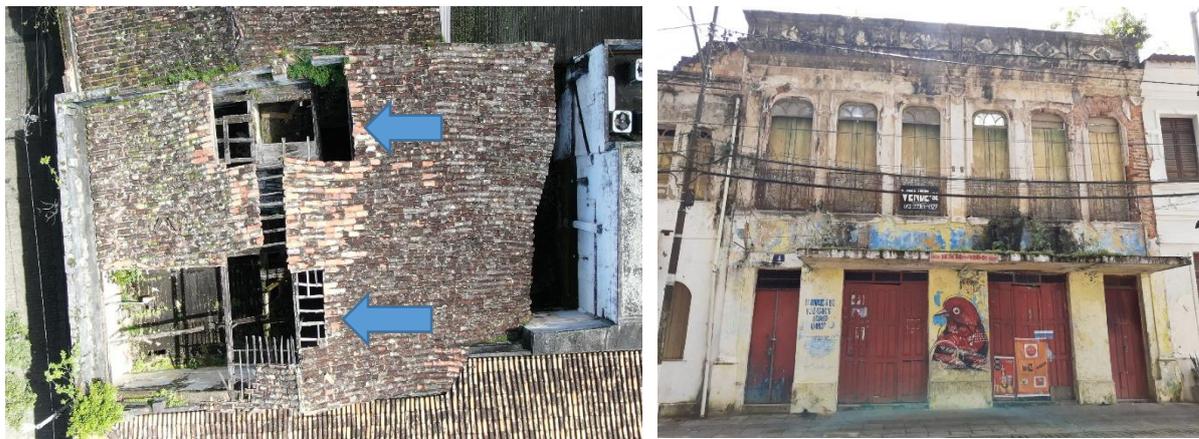
As Figuras 4a e 4b ilustram a situação da parcial falta de integridade da estrutura de madeira do telhado. A primeira edificação, representadas na Figura 4 a, é utilizada como ponto de atividade comercial e apresenta grande parte da cobertura já colapsada. A segunda edificação, cuja fachada é apresentada na Figura 4b, já não apresenta mais cobertura, sendo colapsada ou então retirada em um período anterior. Já as Figuras 5a e 5b refletem a degradação total de integridade da estrutura de telhado, localizadas no Quarteirão do Hotel Colombo em estágio de ruína.

Figura 4: a) Cobertura parcialmente desintegrada localizada na Praça Teixeira de Freitas b) Imóvel com degradações com atividade comercial.

Conforme é possível ver nas Figura 4a, 4b, 5a e 5b o estado de deterioração está bastante avançado, apresentando inúmeras anomalias, falhas e manifestações patológicas. Além da quantidade intensa de vegetação de médio e grande porte, nota-se a inexistência completa de cobertura (telha) na maior parte da área de objeto de estudo, até mesmo onde tem atividade comercial ainda em operação, bem como, a ausência e/ou pouca quantidade da estrutura de madeira. A carência desses elementos implica em uma grande instabilidade para a edificação histórica. A ausência da calha e telha para a estrutura provoca a infiltração de água, e assim, intensifica a ação de organismos xilófagos, que perfuram a madeira, reduzindo sua capacidade mecânica e favorável a propagação do fogo (VERÇOSA, 1991). Nesse segmento, as madeiras estruturais da cobertura ficam fragilizadas, no qual reduz seu potencial mecânico, conduzindo

Após entender sobre as tecnologias existentes, sugere-se para o estudo de caso que, em situações que ainda existem as peças de madeiras em estado médio de conservação (recuperação), com propriedades mecânicas significantes (Figura 4), pode utilizar a metodologia dos compostos organossilício e/ou reparos parciais com placa de metal e conexão de elementos de madeira nos locais de deterioração ou, substituir por uma nova peça com compatibilidade com a antiga em termos de material e arquitetura. No entanto, nas situações em que já não pode ser aproveitado a estrutura, como apresenta a cobertura das edificações da

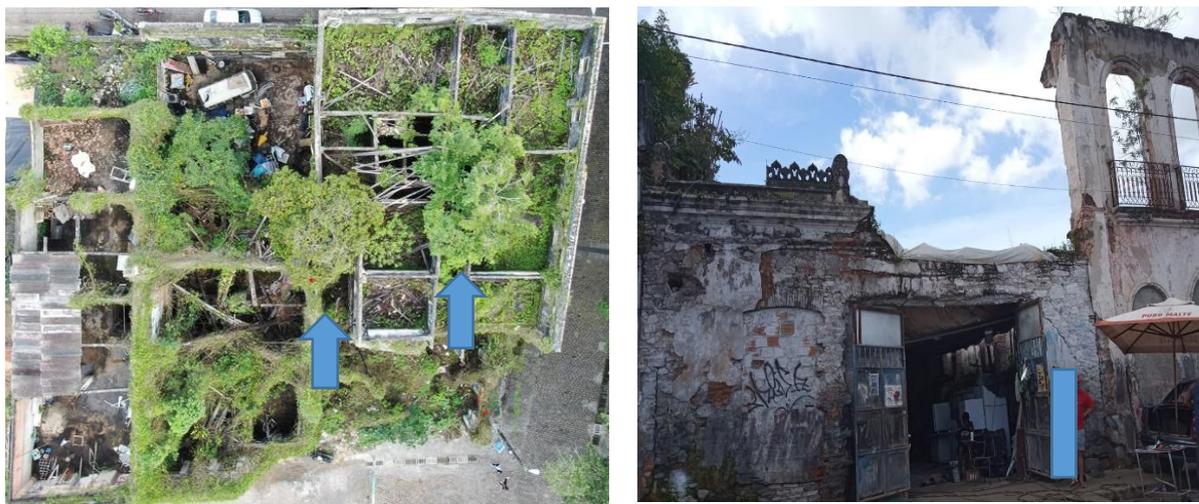
Figura 5 : a) Ausência de parte integral da estrutura de cobertura localizada no Quarteirão do Hotel Colombo.

Figura 5 : b) Ponto comercial no Quarteirão do Hotel Colombo.

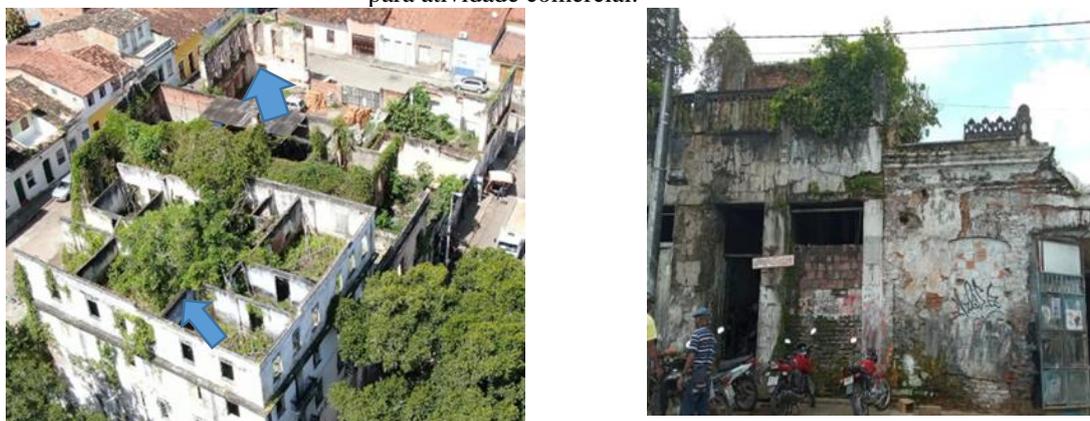
A Figura 8 demonstra edificações com alto grau de deterioração estrutural (ausência integral de madeiramento e telhado, presença de vegetação generalizada, sistema estrutural incompleto - ligação entre paredes e assoalho de pavimento), e ainda, sendo utilizadas como pontos comerciais.

Figura 8: a) Imóveis localizados no Quarteirão do Hotel Colombo b) Imóvel degradado sendo utilizado para atividade comercial.

Pode-se observar a partir das imagens, que as edificações especificadas estão em estado de ruína (sem conservação) com um alto risco de instabilidade estrutural. Nota-se que estas estruturas possuem em comum sistema estrutural incompleto: deficiente ligação entre pavimento, cobertura e parede. Isto pode ser constatado pela perda de partes da alvenaria do imóvel, o que promove instabilidade global, perda de vigas, pavimento em assoalho e forros, perda integral da cobertura, além do surgimento de vegetação de porte médio e grande nas paredes e lajes (arbustos e árvores em desenvolvimento). Essa deficiência apresentada demonstra uma fragilidade no contraventamento. Por fim, todo esse estado aqui caracterizado de degradações constitui um ponto de grande suscetibilidade que pode proporcionar colapso parcial/total, como aconteceu no Hotel Colombo (Figura 9).

Analisando o estado de deterioração estrutural que se encontra as edificações de Cachoeira que fizeram parte deste estudo, pode considerar que estas propostas de intervenções seriam interessantes na mitigação de riscos, visto que elas possuem características importantes na preservação estrutural. Considerando as edificações da Figura 6, no qual apresentam ausência de grande parte da edificação: ausência da madeira do piso do segundo pavimento,

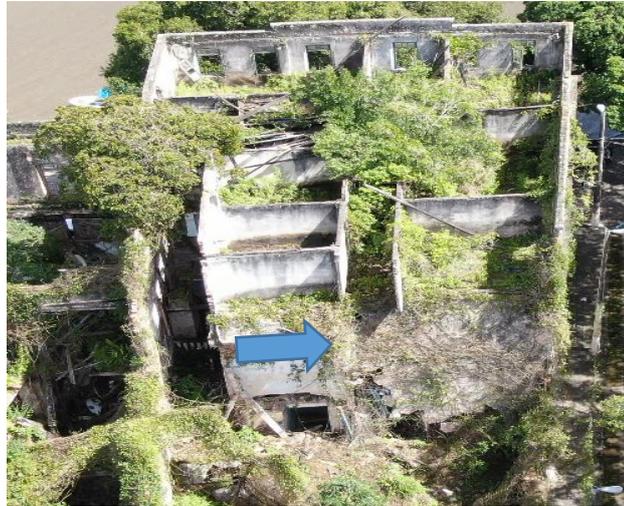
Figura 9: Estrutura do Hotel Colombo parcialmente colapsada.
