ASPECTOS DA ARQUITETURA CIVIL EDIFICADA NO CENTRO HISTÓRICO DO MUNICÍPIO DE ITABERABA-BA

Otávio Lima dos Santos¹
Maria da Graça A. Dias²

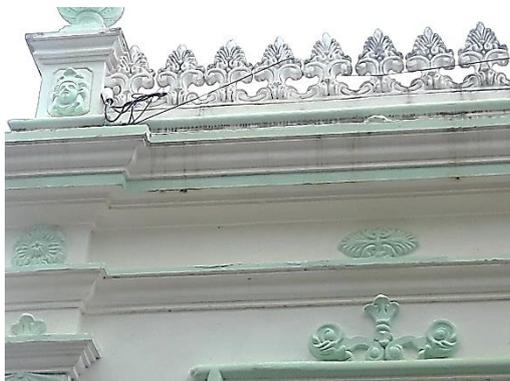
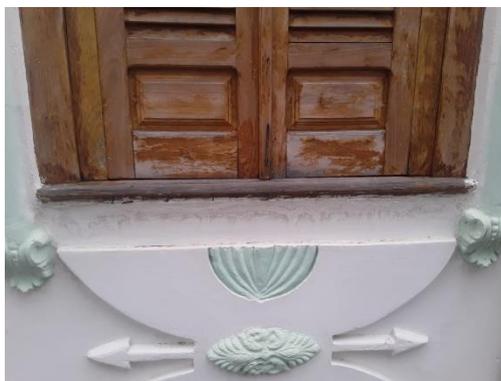
Figuras 08 e 09 – Detalhes das manifestações patológicas nas fachadas

A casa apresenta de forma geral um bom estado de conservação, com pequenas manifestações patológicas, principalmente devido a umidade, situações que são recorrentes em construções antigas. Na figura 08 observa-se sujidades na cornija, esse tipo de manifestação ocorre devido ao acúmulo de partículas de água na superfície da fachada. Essas sujidades podem, na maioria das vezes, ser facilmente removidas. A

patologia por infiltração, de acordo com Ludovico (2016), nas interfaces do peitoril, tem por característica manchas de umidade no seu entorno, como mostra a figura 09.

Os cunhais e cornijas são elementos potenciais para acúmulo de água e sujidades, provocando patologias, com infiltração constante nessas áreas, ocorre a formação de bolor, degradação da pintura e estragos no revestimento (MOCH, 2009).

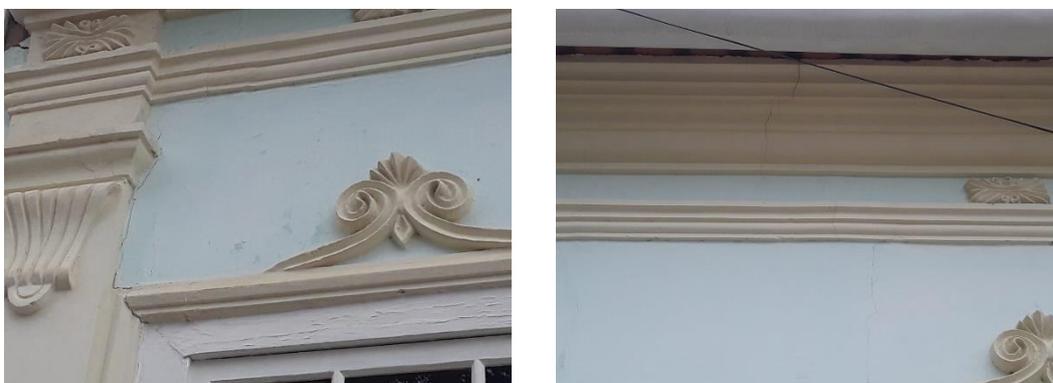
Figuras 14 e 15 – Detalhes das manifestações patológicas na fachada

O interior da casa passou por algumas modificações, como a substituição do forro e do piso de lajota de barro, originalmente, por cerâmica. A fachada mantém-se com sua estrutura original, apresentando algumas manifestações patológicas, como fissuras no cunhal (Figura 14) e na cimalha (Figura 15).

A fissura é considerada uma das manifestações patológicas mais recorrentes em edificações, podendo apresentar-se por diversos motivos, como movimentações térmicas, diferença nos materiais, sobrecargas, concentração de tensões, especialmente em aberturas, entre outras. Essas manifestações ocorrem também em janelas e portas, devido a falta de vergas e contravergas (BARBOSA; POLISSENI, TAVARES, 2010).

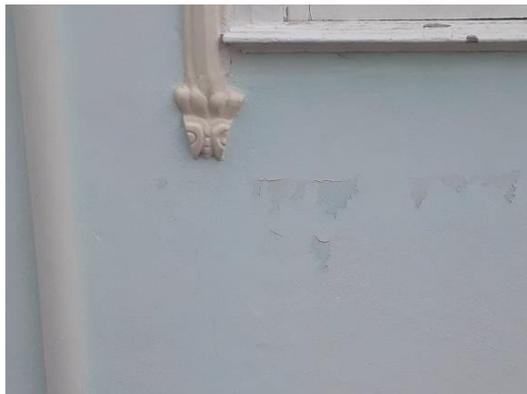
Figuras 16 – Detalhe da manifestação patológica

Outra manifestação detectada foi o descascamento da pintura que ocorre em consequência da falta de aderência da película de pintura com a base onde foi aplicada (Figura 16).

Outros motivos que levaram a esses descascamentos podem ser decorrentes da má qualidade da tinta, sua aplicação em superfícies úmidas e o preparo inadequado da superfície para a pintura (ANTUNES, 2010).

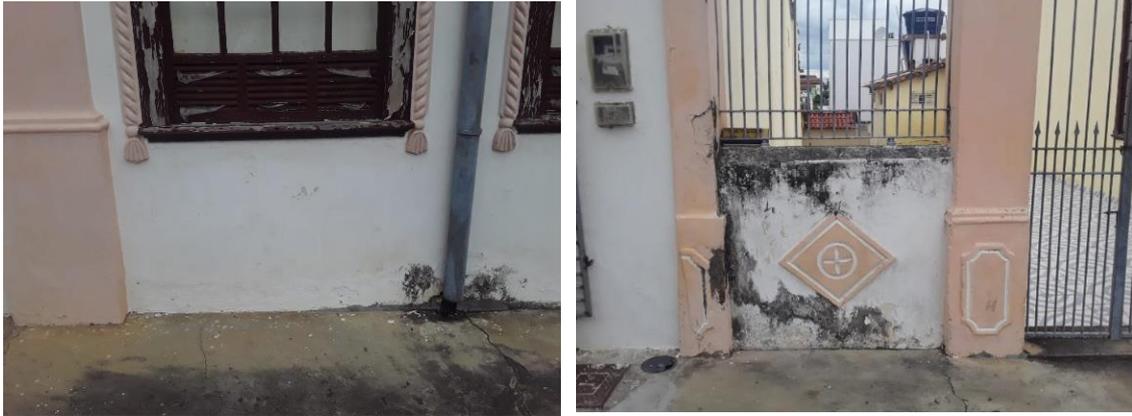
Figuras 19 e 20 – Manchas de bolor

Na fachada frontal observa-se o surgimento de bolor, mofo, descascamento da pintura das esquadrias e da parede, além de manchas por umidade. O bolor e o mofo são problemas associados ao alto teor de umidade (SOUZA, 2008), que leva ao aparecimento de microrganismos pertencentes ao grupo dos fungos, o que provoca alterações que podem ser constatadas macroscopicamente na superfície das paredes. Na figura 19 observa-se manchas de bolor provocadas pela infiltração de água da calha e na figura 20, muitas manchas de bolor provocadas pela concentração de água no pátio da casa.

Esse tipo de patologia, segundo Souza (2008), gera degradação da superfície, a recuperação é um dos caminhos a seguir, caso não seja possível, é necessário refazer o revestimento.

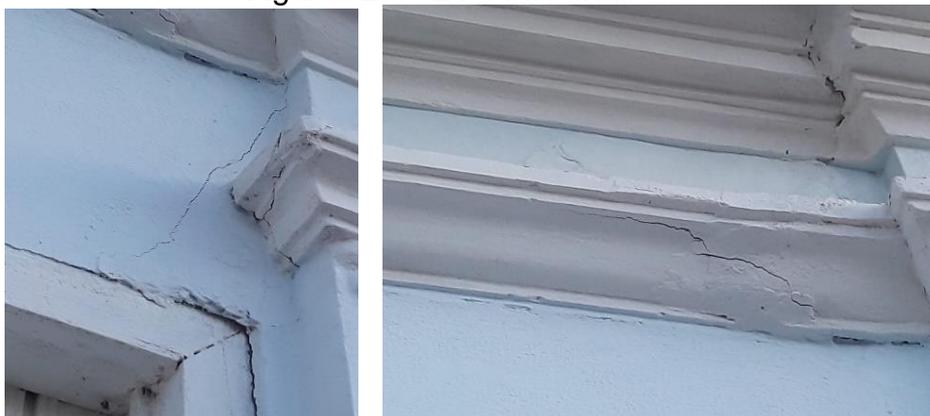
Figuras 23 e 24 – Fissuras

Na fachada foram observadas algumas fissuras nos frisos dos cunhais (Figura 23) e nas cornijas (Figura 24). Embora tenha sido reformada recentemente, essas manifestações podem ter sido provocadas por inúmeros motivos. Aparentemente, ocasionada pela não aderência da base de preparação da pintura e do emassamento inadequado nos frisos.

Há inúmeros motivos que levam a ocorrência de fissuras, portanto torna-se indispensável efetuar uma avaliação minuciosa para obter com precisão a sua causa (ARAÚJO, 2018).

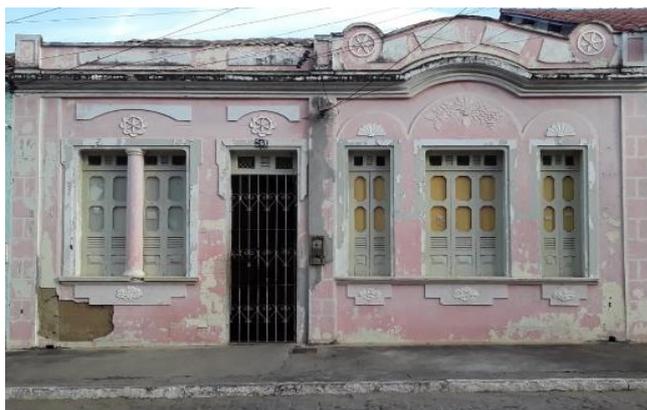
Figura 25 - Fachada Frontal

Em parte da fachada observa-se o destacamento e fissuras no revestimento cerâmico e perda da camada de tinta em várias áreas (Figura 24 e 25), cujas causas são diversas como: impacto mecânico, baixa qualidade dos materiais utilizados, problemas na argamassa de assentamento e por movimentações de natureza higrotérmica ou estrutural do substrato onde o revestimento foi aplicado, oscilações de temperatura, dentre outros (ANTUNES, 2010).

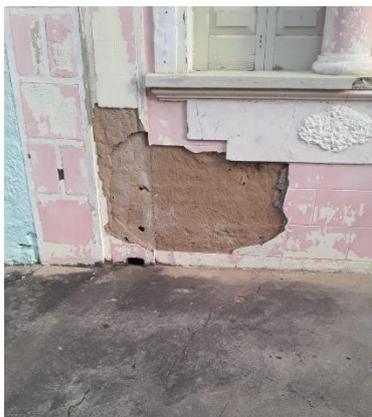
Figura 26 – Destacamento do revestimento

É possível observar nas figuras 26 e 27, o destacamento do revestimento devido a incompatibilidade dos materiais utilizados, possivelmente em consequência das reformas realizadas, onde foi utilizado um material mais rígido em cima do adobe, ocasionando essas manifestações.

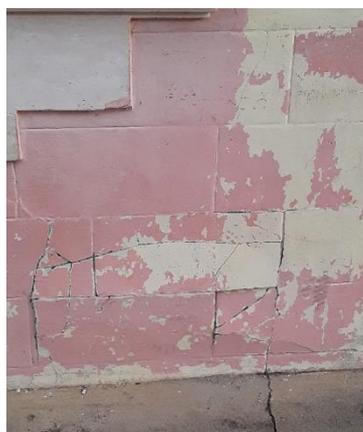
Figura 27 – Perda da pintura e fissuras

A fissura que acontece na fachada e no piso, observada na figura 27, decorre da movimentação ocasionada pela superposição de material incompatível com o existente na edificação, dependendo do módulo de elasticidade do material que foi superposto, pode ocorrer uma movimentação na estrutura, propiciando o aparecimento de fissuras superficiais ou profundas. Geralmente, esse tipo de movimentação apresenta-se de forma intensa em locais onde há uma maior exposição solar ou uma maior incidência de calor, provocando o aparecimento das fissuras em paredes ou em pisos. Essa manifestação patológica requer uma análise mais aprofundada para que sejam tomadas as devidas providências no sentido de conter o problema.
