MANIFESTAÇÕES PATOLÓGICAS NA MURALHA DA LADEIRA DA MONTANHA – SALVADOR/BA

Olga de Novaes Moreira Neta¹; Weiner Gustavo Silva Costa²; Alexandra Cruz Passuello³

Palavras-chave: Muralha de Contenção. Inspeção. Manifestações Patológicas.

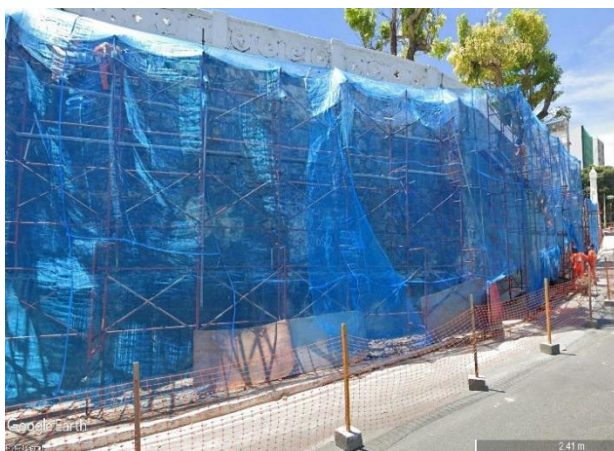
Figura 5 – Registro da reforma correspondente ao Marcador 27

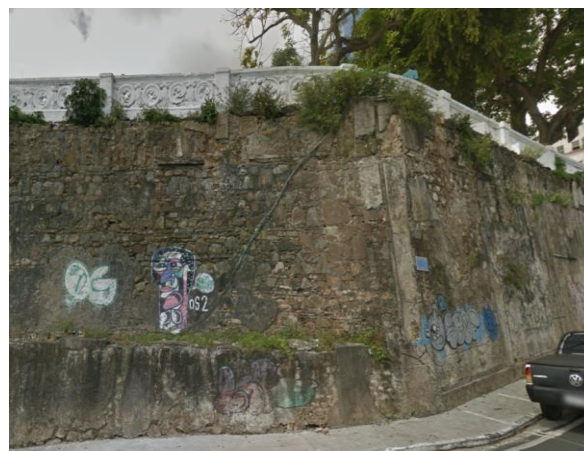
Figura 6 – Registro do Marcador 27 onde apresenta desenvolvimento de plantas e mofo

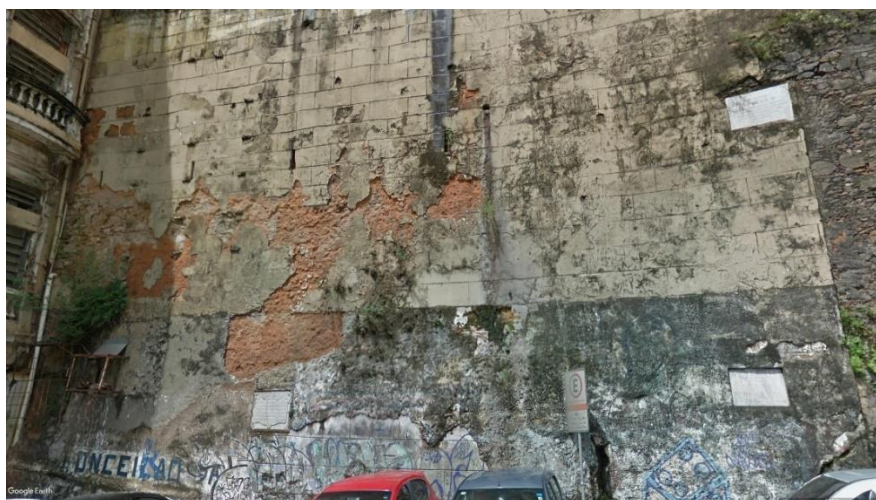
Um detalhe interessante observado no trecho inicial da Ladeira é que a estrutura não se mostra como uma tradicional alvenaria de pedra. Através da Figura 7 é possível visualizar uma parte do material que está atrás do revestimento externo, possivelmente deteriorado pela erosão e destacamento, sendo caracterizado por uma cor avermelhada típica de solo ou material cerâmico. Esse trecho dá indícios de parte da estrutura realmente ter sido construída com taipa de pilão, conforme apontado pela reportagem de Correios (2019).

Figura 7: Trechos de possível construção em Taipa de Pilão do marcador 1

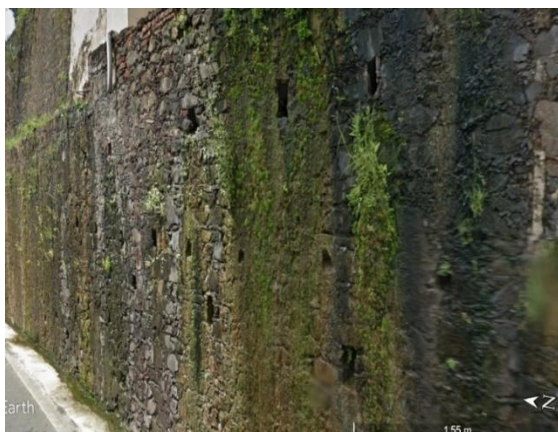
Figura 8 – Desenvolvimento de musgos e presença de umidade no marcador 13

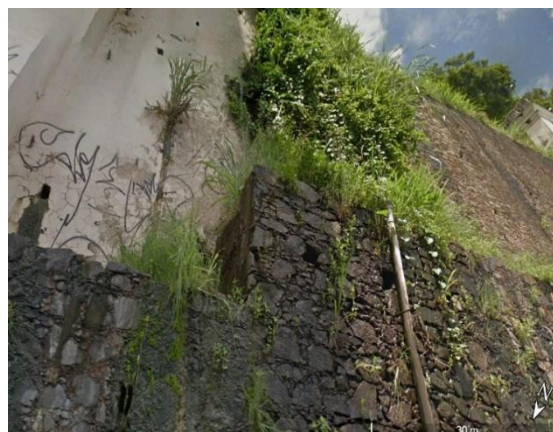
Presença de tubulações externas entre outras alterações na estrutura foram identificadas em 10,34% dos locais estudados. Estes elementos acabaram surgindo em função da contemporaneidade e expansão da ocupação urbana, fazendo aparecer em elementos históricos marcas da atualidade e de suas modificações. As Figuras 8 e 9 correspondem a região abaixo do Elevador Lacerda, refere-se ao marcador 13, elas expõem uma presença grande de umidade proveniente das tubulações oriundas das edificações localizadas acima da estrutura e também das aberturas de drenagem, permitindo o desenvolvimento de musgos e plantas. Além disso, a presença constante de umidade pode gerar desagregação da argamassa e desprendimento das pedras que compõem a alvenaria.

Figura 9 – Presença de plantas, tubulações e umidade no marcador 13

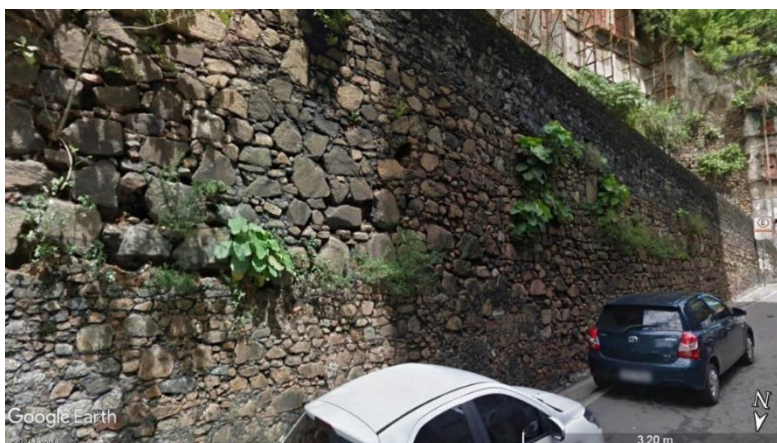
Além da constante umidade contribuir para a desagregação do material, é possível através da Figura 10, visualizar os espaços entre as pedras devido a deterioração da argamassa, que pode ser desencadeada também com o crescimento das raízes das plantas decorrente da umidade, aliado a falta de manutenção e um sistema eficaz de drenagem, facilitando a desagregação dos elementos de alvenaria da estrutura.

Figura 10: Presença de plantas espontâneas com deterioração da argamassa - Marcador 2

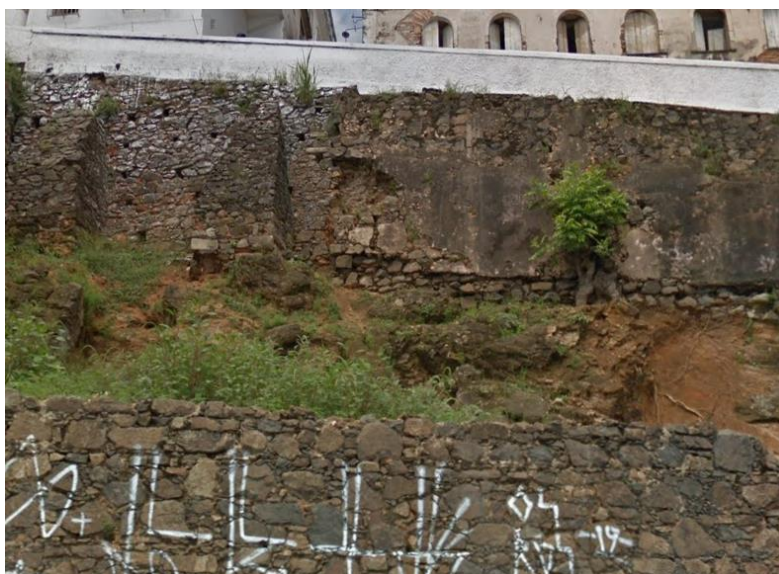
Na Figura 11 é possível visualizar as aberturas expostas na face da contenção, a proliferação de plantas e o deslocamento no maciço do solo, reflexos de uma falta de manutenção adequada e de um bom sistema de drenagem superficial. Quando há deslocamentos de solo, essas mobilizações geram tensões adicionais na estrutura da muralha, podendo desencadear movimentações na construção, e em casos mais extremos, desencadear a instabilidade da contenção.

Figura 11: Corresponde ao deslocamento da alvenaria e do maciço no marcador 20

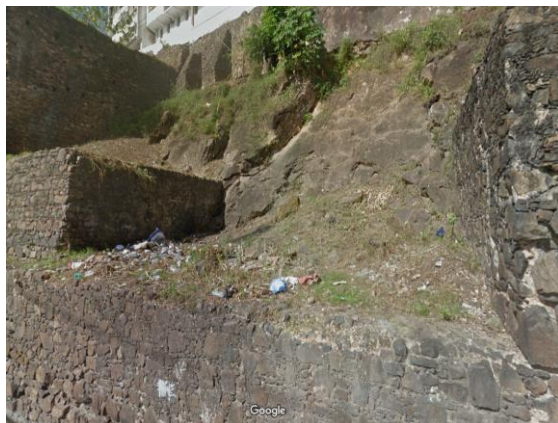
É possível observar na Figuras 12, a dimensão e a espessura da contenção nesse trecho, de maiores proporções, que garante estabilidade ao maciço através do peso próprio. Porém, considerando as imagens obtidas dos demais marcadores e a presença de maciço rochoso, possivelmente, em alguns trechos do percurso da Ladeira da Montanha, a muralha funcione apenas como proteção do solo, essa observação foi considerada já que convencionalmente no dimensionamento do muro de gravidade sua base correspondente a 50% da altura da contenção, tornando inviável para grandes alturas. Contudo, essa observação não pode ser comprovada, pois, não se teve acesso a projetos e informações mais detalhadas que pudessem explicar o funcionamento ao longo de toda estrutura.

Além de observar algumas características da contenção os registros feitos no marcador 20 comparados em 2017 e 2019, das Figuras 12 e 13 respectivamente, foram utilizados para verificar a movimentação do maciço de solo no decorrer do tempo. Observou-se uma região de deslocamento do maciço rochoso na figura 13.

Figura 12 – Início da mobilização do maciço rochoso no Marcador 20

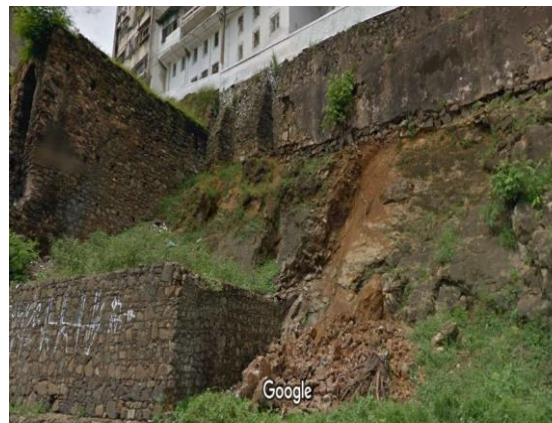
Figura 13 – Deslocamento rochoso no Marcador 20

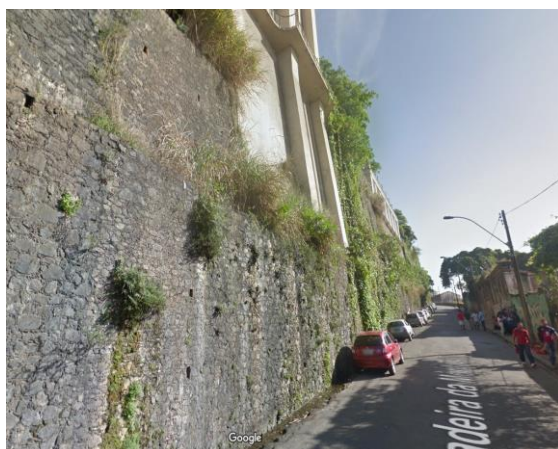
Figura 14 – Registro do grande crescimento de plantas espontâneas no local do marcador 12 no ano de 2013

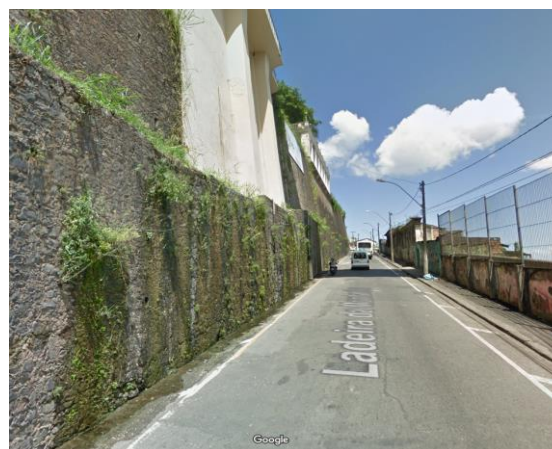
Figura 15 – Registro do local do marcador 12, com reduzida presença de plantas no ano de 2014
