MANIFESTAÇÕES PATOLÓGICAS GERADAS PELA UMIDADE: ESTUDO DE CASO DO RESIDENCIAL UNIVERSITÁRIO, UFRB, CRUZ DAS ALMAS – BA.

**MANIFESTAÇÕES PATOLÓGICAS GERADAS PELA UMIDADE:
ESTUDO DE CASO DO RESIDENCIAL UNIVERSITÁRIO, UFRB, CRUZ
DAS ALMAS – BA.**

Relatório final, apresentado a Universidade Federal do Recôncavo da Bahia, como parte das exigências para a obtenção do título de Bacharel em Engenharia Civil.

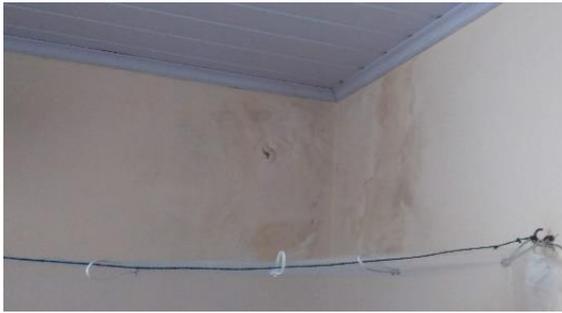
Figura 03 – Apartamento 06

Verifica-se que a umidade acidental tem possíveis repetições em determinados cômodos das áreas comuns como: escada, corredor/térreo. Assim como, nas áreas privadas, como: apartamento 6 e 11. Conforme é possível observar na Figuras 01, 02, 03 e 04, a causa advém de possíveis problemas com vazamentos. Inclusive, segundo relatos dos moradores algumas manifestações patológicas surgiram devido a vazamentos nas encanações, nos reservatórios e nas lajes. De acordo com Souza (2008), um dos grandes problemas que geram estes tipos de vazamento é o sistema de impermeabilização mal elaborado ou inexistente nas áreas onde concentram se maior influência para o vazamento como: lajes de cobertura, terraço, reservatórios, rodapés de lajes, ralos, dentre outros.

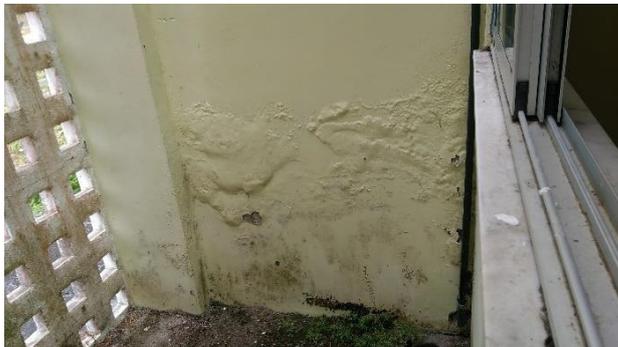
Figura 05 – Lab. de informática

As manifestações patológicas provavelmente causadas por umidade ascensional estão presente em alguns ambientes da edificação, conforme mostra o Gráfico 2. É notório que a deterioração do revestimento cimentício ocorre na base da parede, as vezes apresentando destacamento de pintura e diferentes níveis de desagregação do revestimento cimentício, com destacamento, empolamento e pulverulência. Os sintomas são característicos de como descreve Henriques (1994), através de manchas que aparecem na parede junto ao solo, com desgastes na parte superior e, em alguns casos mais avançados, há presença, inclusive de eflorescência, criptoflorescência e vegetação, como pode ser observado nas Figuras 05 e 06.

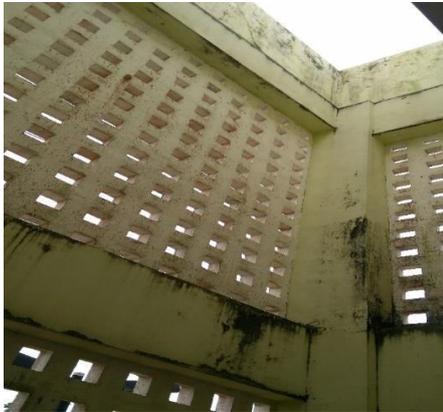
Figura 07 – Lavanderia

Observa-se no Gráfico 02 que as possíveis anomalias por umidade de precipitação é frequente em quase todas as áreas, principalmente nos cômodos de esquinas como: a lavanderia, corredor/térreo, apartamentos 01 e 11, sendo visíveis nas Figuras 07, 08, 09 e 10. A chuva incide diretamente nestas paredes, e por não haver um sistema de estanqueidade adequado há a penetração através das fissuras, levando ao aparecimento de tais anomalias com o tempo e a falta de manutenção. Segundo Souza (2008), os fatores climáticos chuva e vento combinados incidem as fachadas com maior intensidade, penetrando assim as paredes externas e migrando através dos poros para o interior da construção. De acordo com Rodrigues (2014), com a precipitação intensa nas paredes há o aparecimento de manchas com variadas formas e

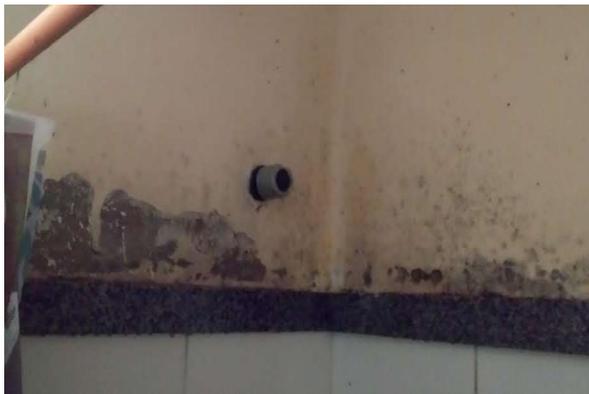
Figura 11 – Apartamento 01

As manifestações patológicas oriundas da umidade de condensação foram encontradas em locais que não estão localizados nas extremidades do prédio e sim entre esses, ou seja, onde há a falta de sol e ventilação, havendo assim a diminuição da temperatura no interior do cômodo em relação a temperatura de saturação, notadamente em áreas molhadas como: banheiros e lavanderia. Nas Figuras 11, 12, 13 e 14 pode ser observado manchas de bolor avançadas, acrescidas de deslocamento da pintura. Queruz (2007), descreve que estas anomalias surgem em locais que ocorrem a liquefação, ou seja, com pouca luminosidade, grande umidade de ar e superfícies com temperatura baixa.

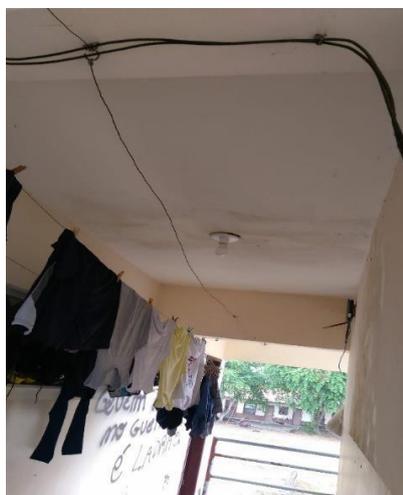
Figura 15 – Corredor 1ª andar

Observa-se no Gráfico 04 que o grau de risco associado as manifestações patológicas com maiores repetições é o médio, estando presente em grande parte do edifício, este não oferece prejuízos a operação direta dos sistemas, nem a deterioração prematura, mas oferece o risco de provocar a perda fracionaria do desempenho e da funcionalidade. Como pode ser verificado nas Figuras 15 e 16, as pulverulencias no tento do corredor que com o avanço das anomalias ira deslocar . Tambem no apartamento 01 onde ja esta sendo verificado o deslocamento .

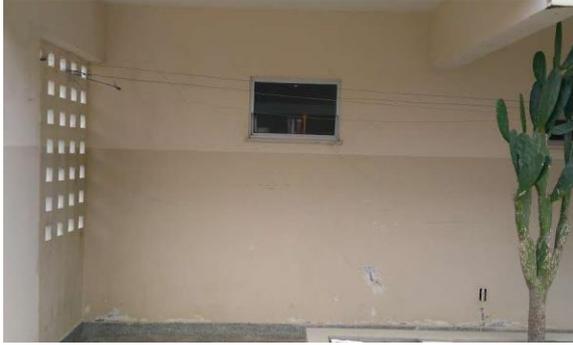
Figura 17 – Corredor / Térreo

Em alguns cômodos o grau de risco associado foi o mínimo, como pode ser observado no Gráfico 03, pois, nestes locais os prejuízos a estética do ambiente eram quase nulos, também o custo para as devidas manutenções era baixo, como pode ser visto nas Figuras 17 e 18.

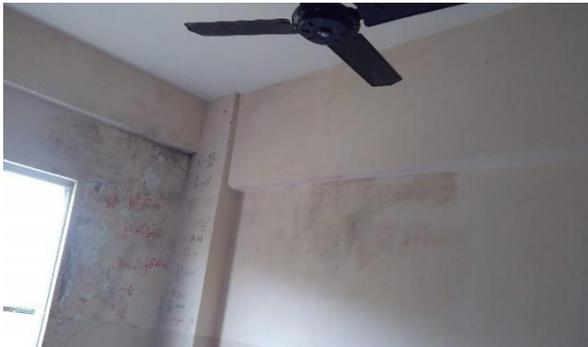
Figura 19 – Apartamento 02

O residencial se enquadra em todos os graus de risco, sendo uns com incidência maiores e outros menores, isso ocorre devido a falta do plano de manutenção e não ter os devidos cuidados pelos seus moradores. No caso do grau de risco crítico que não irá ter grande expressividade, mas existe e este pode comprometer a saúde e segurança dos moradores e do meio ambiente, gerar a perda do desempenho e da funcionalidade do local, levando a ter que ser interditado. Além disso, eleva o valor da manutenção e da recuperação, comprometendo a vida útil do imóvel. Estas anomalias mais abrasivas podem ser observadas no teto da escada, apartamentos 02, 09 e 11, dentre outros locais como expostos no gráfico 03. Também podem ser visualizadas nas Figuras 19, 20, 21 e 22.
