**ANÁLISE DAS MANIFESTAÇÕES PATOLÓGICAS NO PAVIMENTO FLEXÍVEL -
ESTUDO DE CASO EM DETERMINADOS PONTOS DA AVENIDA ARTÊMIA
PIRES- FEIRA DE SANTANA, BAHIA**

SHEILA MIRANDA CORREIA SOUZA

Feira de Santana, 2021

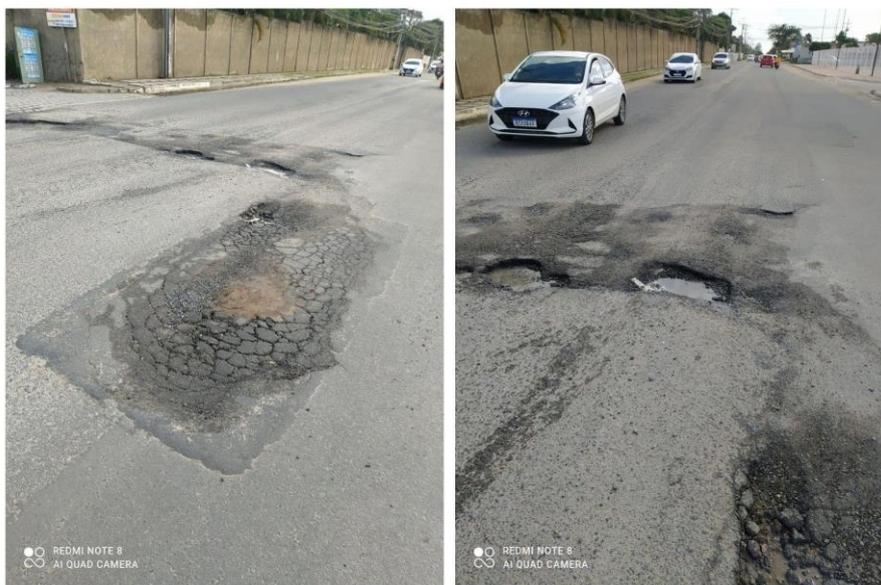
Figura 29: Afundamento local, trinca interligada “couro de jacaré”, panela/buraco e remendo

No trecho A, de acordo com a Figura 29 é possível notar a manifestação patológica do tipo “couro de jacaré”, “afundamento local” e “panela/ buraco”, também é possível analisar que o remendo foi mal executado e com materiais de baixa qualidade, acarretando defeitos sobre o remendo. É notório a presença de mancha úmida sobre o remendo, devido a presença de acúmulo de água no interior, por conta da infiltração e acúmulo de água na “panela/ buraco”, isso se dá também pela ausência de elementos que facilite o escoamento da água no pavimento.

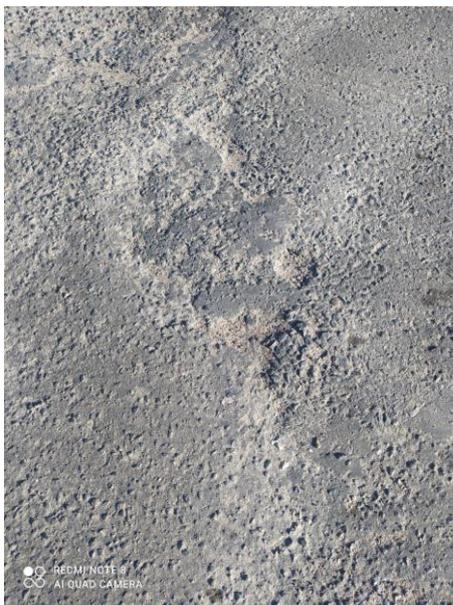
Figura 30: Desagregação superficial

Ainda conforme a análise do Trecho A, foi possível encontrar diversos pontos de desagregação da camada de rolamento do material mais fino e do material que possui a granulometria mais grossa, como mostra a Figura 30, o que poderá ocasionar, futuramente, em panelas/buracos por conta do alto fluxo de tráfego que a região possui, acarretando a aceleração da desagregação.

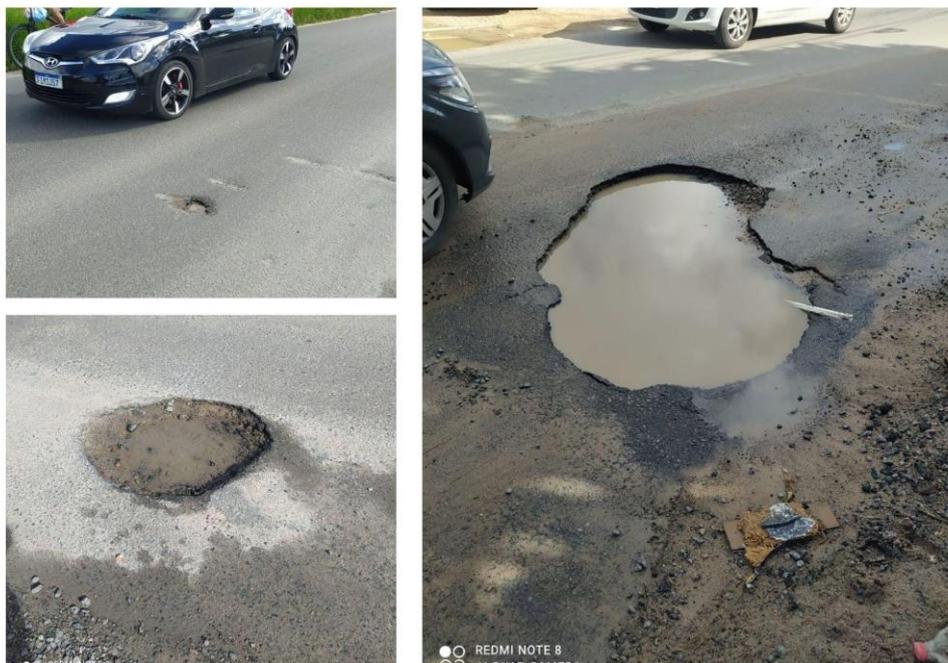
Figura 31: Desagregações Superficiais e Panela/buraco

Partindo para a análise do Trecho B, foi encontrada em grande quantidade a manifestação patológica do tipo “panela/buraco” com diversos tipos de tamanhos. Esse asfalto é mais novo que o do trecho A, porém foi o que mais apresentou esse tipo de manifestação patológica, como podem ser vistas na Figura 31. É importante ressaltar que a região possui alto fluxo do tráfego, principalmente de veículos de carga pesada, o que pode ocasionar na remoção do revestimento, e em alguns casos, até mesmo provocado a deterioração na camada de base do pavimento.

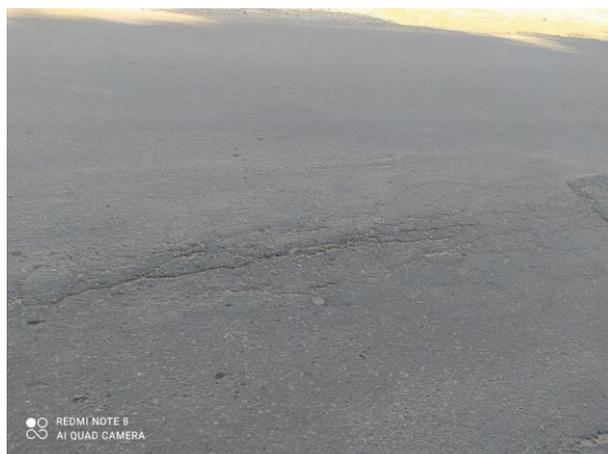
Figura 32: Trinca longitudinal e Afundamento local

Ainda no trecho B, foi encontrada uma manifestação patológica do tipo “trinca longitudinal longa” e uma leve deformação referente a “pequenos raios” apresentado na Figura 32, pode-se dizer que o surgimento é devido aos fenômenos de retração térmica do material do revestimento, ou em decorrência do fenômeno de fadiga, ocasionados pela repetição de carga.

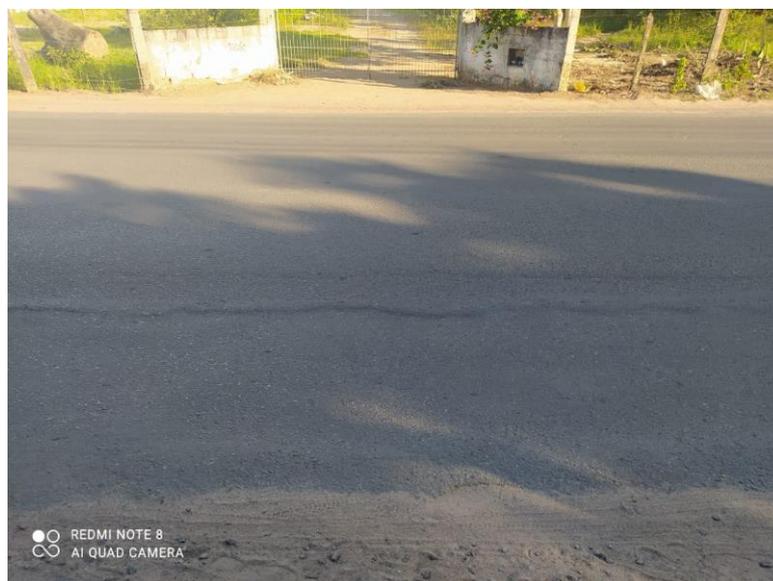
Figura 33: Ondulações

Após o início das fadigas surgem também ondulações originadas por meio de afundamentos na infraestrutura da via, como se observa na Figura 33, ao qual se repete com determinada frequência ao longo da via.

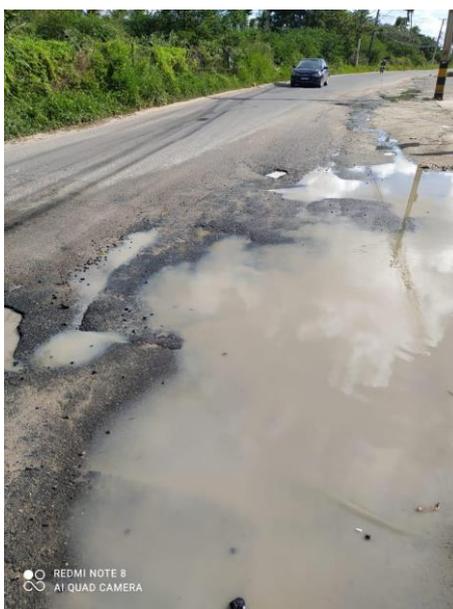
Figura 34: Ausência de elementos de drenagem

O escoamento da água é outra característica importante a ser destacado, em todo o trecho avaliado não foi encontrado sarjetas ou quaisquer tipos de elemento de drenagem. É importante destacar que de acordo com DNIT, 2010, vias onde o acostamento não possui meios-fios geralmente possuem sistema de drenagem de fluxo livre, tais como valetas laterais, porém, podem ser locais de acidentes nas áreas laterais, como mostra a figura a seguir, fazendo com que sempre haja acúmulo de água, como mostra na Figura 34, conseqüentemente, gerando acidentes, incidentes e agravando ainda mais os surgimentos das manifestações patológicas. Pela região ter alto índices de chuvas, é possível notar acúmulo de água, possibilitando o maior desgaste, pois a infiltração da água da chuva pode ocasionar a queda da capacidade de suporte e acelerar a deterioração

Quanto a ausência de elementos de drenagem na via, como sarjetas, traz problemas de empoçamento, podendo gerar acidentes e incidentes, por conta de manobras bruscas a serem feitas pelo condutor para não ter um desconforto ao se deparar com buracos. E, com a presença da água, agrava ainda mais o surgimento das manifestações patológicas pela rápida deterioração que pode causar na via. Por conta disso, é necessário que os elementos de drenagem sejam dimensionados de forma adequada às características do local.

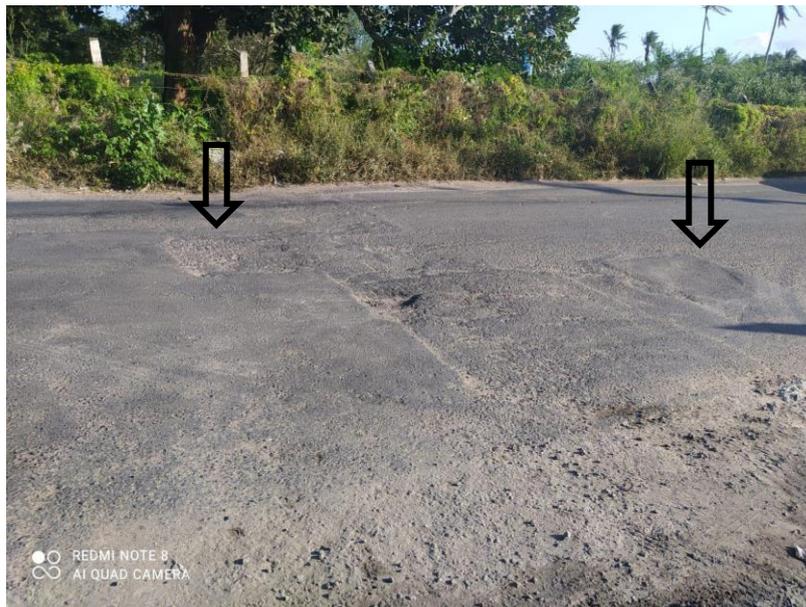
Figura 36: Remendo e desagregação superficial

A figura 36 apresenta um remendo identificado no trecho B. Assim como a Figura 35 o remendo já apresenta algumas manifestações patológicas, como é o caso de afundamento local e desagregação superficial na camada de rolamento. Apesar do remendo ser uma ação de conservação e recuperação, nesse caso, acarretou a fragilidade do revestimento, sendo propício a surgir com frequência novos defeitos nessa região e gerando impacto no conforto dos usuários.

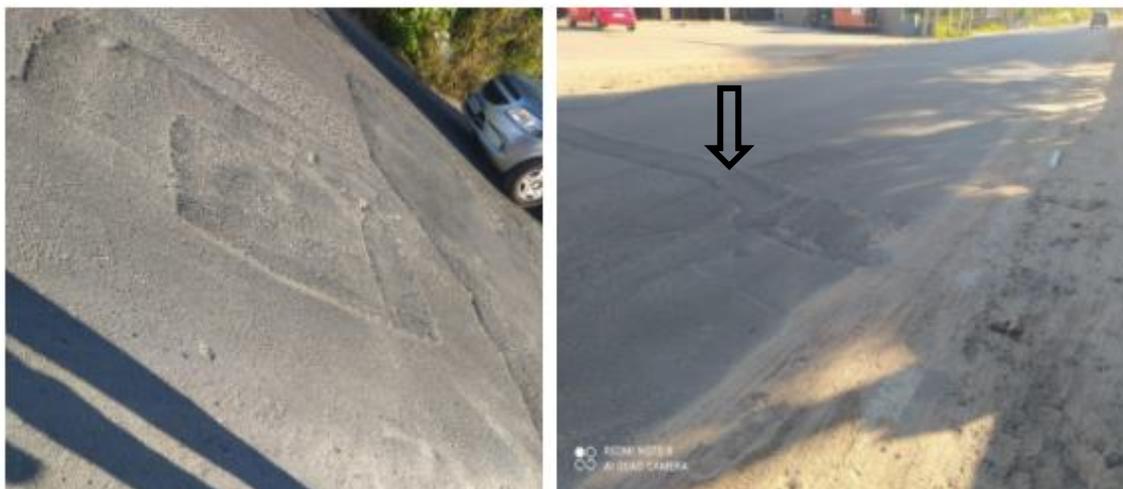
Figura 37: Remendos

Em diversos pontos do trecho, é possível notar os inúmeros remendos existentes, um por cima do outro, desagregação de agregados e afundamentos, assim como mostra a Figura 37.

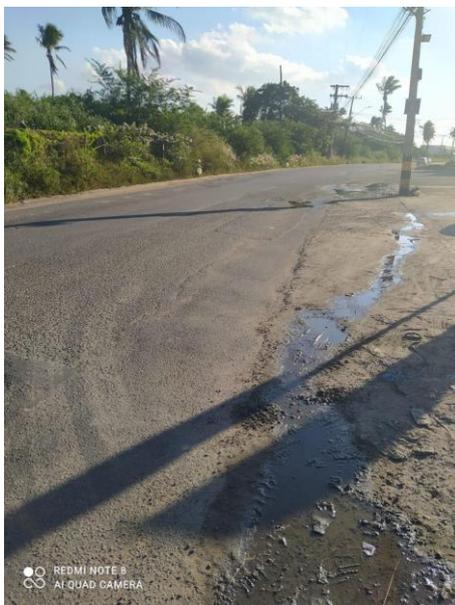
Figura 38: Ausência de elementos de drenagem

Em quesito drenagem, não foi possível observar melhoria pois não foi implantado elementos para facilitar o escoamento da água, como mostra na Figura 38, a qual ajudaria bastante na diminuição da deterioração do pavimento “in loco”.
