**ANÁLISE DE IRREGULARIDADES DECORRENTES DO USO EM
EDIFICAÇÕES DA UFRB - *CAMPUS* SANTO ANTÔNIO DE JESUS-
BA**

Cruz das Almas
2023

Trabalho de Conclusão de Curso
apresentado à Universidade Federal do
Recôncavo da Bahia como requisito básico
para a conclusão do curso de Engenharia
Civil.

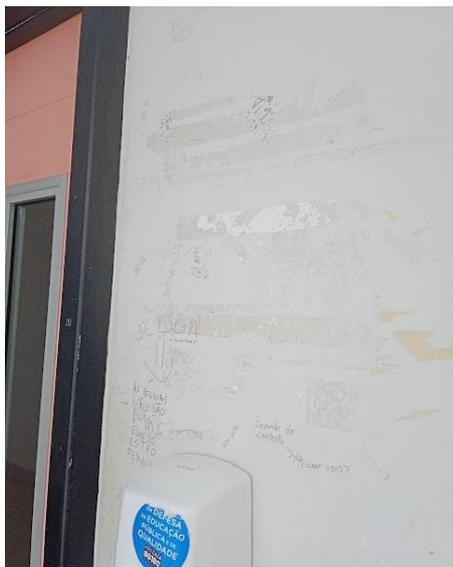
Figura 8 – Marcas de riscos a lápis e resquícios de adesivo nas superfícies do revestimento argamassado em parede de um dos corredores do Pavilhão de Aulas I.

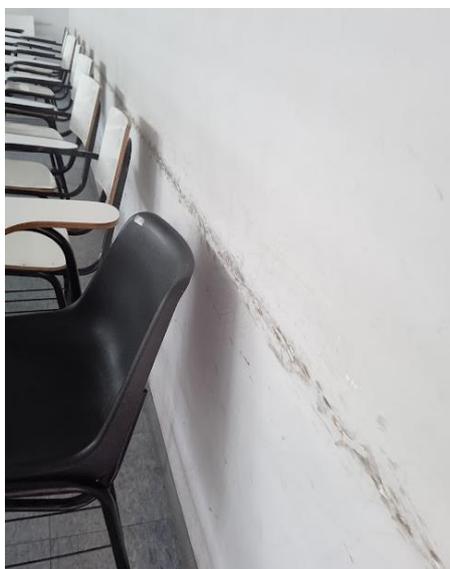
Figura 9 - Marcas de atrito causadas pelo encosto de cadeiras nas superfícies do revestimento argamassado em uma das salas de aula do Pavilhão de Aulas I.

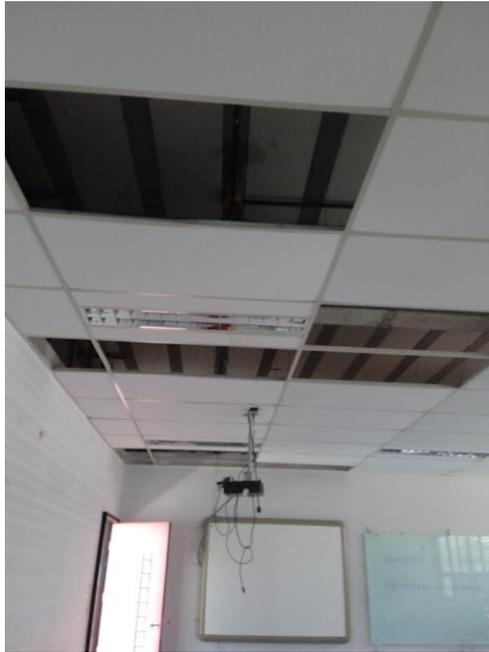
Figura 10 - Áreas no teto sem placas de forro em uma das salas de aula do Pavilhão de Aulas I.

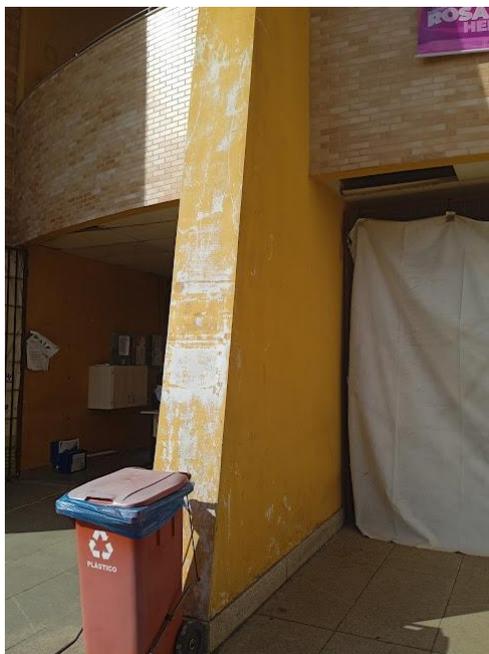
Figura 11 – Pintura danificada por possíveis cartazes anexados com material adesivo e retirados posteriormente em área externa do Pavilhão de Aulas I.

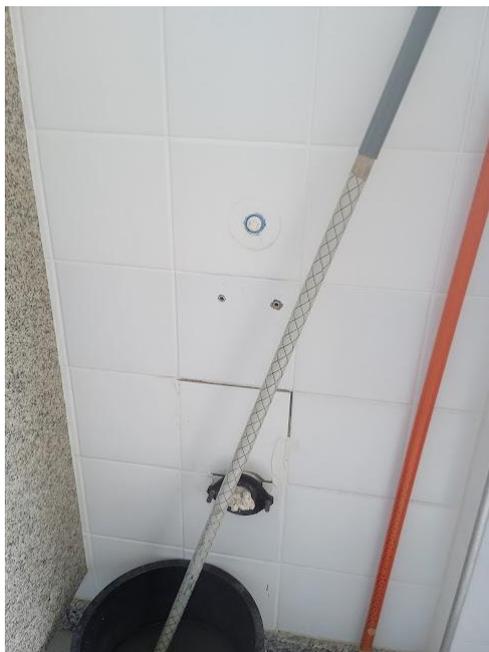
Figura 12 - Componente da bacia sanitária removido em um dos banheiros do Pavilhão de Aulas I.

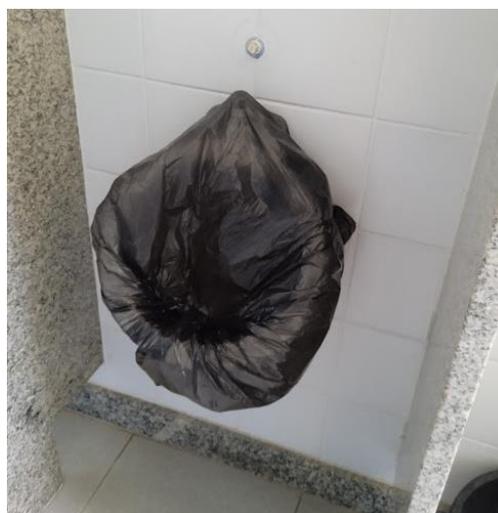
Figura 13 - Mictório interditado em razão de peça danificada em um dos banheiros do Pavilhão de Aulas I.

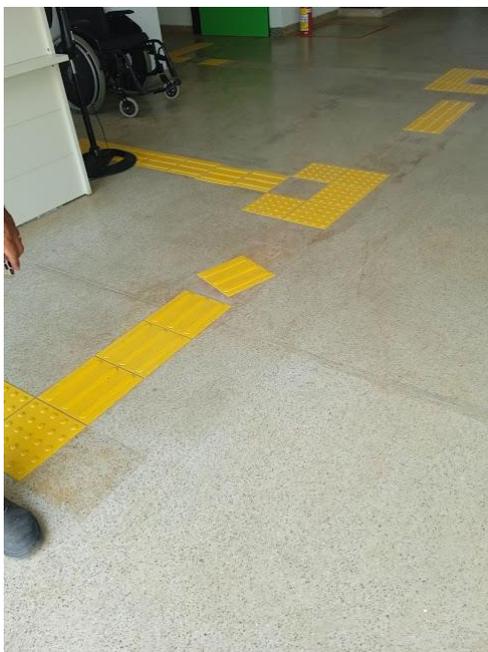
Figura 15 – Piso tátil direcional com partes removidas e soltas no pátio da edificação do NUGTESP.

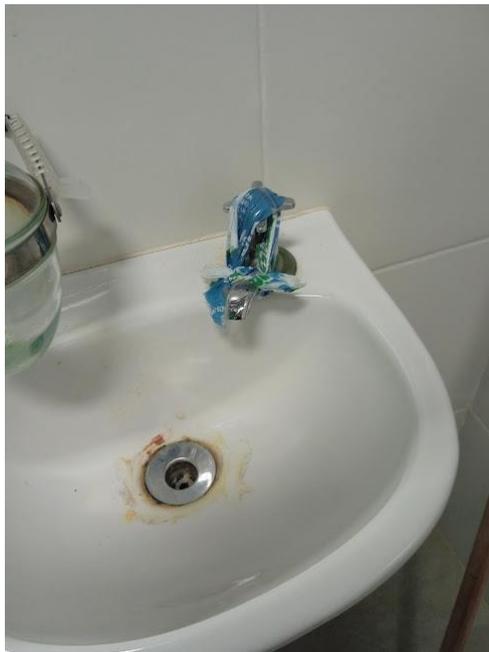
Figura 16 – Pia interditadas, com problemas de retorno, em um dos banheiros da edificação do NUGTESP.

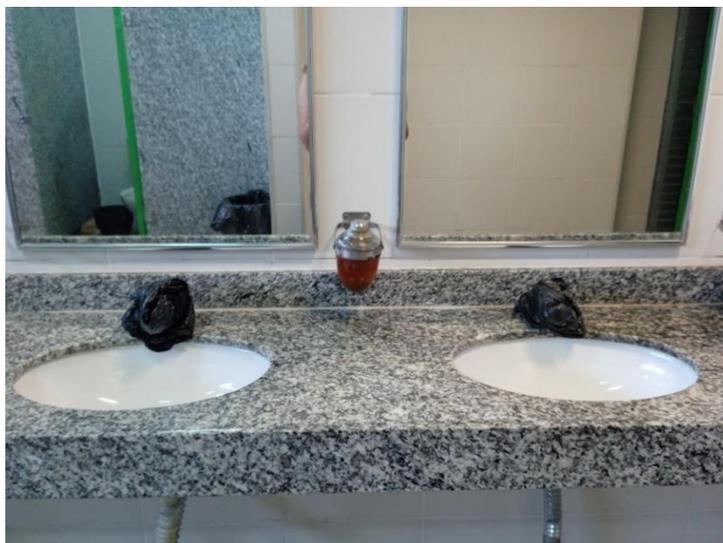
Figura 17 – Pias interditadas, com sifão danificado, em um dos banheiros da edificação do NUGTESP.

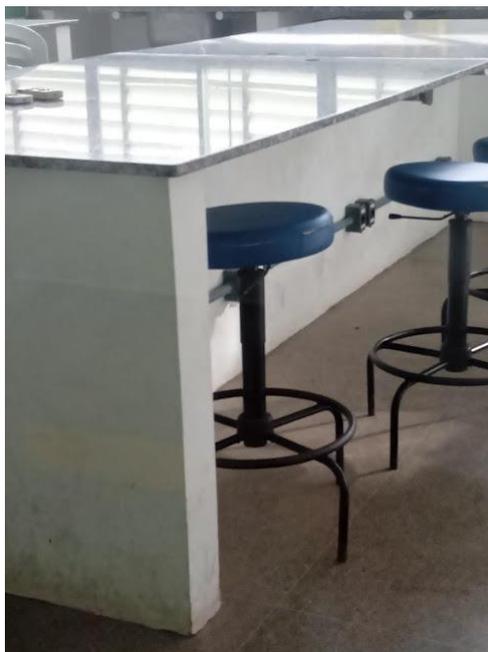
Figura 18 – Marcas de solados de calçados dos usuários em balcão de laboratório da edificação do NUGTESP.

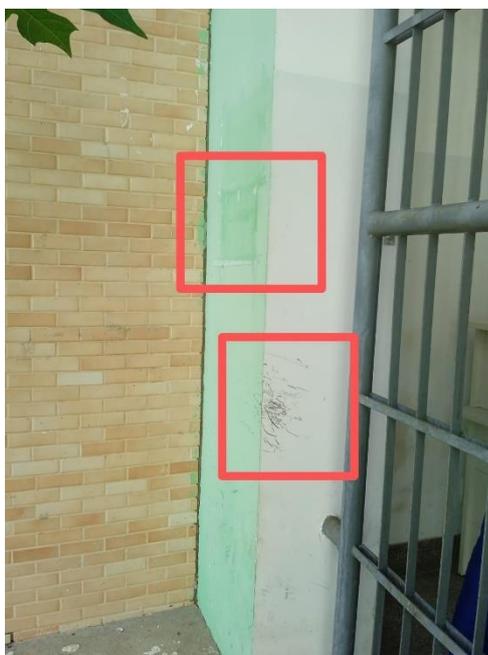
Figura 19 – Arranhões nas superfícies do revestimento argamassado na parede externa, possivelmente provocados por bicicletas encostadas, e resquícios de adesivo proveniente de colagem de cartazes.

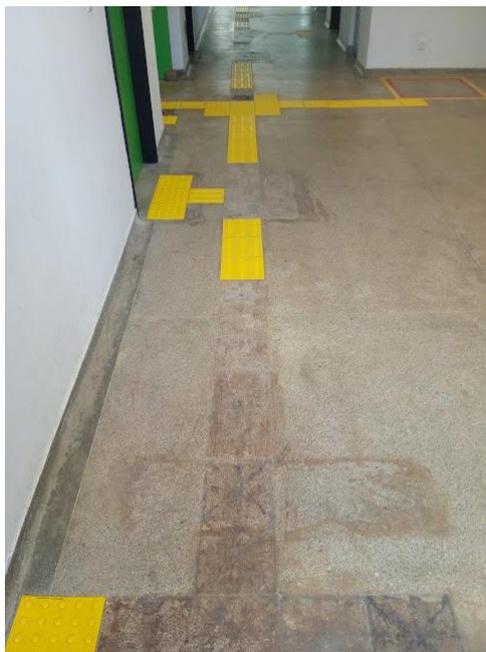
Figura 20 - Piso tátil direcional com partes removidas no corredor da edificação do NUGTESP.

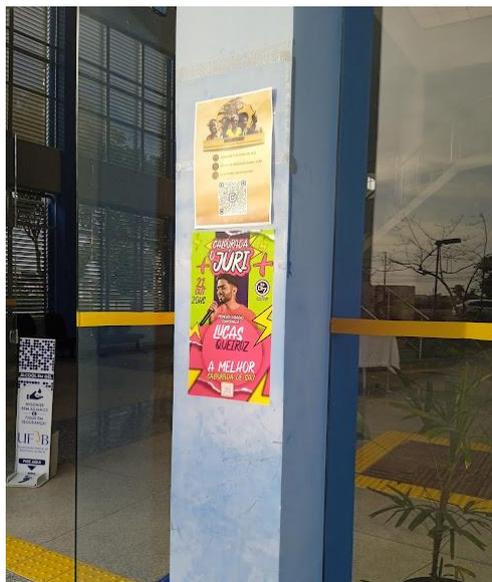
Figura 22 – Marcas de fita adesiva em parede externa da edificação da Biblioteca.

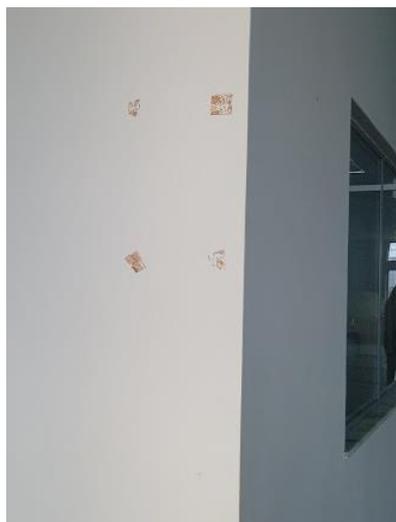
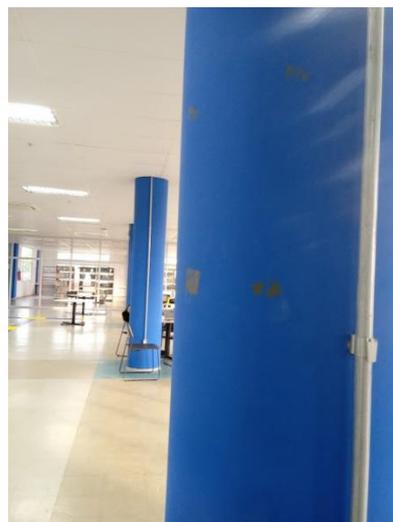
Figura 23 – Marcas de fita adesiva em uma das paredes do salão de estudos.

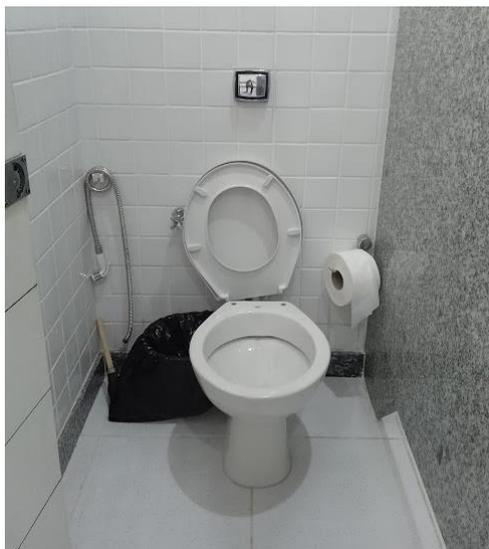
Figura 24 – Assento de bacia sanitária danificado e solto.

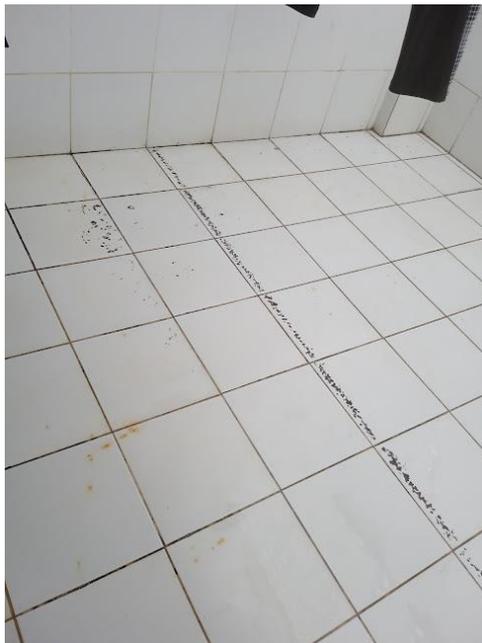
Figura 26 – Piso cerâmico com marcas de ferrugem e umidade

A segunda categoria que também demonstrou um número considerável de danos foi a de acessórios, sendo que a maioria das ocorrências foi encontrada nos banheiros das edificações. As demais categorias apresentam uma quantidade menor de danos, com destaque para a categoria de revestimentos cerâmicos, na qual foram identificados danos somente na edificação da residência universitária. Isso pode ser atribuído à facilidade de limpeza nessa área e ao fato de que, dentro da residência, as áreas molháveis, como cozinha e área de serviço, estão constantemente expostas à umidade e contêm materiais metálicos que podem causar marcas de ferrugem.

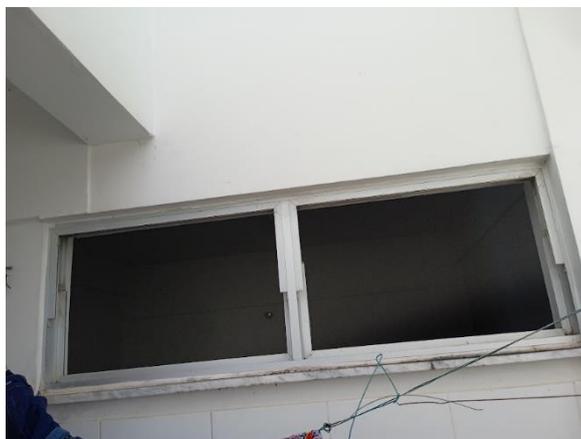
Figura 27 – Basculante sem as lâminas em vidro.

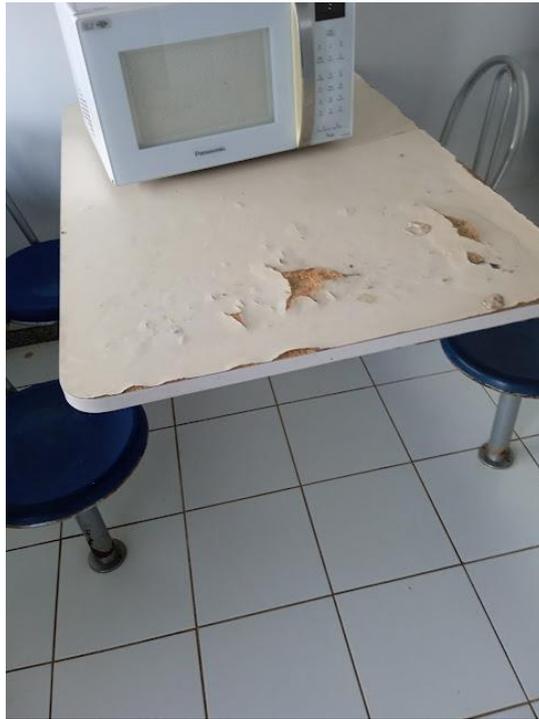
Figura 28 – Mesa deteriorada pela umidade.

Outro exemplo ilustrativo de escolha inadequada de materiais é a utilização de madeira compensada para a fabricação de mesas e revestimentos na cozinha, uma área classificada como molhável e, portanto, suscetível a umidade. Em contato com a umidade, a madeira compensada tem a tendência de expandir e sofrer danos.

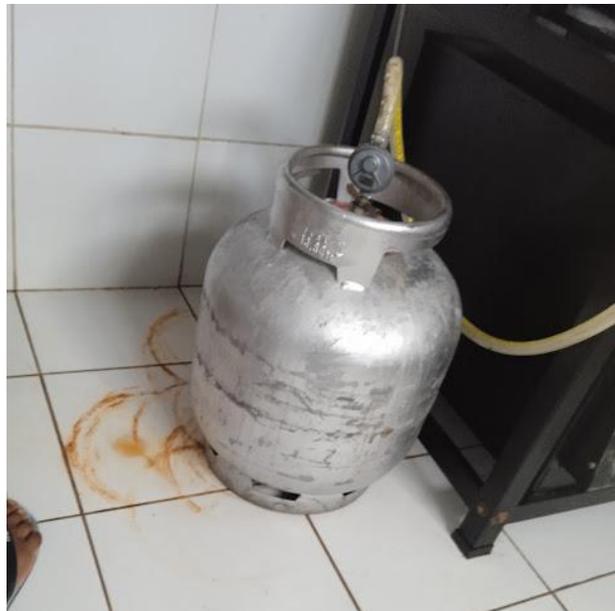
Figura 29 – Marcas ferrugem no revestimento cerâmico do piso da cozinha.

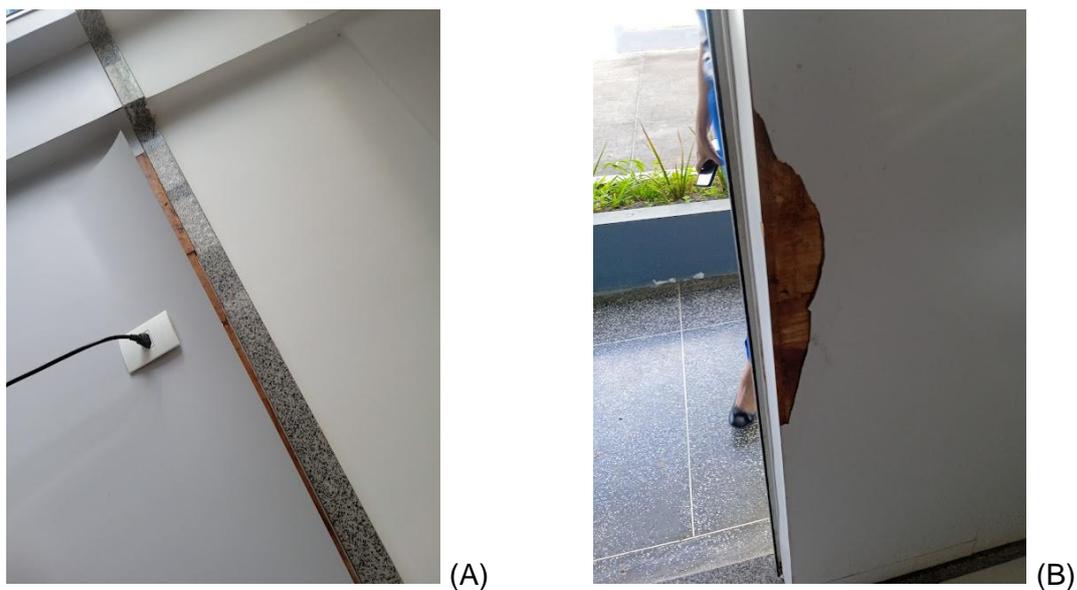
Figura 30 – Compensado danificado utilizado por cima de revestimento argamassado.

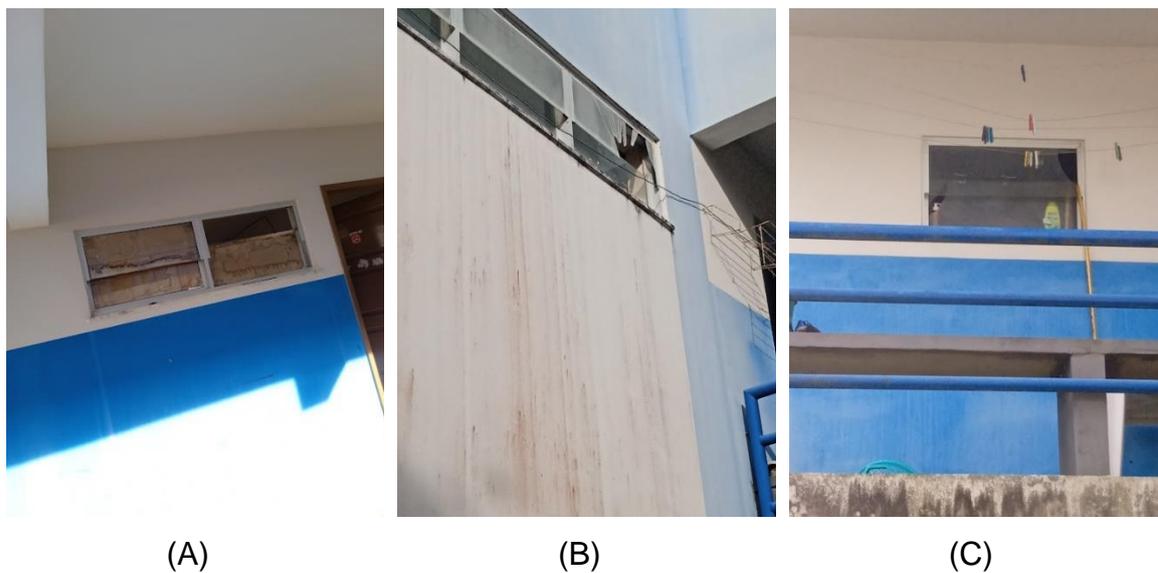
Figura 31– Lâminas em vidro de basculantes quebradas.
