**Ascomictos e Anemófilos – Associação fúngica na degradação de
madeiras: Altares da Igreja Matriz Nossa Senhora do Rosário em
Cachoeira-BA**

**ASCOMICETOS E ANEMÓFILOS – ASSOCIAÇÃO FÚNGICA NA
DEGRADAÇÃO DE MADEIRAS: ALTARES DA IGREJA MATRIZ NOSSA
SENHORA DO ROSÁRIO EM CACHOEIRA-BA**

Trabalho de Conclusão de Curso
apresentado como pré-requisito parcial
para obtenção do título de Bacharel em
Museologia pela Universidade Federal
do Recôncavo da Bahia.

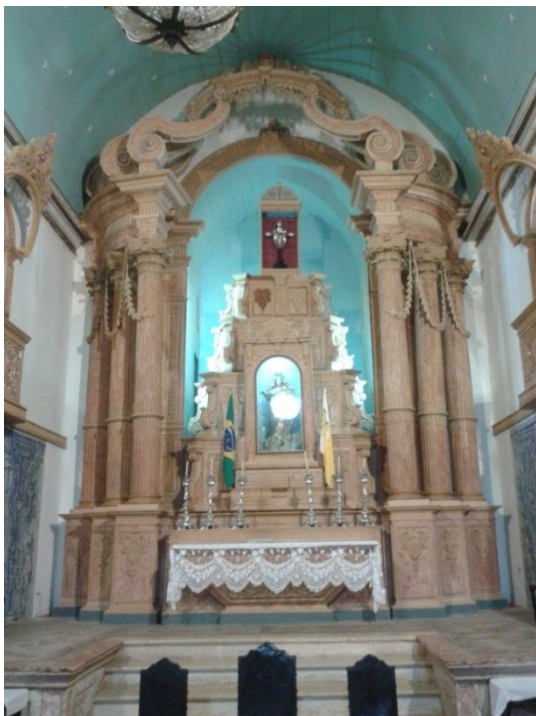
Figura 6: Altar mor da Igreja Matriz Nossa
senhora do Rosário
Fonte: Autora, 2014

Num altar-mor todos os elementos que o compõe são de fundamental importância para a evocação do sacrifício de Jesus, ponto culminante do rito católico na celebração da liturgia (FREIRE, 2006). O Altar Mor da igreja Matriz está localizado na abside principal, na nave central, com estrutura em madeira talhada e do tipo Baldaquino, arrematado por cúpula vazada sobre volutas (Figura 6), modelo de altar muito popular e produzido no século XIX obedecendo ao movimento neoclássico¹ (FREIRE, 2006). Esse altar tem três colunas de cada lado, estas apresentam fustes canelados com o terço inferior marcado por um anel de moldura que por sua vez se assentam numa base retangular. É fixo, com placas finas, talhadas em toda a sua estrutura, possuindo uma mesa de altar, com ornamentos no frontal, que se encontra coberta por uma toalha branca fixada com fita crepe (Figura 7).

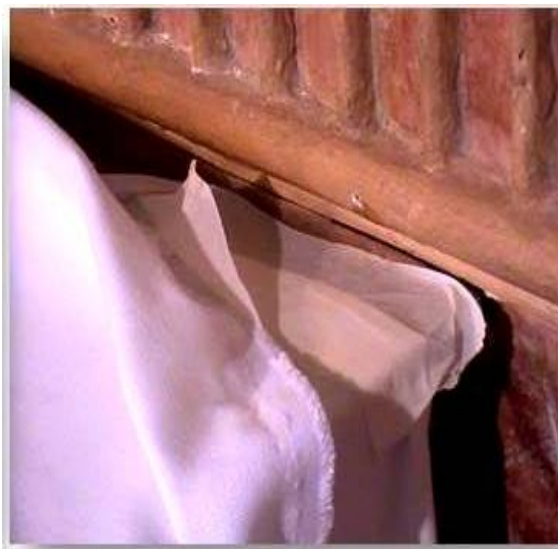
Figura 7: Toalha de mesa fixada com fita crepe
Fonte: Autora, 2014

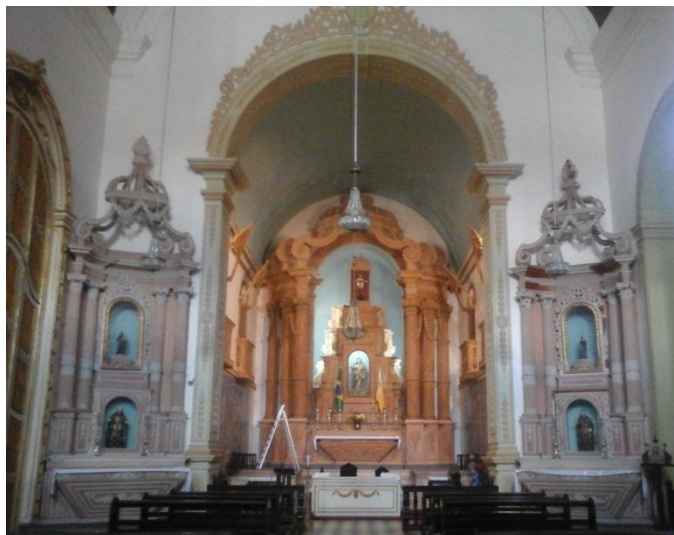
Figura 9: Altar-mor e altares colaterais
Fonte: Autora, 2014

Os retábulos colaterais são assim chamados por se localizarem ao lado do arco cruzeiro. Não aparecem em todas as igrejas, pois em algumas, essas paredes estão voltadas para os corredores que dão acesso a outras dependências da igreja, como sacristias e outras salas e com isso, há uma propensão a abrir portas nessas paredes. Comumente, os altares colaterais são similares ao altar-mor na forma ou policromia e a maioria é colocada em posição angular, mesmo os parietais (Figura 9) (FREIRE, 2006).

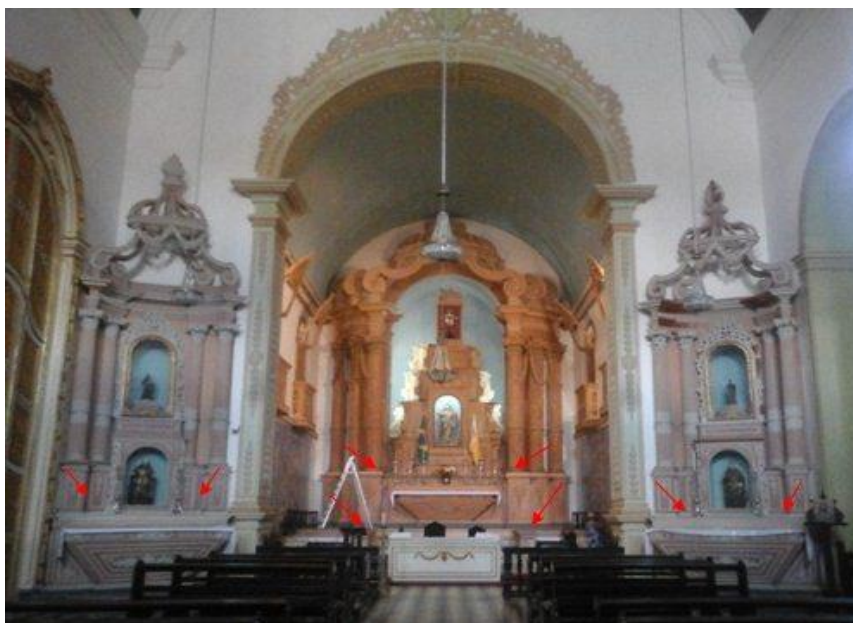
Já para o procedimento de medição de umidade relativa e temperatura nas madeiras foi utilizado um higrômetro com pinos metálicos, o qual foi encostado nas madeiras da coluna central direita e esquerda do altar mor nas extremidades superiores e inferiores e nos lados direitos e esquerdos das madeiras dos altares colaterais. (Figura 10)

Figura 10: Locais de medição de temperatura e umidade nas madeiras

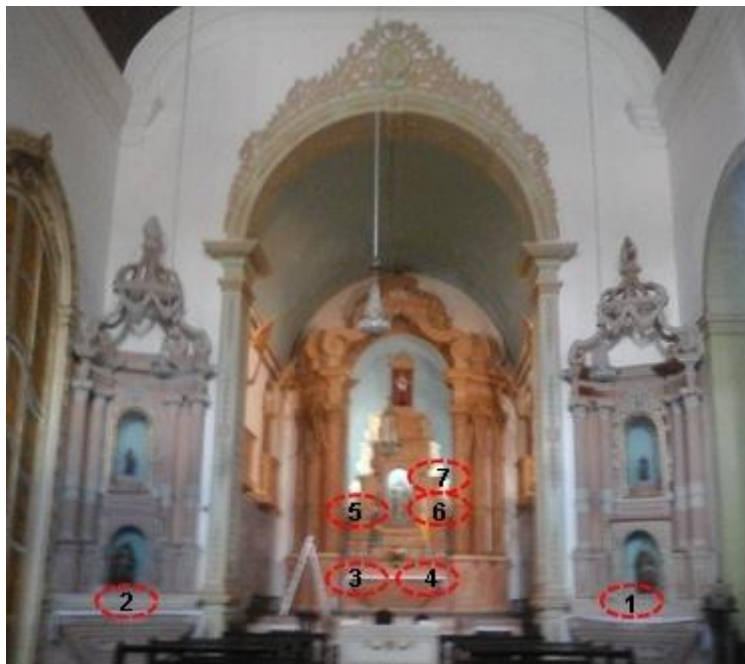
A primeira amostra do ar para captura dos fungos anemófilos foi realizada por meio da técnica de sedimentação em placas de Petri contendo meio de cultura BDA – Batata Dextrose Ágar, estas em diferentes pontos do altar-mor no dia 22 de maio de 2014 por volta das 10:00 da manhã e a igreja encontrava-se fechada. Foram expostas 7 (sete) placas de petri numeradas, em pontos estratégicos no entorno dos altares. A placa de número 01 colocada no canto esquerdo do altar colateral direito, a 02 no canto direito do altar colateral esquerdo, as placas 03, 04, 05, 06 e 07 foram dispostas em diferentes pontos do altar-mor e todas elas ficaram abertas por 10 (dez) minutos sendo fechadas e lacradas em seguida com fita crepe, embaladas com papel craft e acondicionadas em bolsa térmica para melhor conservação do material até serem levadas ao laboratório. As amostras das madeiras também foram coletadas nesse mesmo dia e horário nos mesmos locais onde foram expostas cada placa de petri. (Figura 11)

Figura 11: Locais da primeira amostragem
Fonte: Autora, 2014

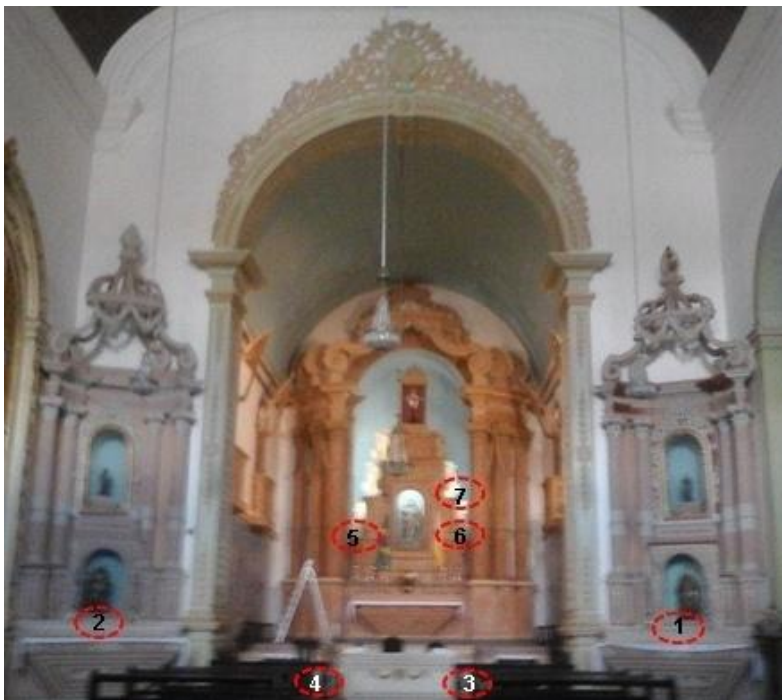
A segunda amostragem foi realizada com procedimentos iguais a anterior, no dia 11 de junho de 2014, pela manhã com a igreja aberta, maior ventilação e ornamentada com flores naturais. A disposição das placas nessa coleta foi a mesma da coleta anterior, com exceção das placas 03 e 04 que foram expostas nos primeiros bancos de orações do lado direito e esquerdo respectivamente. (Figura 12).

Figura 12: Indicação dos locais da segunda amostragem
Fonte: Autora, 2014

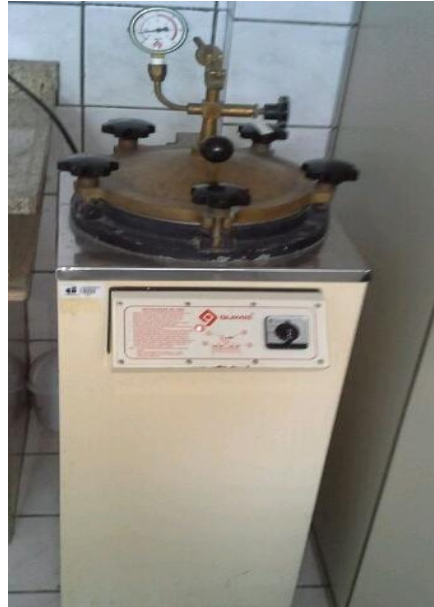
Os materiais, meios de culturas e vidrarias utilizados nos procedimentos metodológicos dessa pesquisa foram esterilizados em autoclave por calor úmido (Figura 13) numa temperatura maior que 121°C por cerca de 20 minutos, tempo e temperatura necessários para que o material seja considerado estéril.

Figura 13: Autoclave
Fonte: Autora, 2014

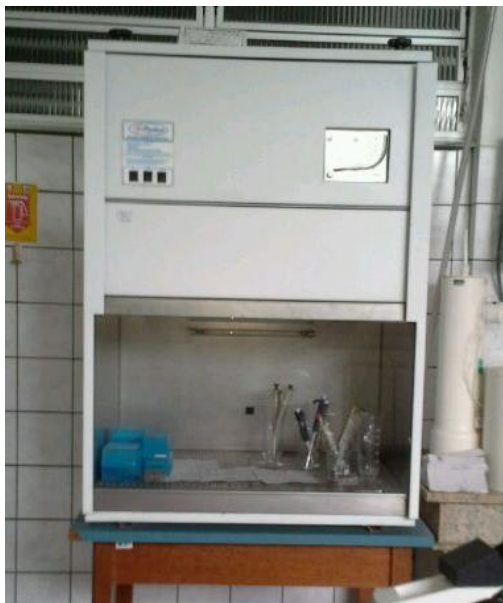
Esse procedimento foi realizado numa câmara de fluxo laminar vertical (Figura 15, 16, 17 e 18), previamente higienizada com álcool a 70%, esterilizada por 20 minutos com luz ultravioleta (UV) e resfriada por cerca de 10 minutos com ventilador. Em seguida, a luz fria foi ligada para começar os procedimentos. Inicialmente, o meio de cultura foi vertido ainda quente e no estado líquido sendo distribuído em média de 20 ml por placa de Petri e acondicionado em temperatura ambiente até ficar em estado sólido, depois os fragmentos das madeiras foram inoculadas no meio de cultura. Em seguida foram levadas à estufa, e mantidas à temperatura de 27°C. Por fim foi realizada a contagem das colônias de fungos, leveduras e/ou bactérias que se desenvolveram (Figura 19).

Figura 15: Câmara de fluxo laminar vertical
Fonte: Autora, 2014

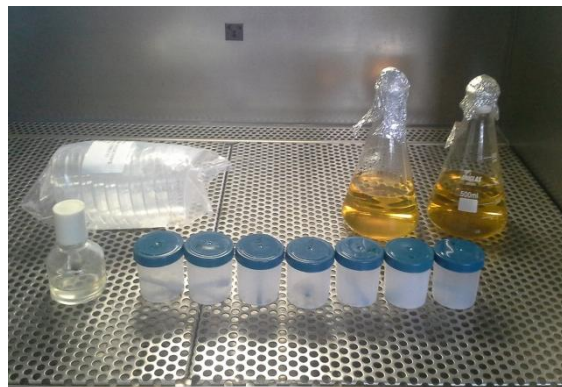
Figura 16: Preparação do material
Fonte: Autora, 2014

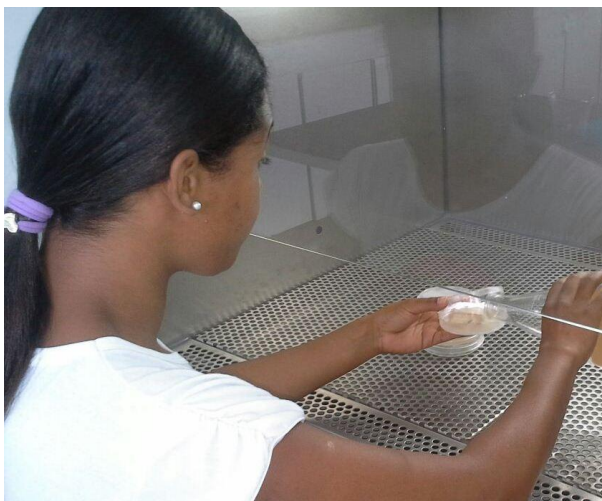
Figura 17: Preenchimento das placas de Petri
com o meio de cultura
Fonte: Autora, 2014

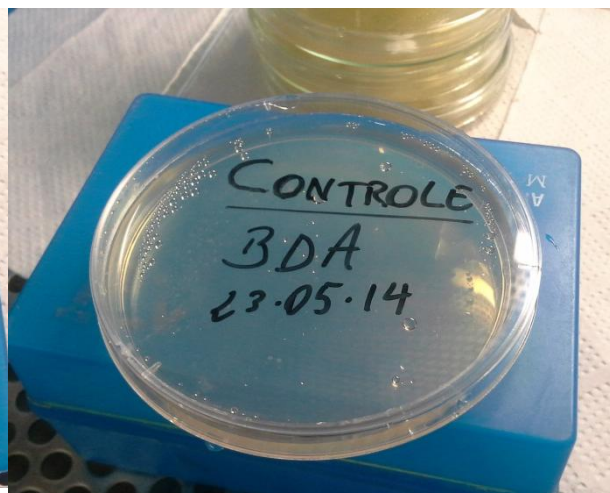
As placas foram divididas ao meio (Figura 20), pois, foram retiradas duas amostras de cada local de amostragem. Preparou-se também uma placa controle (Figura 21), na qual foi colocado apenas o meio de cultura para garantir a não contaminação.

Figura 21: Placa de Petri controle
Fonte: Autora, 2014

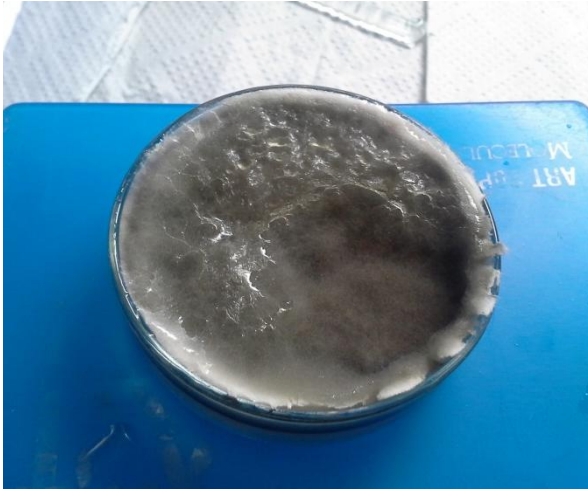
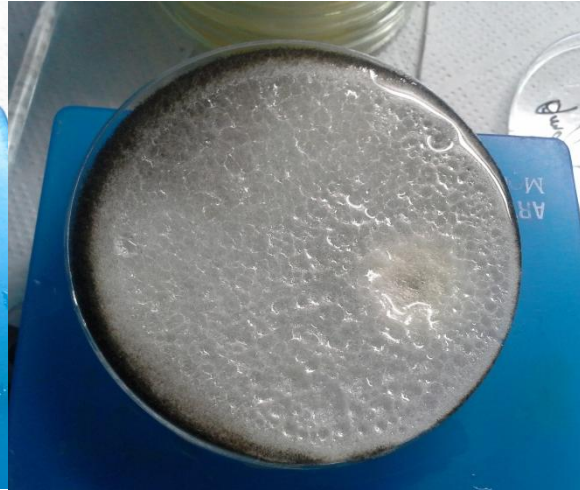
As placas de número 04a (para ambiente) e 04b (para madeira), proveniente da primeira amostragem foram totalmente contaminadas (Figura 22 e 23). Na segunda amostragem, a placa de número 06 do ar ambiente foi totalmente contaminada.

Figura 22: Placa nº 4a
Fonte: Autora, 2014

Figura 23: Placa nº 4b
Fonte: Autora, 2014
