**CONDIÇÕES OPERACIONAIS DE RESERVATÓRIOS EM SISTEMAS
DE ABASTECIMENTO DE ÁGUA INDIRETOS – UM ESTUDO DE
CASO NO CAMPUS DE CRUZ DAS ALMAS (UFRB)**

Trabalho de Conclusão de Curso apresentado à Universidade Federal do Recôncavo da Bahia como parte dos requisitos para obtenção do título de Engenheiro Sanitarista e Ambiental.

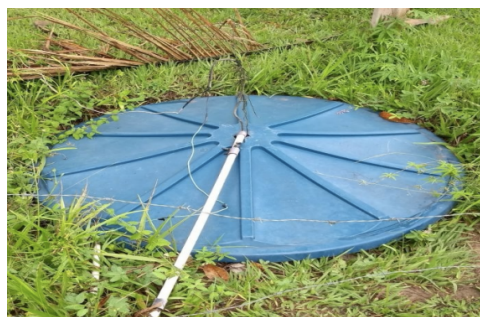
Figura 2: Reservatório de polietileno enterrado no solo – 2018

Quanto aos reservatórios inferiores de polietileno, é necessário tomar cuidado para que, durante sua instalação, estes não sejam enterrados ou apoiados diretamente no solo, pois, devido à pequena espessura de suas paredes, há grande probabilidade de ocorrer infiltração e contaminação da água armazenada. Ressalta-se que a NBR 5626 /1998 (ABNT, 1998) proíbe esta prática. Não obstante, como pode ser constatada na Figura 2, registrada em campo, essa prática foi adotada em pelo menos um dos reservatórios.

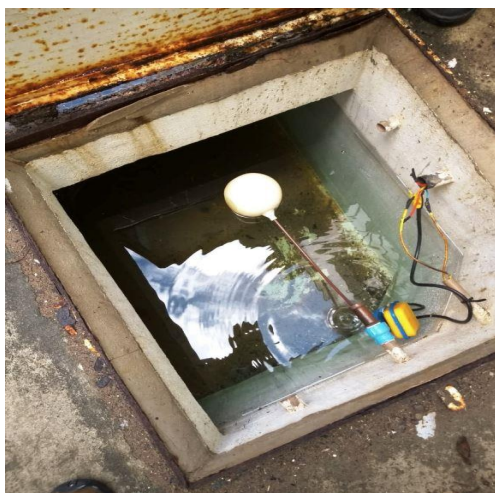
Figura 3: Acumulação de matéria orgânica no fundo do reservatório - 2018

Ademais, também foi constatado que alguns reservatórios apresentam dificuldades de acesso que tornam inviáveis a limpeza e manutenção. Tais dificuldades vão desde a falta de escadas, para os reservatórios elevados, à falta de tampas de acesso para reservatórios enterrados. Estes cenários se traduzem em uma água susceptível a depleção de qualidade e a alto risco de contaminação, como pode ser observado na Figura 3.

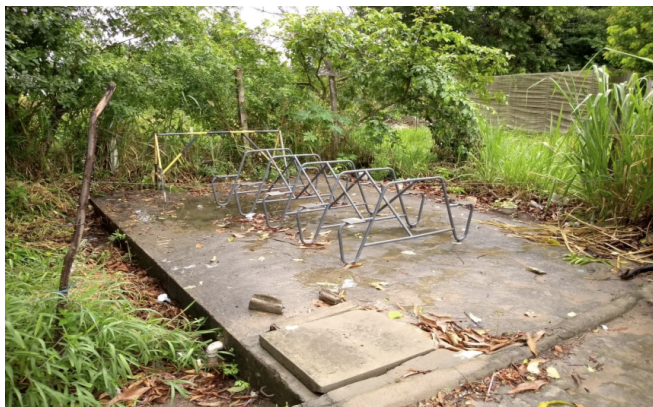
Figura 4: Reservatório de distribuição inferior– unidade garagem/oficina – 2018

Com capacidade de armazenamento de, aproximadamente, 48m³, o reservatório inferior é do tipo enterrado (Figura 4), construído em concreto, possui bomba de recalque e não é provido de nível controlador de água (bóia). Não foram observados vazamentos nem tubulações danificadas.

O reservatório apresenta boas condições de conservação, com tampa e vedação adequadas, no entanto, está instalado em uma área conspurcada e não isolada, como recomenda a NBR 5626/98 (ABNT, 1998), e, portanto, susceptível à contaminação. Próximo ao reservatório, a menos de 1m de distância, está instalado um lava a jato (Figura 5) onde é realizada a limpeza de toda a frota de veículos da Universidade. Devido a proximidade entre os equipamentos de lavagem dos veículos e o reservatório, situação agravada pela falta de dispositivos de proteção

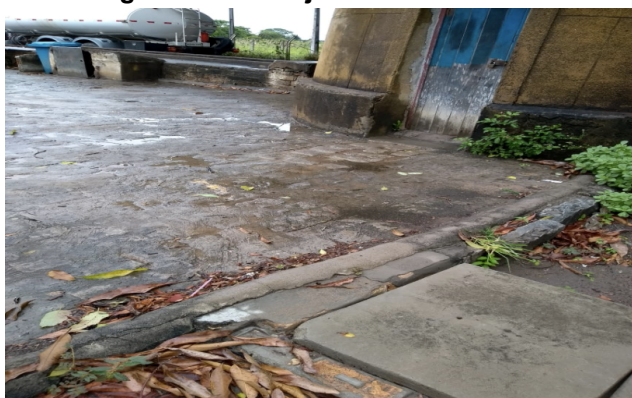
Figura 5: Lava a jato da UFRB -2018

contra entrada de água e resíduos, conforme pode ser observado na Figura 5, este cenário enseja cuidados. Algumas substâncias são agregadas à água de lavagem (óleos, graxas, combustível), tal que há grande possibilidade de contaminação da água. Substâncias como BTEX (Benzeno, Tolueno, Etilbenzeno e Xilenos) e surfactantes em geral, provenientes do combustível que abastece os veículos e dos detergentes utilizados para lavagem dos mesmos, respectivamente. Para trabalhos futuros, aconselha-se análise de BTEX, a fim de avaliar se a água está isenta destes tipos de contaminantes, visto que são poluentes especialmente nocivos à saúde.

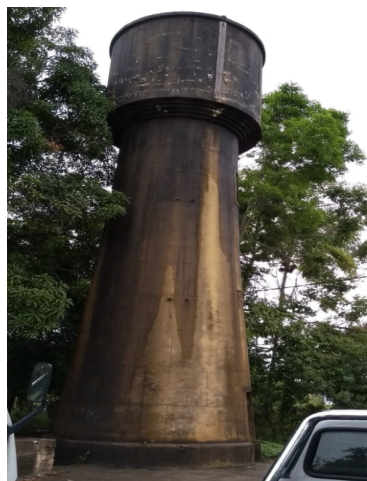
Figura 6: Reservatório de distribuição superior – Unidade Garagem/Oficina – 2018

O reservatório superior (Castelo d'Água), Figura 6, é do tipo elevado e tem capacidade de armazenamento de, aproximadamente, 33m³. Também construído em concreto, o dispositivo não possui bóia e é possível notar pequenos vazamentos e fissuras em suas paredes. Suas tubulações não estão pintadas e instaladas corretamente, no entanto, estão isentas de vazamentos. O reservatório não possui escada, está situado a, aproximadamente, 15 metros do solo e, para que seja feita manutenção e/ou limpeza, é necessário montar uma estrutura de andaimes para que se tenha acesso à parte superior. Devido a dificuldade de acesso, não são feitas manutenções e limpezas e, por não possuir nível de controle de água, bóia, às vezes ocorre extravasamento. Tais ocorrências podem ser observadas pela presença de água escorrendo nas paredes do reservatório, pois o reservatório é desprovido de tubo extravasor. Deve-se dar grande atenção a este tipo de vazamento, pois, além de contribuir para diminuição da vida útil da estrutura, corrobora para o desperdício de água tratada e, conseqüentemente, aumento nas contas de água.

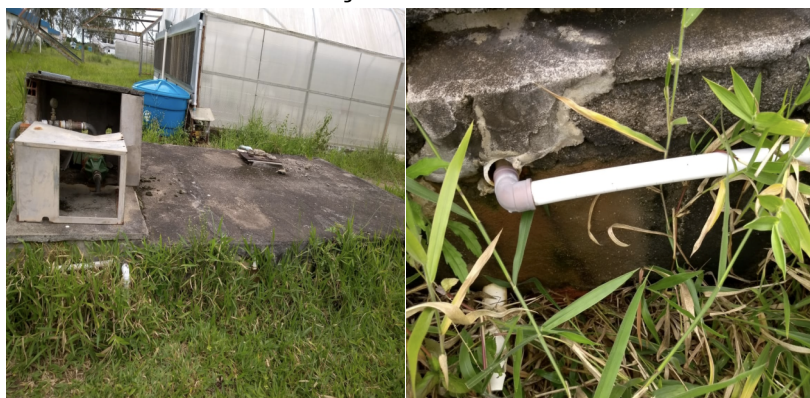
Figura 7: Reservatório de distribuição inferior – Unidade Prédio de Solos – 2018

O reservatório inferior é do tipo apoiado/semi-apoiado construído em concreto, tem capacidade de, aproximadamente, 14m³ e é responsável por fornecer água ao reservatório superior. É equipado de bomba, suas tubulações e válvulas não estão instaladas e identificadas corretamente, está localizado em área conspurcada e não isolada, observam-se arbustos próximos ao reservatório. Em suas paredes é possível verificar algumas fissuras e vazamentos, como pode ser observado na Figura 7. O reservatório possui tampa, barreira de proteção sanitária, e, por não possuir bóia, às vezes ocorre extravasamento.

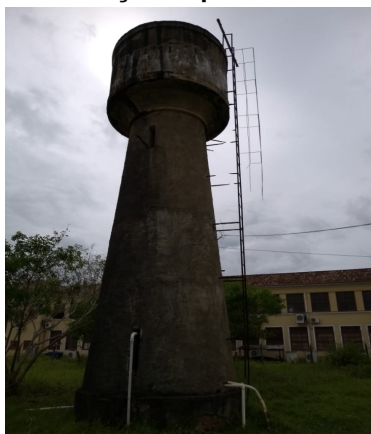
Figura 8: Reservatório de distribuição superior - Unidade Prédio de Solos - 2018

O reservatório superior, também construído em concreto, possui capacidade de armazenamento de 14m³. Em suas paredes também é possível notar fissuras e vazamentos. Não possui controle de nível e, como o inferior, também está susceptível a extravasamentos, que é verificado por meio do tubo extravasor. O reservatório é do tipo elevado, a aproximadamente 10m do solo e sua escada está totalmente danificada, inviabilizando o acesso para limpeza e manutenção, como mostra a Figura 8.

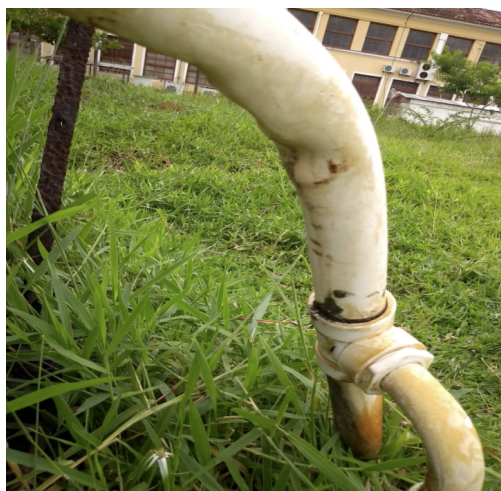
Figura 9: Tubulação com abaulamento - unidade prédio de solos – 2018

Suas tubulações e válvulas não estão identificadas e instaladas corretamente e é possível notar abaulamento em uma delas, Figura 9.

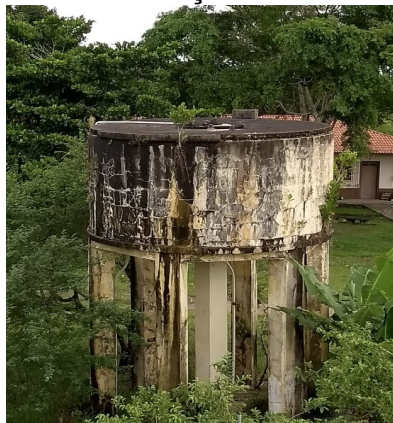
Figura 11: Reservatório de distribuição - Unidades RU/Residência – 2018

Na Figura 11 está representado o reservatório de distribuição das Unidades Administrativas: Restaurante Universitário e Residência Universitária Trio Elétrico. Sob responsabilidade da Pró Reitoria de Políticas Afirmativas e Assuntos Estudantis (PROPAAE), o reservatório tem capacidade de 40m³ e é isento de bóia para controle de nível. Está instalado em uma área não isolada, com crescimento de vegetação, sobretudo em suas paredes, e é responsável por fornecer água às unidades da Residência Estudantil e ao Restaurante Universitário e a água é utilizada para realização de higiene pessoa e produção de alimentos, o que torna um agravante para a situação.

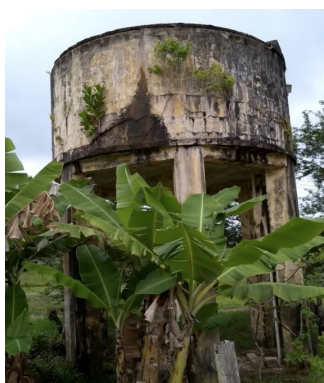
Figura 12: Reservatório de distribuição - RU/Residência Trio Elétrico – 2018

Com estrutura em concreto e abastecido pela Embasa, o reservatório é do tipo elevado e seu estado de conservação está em situação precária. É possível notar muitas fissuras e deslocamento em suas paredes, Figura 12, bem como grande quantidade de água vazando ao longo de todo o dia. De acordo com informações coletadas em campo, Anexo 2, a Coordenadoria de Infraestrutura e Meio Ambiente - CIMAM (antiga Superintendência de Infraestrutura e Planejamento do Espaço Físico – SIPEF) já solicitou a demolição, no entanto, por questões burocráticas, ainda não foi realizada. É importante salientar que, além de contribuir para o desperdício de água e de recursos públicos, as estruturas danificadas fazem com que a água armazenada fique sujeita à contaminação por poeira e/ou qualquer outro corpo estranho que possa entrar no reservatório. Além das paredes em péssimas condições, as válvulas, tubulações e registros também não estão operando em boas condições de conservação. Como forma de resolver o problema, aconselha-se a demolição e a construção de novo reservatório.

Em razão da acentuada degradação geral do velho equipamento e da irreversibilidade e gravidade de algumas das patologias que apresenta, faz-se recomendável, necessária e urgente a sua substituição, com subsequente e imediata interdição/demolição do mesmo.

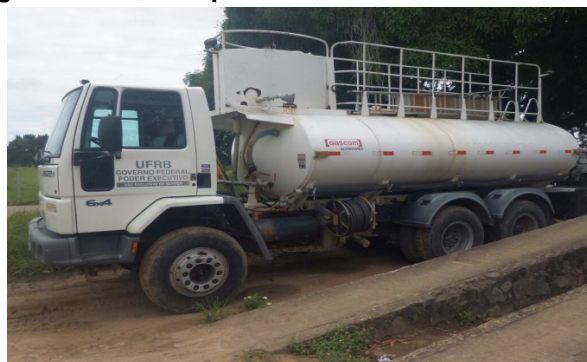
Figura 13: Carro Pipa da Universidade - 2018

Os próximos reservatórios a serem apresentados são itens que abastecem apenas duas unidades prediais e possuem pequenos volumes, quando comparado aos demais reservatórios de distribuição, e são abastecidos pelo Sistema Alternativo de Abastecimento da Universidade, através de veículo transportador (Figura 13). Como mencionado por alguns autores, apresentados na revisão bibliográfica, é preciso dar uma atenção especial aos reservatórios que são abastecidos por carro-pipa, visto que estes armazenam uma água mais sujeita a contaminação durante transporte, através do abastecimento e/ou, até mesmo, devido a falta de renovação contínua da água.

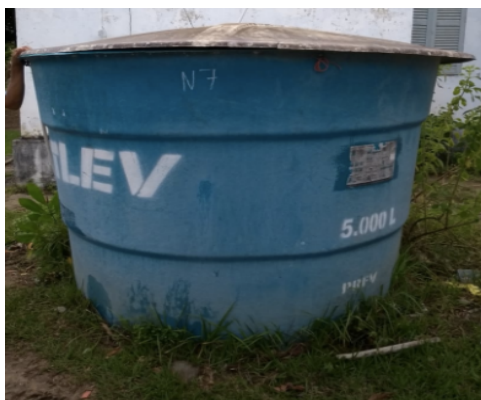
Figura 14: Reservatório de distribuição - Numam/Casa Estudantil - 2018

Fabricado em Polietileno, o reservatório de 5m³, representado na Figura 14, é responsável por fornecer água para os reservatórios superiores do Núcleo de Meio Ambiente – NUMAM e para a Casa Estudantil. O reservatório é do tipo apoiado, é equipado com bomba de recalque e é o único reservatório de distribuição que passa, parcialmente, por limpeza. Possui controle de nível (bóia) e suas paredes e tubulações estão em bom estado de conservação e funcionamento, apesar de não estarem instaladas corretamente. O reservatório possui tampa, está localizado em área não isolada, não limpa, não possui cobertura, está isento de extravasamento e não possui tubo extravasador nem tubulação de limpeza. Para limpeza e manutenção, é preciso utilizar um balde para retirar a água. Para evitar contaminação da água armazenada, a NBR 5626/98 (ABNT, 1998) recomenda que os reservatórios do tipo apoiado sejam apoiados em uma base (de concreto ou outro material) que evite o contato diretamente com o solo, o que não foi verificado na instalação deste reservatório.

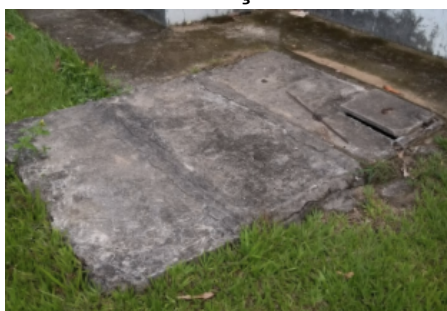
Figura 15: Reservatório de distribuição – SUPAI/Casa dos DAS - 2018

O reservatório que alimenta os reservatórios prediais superiores da Superintendência de Assuntos Internacionais – SUPAI e a Casa dos Diretórios Acadêmicos – Casa dos DAS foi construído em concreto, possui capacidade de armazenamento de 10m³, é do tipo enterrado e abastecido por carro pipa, como já foi mencionado. O reservatório é equipado por bomba de recalque, não possui controle de nível e está instalado em área não isolada, facilitando o acesso à animais e pessoas em geral. As condições de conservação do reservatório não são adequadas. Sua tampa apresenta descontinuidades que impedem a vedação, e a água armazenada, no dia da visita em campo, apresentava coloração turva. O reservatório está equipado com dispositivo de proteção, não possui tubulação de descarga de fundo, tubo extravasor, nem tubulação de ventilação. Não foram encontrados indícios de fonte de contaminação próxima ao reservatório (Figura 15).

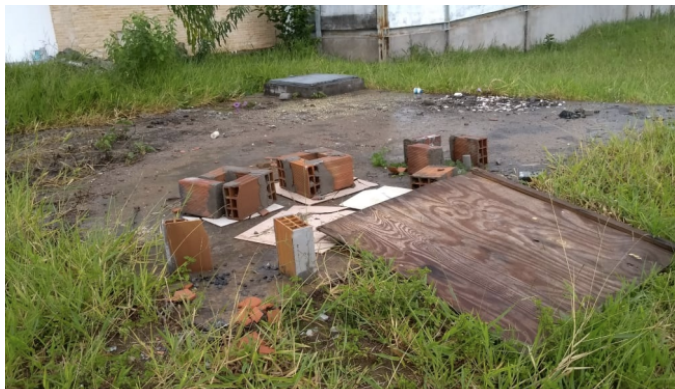
Figura 16: Reservatório predial inferior - pavilhão de engenharias - 2018

A Figura 16 mostra um registro de campo, no qual é possível verificar a falta de limpeza em um destes reservatórios, bem como a falta de isolamento da área.

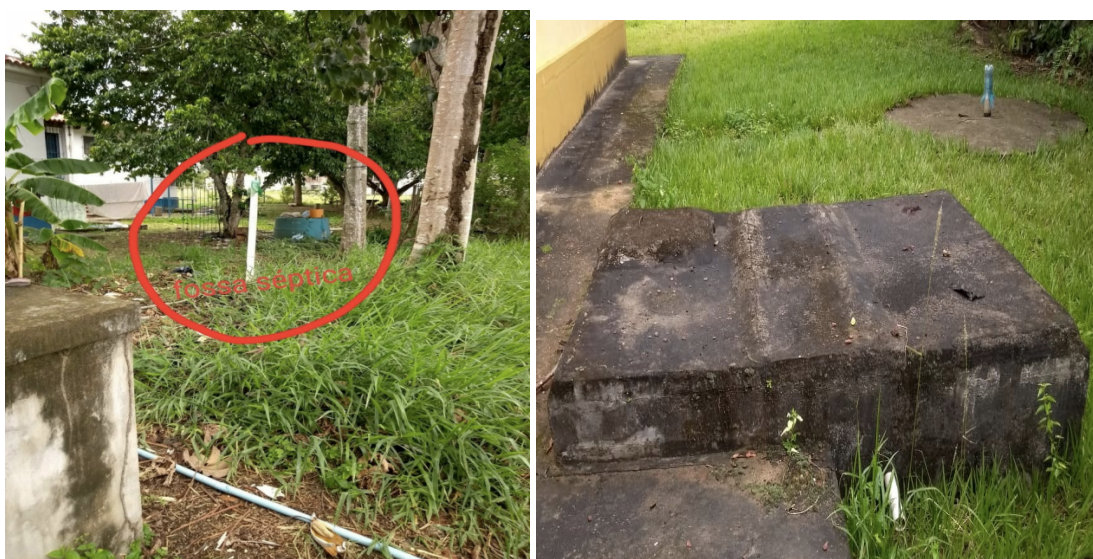
Figura 17: Fossas sépticas instaladas próximas ao reservatório – 2018

No entanto, ainda que não estejam instalados próximos à fonte de contaminação, alguns reservatórios não possuem dispositivo de proteção e/ou vedação suficiente, facilitando a contaminação por poeira e água de chuva, como também pela entrada de pequenos animais. As Figuras 17, 18 e 19 mostram alguns exemplos de focos de possível contaminação observados no parque de reservatório. Para resolver esta deficiência construtiva sugere-se construir uma borda no entorno destes reservatórios que não possuem este acessório, criando desta maneira, uma barreira sanitária contra lixiviados e garantindo uma maior proteção à qualidade da água armazenada.

No quesito relacionado aos prováveis pontos de contaminação, observa-se que seis reservatórios estão localizados inadequadamente (25%), pois se encontram próximos a alguma fonte de contaminação (fossa séptica, sumidouro, entulhos, etc.). No entanto, dezesseis estão isentos (67%) e para dois deles (8%) não foi possível checar essa informação (Gráfico 13). Para os reservatórios que se encontram próximos às fontes contaminantes, aconselha-se uma análise microbiológica da água armazenada para averiguar a presença de contaminação. Caso seja confirmada a contaminação, indica-se analisar a situação de forma minuciosa. Para os reservatórios que estão próximos a entulhos, sugere-se fazer a limpeza do local e em seguida lavagem e desinfecção do reservatório. Para àqueles que estão localizados próximos à fossa séptica, indica-se a desativação e substituição.

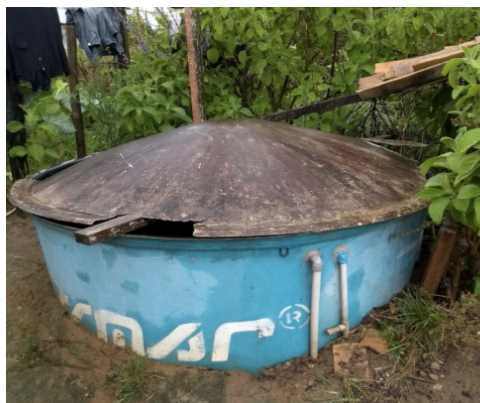
Figura 18: Reservatório parcialmente enterrado e sem vedação suficiente – 2018

Na Figura 18 é possível observar um reservatório de polietileno parcialmente enterrado no solo, o que se constitui em uma prática não recomendada pela NBR 5626/98 (ABNT, 1998). No mais, observa-se uma instalação improvisada para desvio da água de chuva que desagua sobre o telhado, vindo atingir a tampa do reservatório, que não apresenta boas condições de vedação. Para esta situação particular, recomenda-se desenterrar este reservatório, fazer sua limpeza e desinfecção e apoiá-lo em uma base de concreto, em uma cota superior a do solo, bem como repor sua tampa e vedá-lo para impedir que ocorra a entrada de água de chuva.

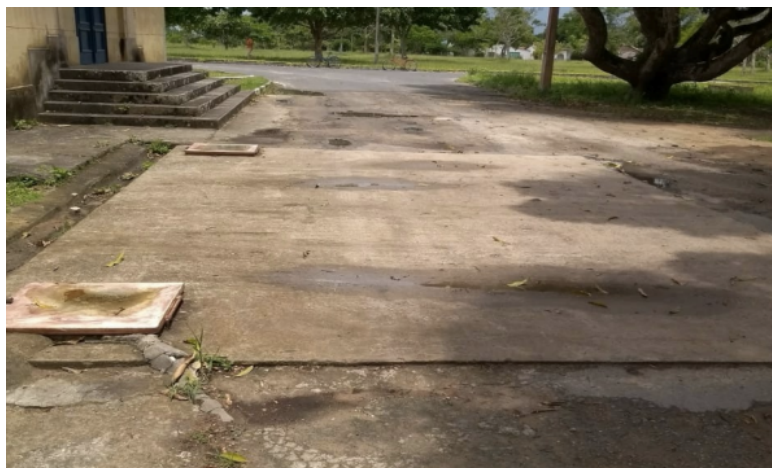
Figura 19: Reservatório instalado em meio a uma via de acesso – 2018

Já na Figura 19, observa-se um reservatório instalado em meio a uma via de acesso. Ainda que, aparentemente (não foi possível verificar, pois o mesmo não apresentava acesso), este reservatório apresente boas condições de vedação, esta é mais uma prática proibida pela NBR 5626/98 (ABNT, 1998). Para este reservatório, é indicada uma análise microbiológica para averiguar as condições de qualidade da água armazenada. Caso positivo, sugere-se que se realizem estudos mais detalhados sobre as possibilidades existentes, já que a sua substituição é inviável e requer grandes investimentos, visto que se trata de um reservatório feito em concreto e com capacidade de armazenamento de 20m³.

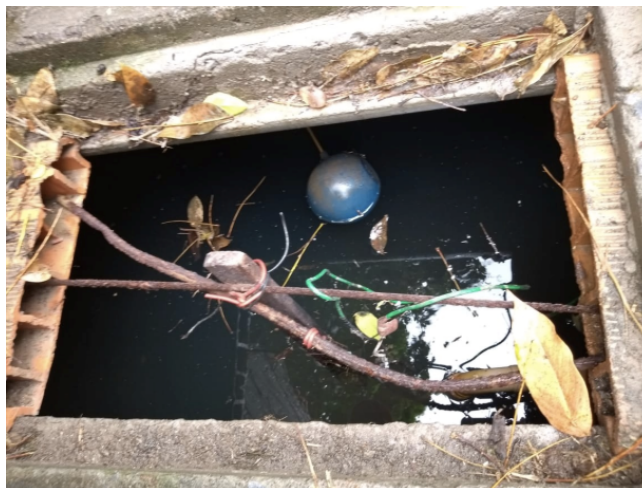
Figura 20: Reservatório com larvas – 2018

Na Figura 20 é possível notar um reservatório com larvas. De imediato, notificou-se a situação para o setor responsável pela manutenção do parque de

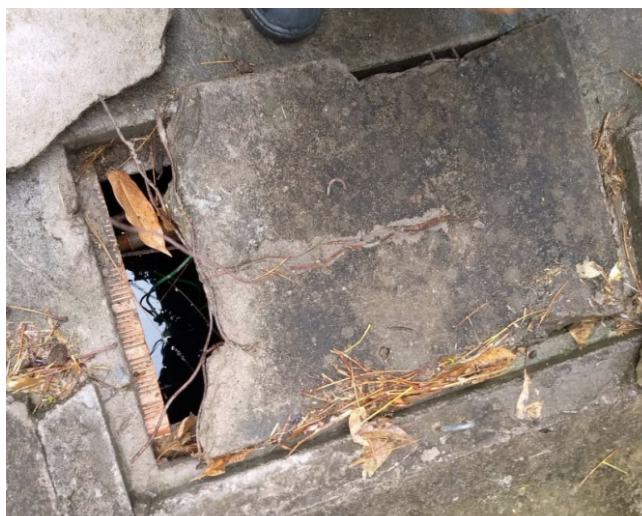
Figura 21: Reservatório com tampa danificada - 2018

Ressalta-se que este reservatório se encontra com tampa danificada e, ao seu entorno, notou-se a presença de matéria orgânica, resto de poda acumulada, como pode ser verificado (Figura 21). **Para esta situação, além da desinfecção (que consiste no esvaziamento do reservatório, lavagem e inserção de produto químico desinfetante, como o cloro)**, que já foi realizada, é necessário reconstruir esta tampa, garantido assim a vedação do reservatório. A limpeza da área é outro fator que deve ser levado em consideração e, como já mencionado, poderá ser feita pelo próprio Núcleo de Meio Ambiente.

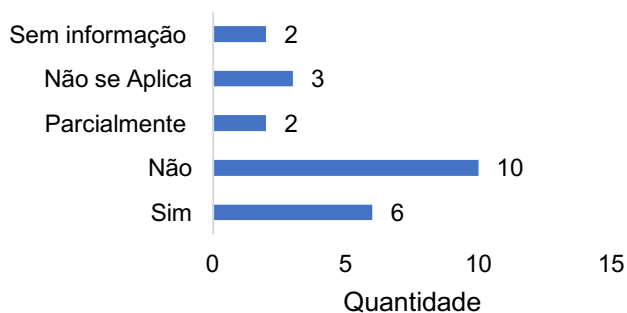
Gráfico 16: Presença de borda de proteção no reservatório – 2018

Como já discutido anteriormente, a borda de proteção é um componente construtivo essencial para os reservatórios enterrados. Sua função é impedir que corpos estranhos sejam carreados, por lixiviamento, para dentro do reservatório. A NBR 5626/98 (ABNT, 1998) recomenda esta prática.

Analisando o Gráfico 16, observa-se que uma grande parcela, 41,7% (10), dos reservatórios é desprovida desse artefato. Dois deles têm borda de proteção parcial, ou seja, tem-se a borda em apenas um dos lados. Observa-se a presença de borda em apenas seis reservatórios, correspondendo a uma parcela de 25%. Em outros três reservatórios, 12,5%, não há necessidade do dispositivo, visto que não
