UNIVERSIDADE FEDERAL DO RECÔNCAVO DA BAHIA  
CENTRO DE ARTES, HUMANIDADES E LETRAS  
CURSO DE GRADUAÇÃO EM MUSEOLOGIA

**PLANO DE CONSERVAÇÃO PREVENTIVA DO ACERVO DO COLÉGIO  
ESTADUAL DA CACHOEIRA - BAHIA**

CACHOEIRA  
2019

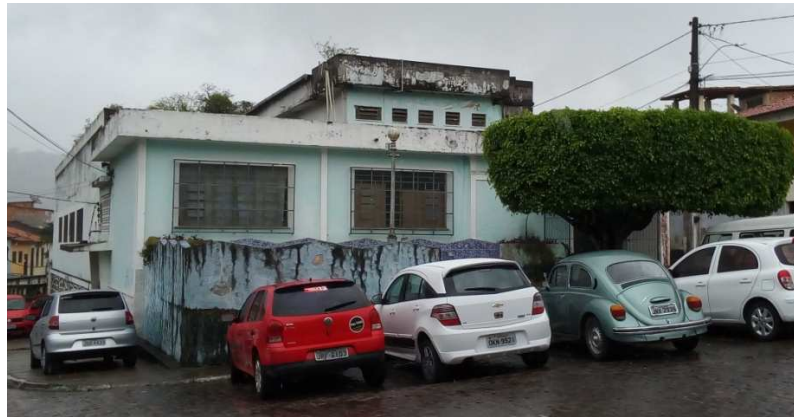
Figura 9 - Pavilhão Rômulo Galvão – Ano 2018  
Foto: Renata Teles

O Pavilhão Rômulo Galvão está anexado em frente ao prédio principal do CEC entre a Rua Ricardo Pereira e a Rua Dr. Vacarezza (fig. 9). Atualmente, o pavilhão tem sido pouco utilizado, pois algumas áreas do prédio encontram-se em situação de emergência, como a biblioteca do colégio que era abrigada neste local e por conta de infiltrações no teto foi transferida em 2018 para uma sala no primeiro andar do Pavilhão Ernesto Simões Filho. Além

da sala da biblioteca, mais duas salas foram interditadas no primeiro andar, pois o teto também se encontra comprometido por infiltrações.

Tendo em vista os problemas encontrados em todas as salas de guarda do arquivo escolar, recomenda-se o remanejamento das salas para o Pavilhão Rômulo Galvão. Este por sua vez, deverá passar por reformas e manutenções visando solucionar os problemas com infiltrações, instalações elétricas e hidráulicas inadequadas de forma que o prédio possa

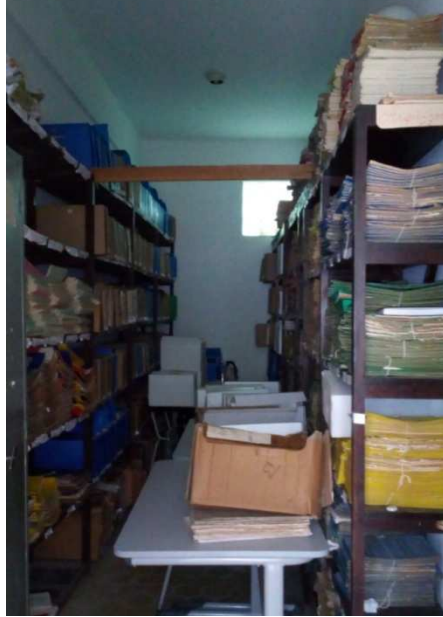
Figura 13 - Sala 1 – Ano 2018  
Foto: Renata Teles

A sala 1 (fig. 13) é destinada à guarda dos documentos mais antigos da escola, correspondendo a um espaço bastante pequeno e estreito com tamanho médio de 1,4m x 2,1m, com uma porta de acesso e uma pequena janela vedada que transmite um pouco de iluminação natural. O espaço está organizado em estantes de madeira posicionadas uma em frente à outra, escoradas com um pedaço de madeira para mantê-las firmes e seguras na parede; e armários de metal, mesas e cadeiras de metal e de plástico posicionados um do lado do outro.

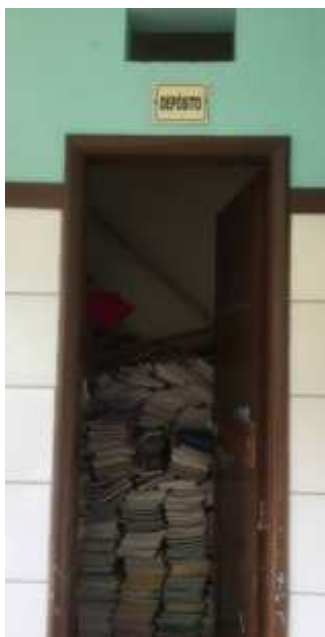
Figura 14 - Sala 2 em 2017  
Ano 2017 / Foto: Ritta Maria

A sala 2 corresponde a uma área de 2,0 m x 2,0 m organizada com duas estantes de metal, possuindo uma porta de acesso e uma abertura para ventilação. Esta sala era identificada como um antigo depósito onde parte do acervo era armazenada em condições inadequadas (fig. 14). Em 2017, a partir de um mutirão organizado pelos integrantes do projeto CEC, o depósito foi transformando em sala de guarda para abrigar as coleções que passam por tratamento de conservação (fig. 15) através do projeto. A documentação que estava abrigada nesta sala foi colocada em caixas de papelão forradas com papel ofício A2 e foram transferidas para a sala 3.

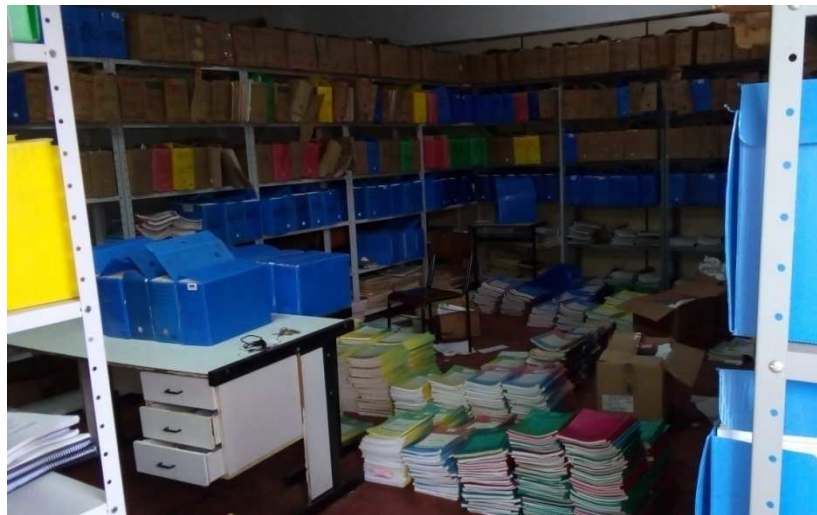
Figura 16 - Sala 3 – Ano 2018  
Foto: Renata Teles

A sala 3 (fig. 16) está localizada em uma área de maior dimensão onde são guardadas as documentações que estão sendo produzidas nos últimos anos. O espaço desta sala corresponde a um salão de grande extensão demarcado com divisórias de madeira prensada (Eucatex). A sala está organizada em estantes de metal e além dos documentos da escola, abriga também um piano que se encontra sem cuidados de conservação (fig. 17). Possui uma porta de acesso, duas janelas vedadas e dois ar-condicionados.

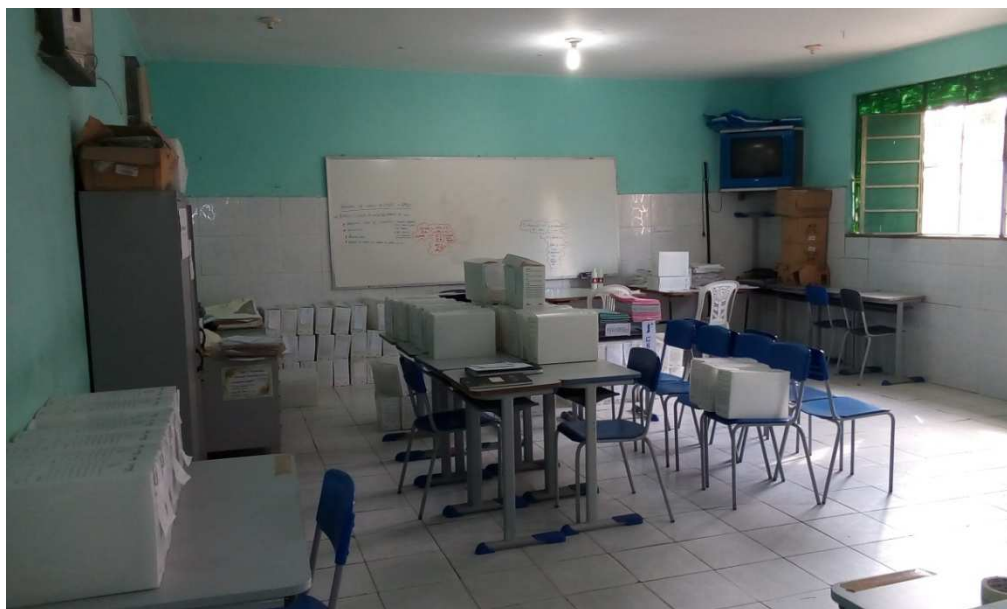
Figura 18 - Sala de trabalho do Projeto - Ano 2018  
Foto: Renata Teles

A sala corresponde a um espaço amplo com uma entrada de acesso e duas janelas (fig. 18). Está organizada com mesas, cadeiras, armários de metal e mapotecas. As mesas são utilizadas para a realização dos procedimentos de conservação e são ordenadas de acordo com cada atividade. Os armários são destinados à guarda temporária de algumas documentações e dos materiais de expedientes do projeto, e as mapotecas são utilizadas para a guarda temporária de encadernações que passam por tratamento de conservação.

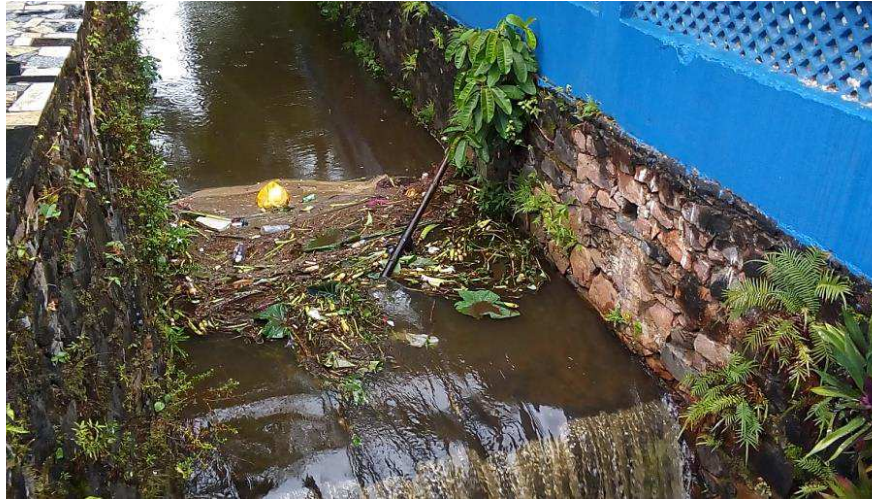
abrigam o acervo, pois não está localizado em suas proximidades, mas as possibilidades de enchentes não são descartadas devido ao histórico de ocorrências deste tipo na cidade de Cachoeira. A cidade já enfrentou diversas enchentes, sendo a última datada no ano de 1989.

Figura 22 - Rio da Pitanga apresentando acúmulo de lixo – Ano 2018  
Foto: Renata Teles

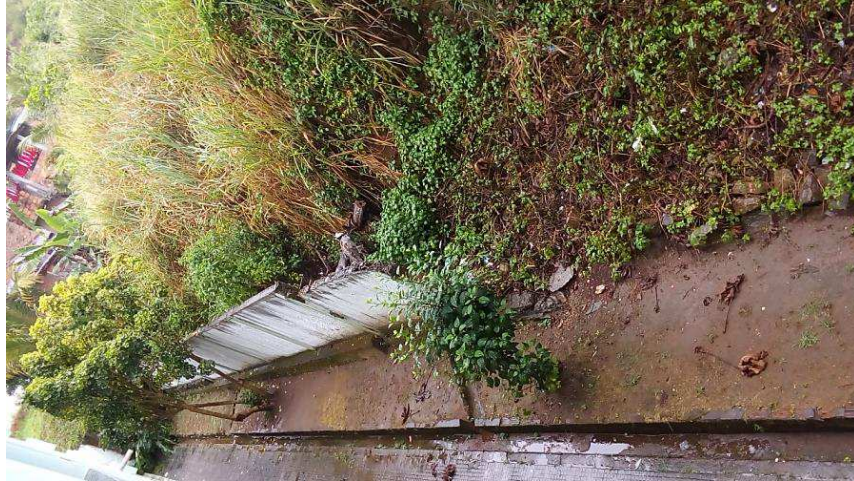
Sobre outros riscos de inundações, existem relatos de incidentes ocorridos no Pavilhão Ernesto Simões Filho que, entre os anos de 2009 e 2010, sofreu uma inundação ocasionada por uma época de chuvas intensas. Através de relatos do diretor, constatou-se que ao fundo do prédio havia um muro que separava a escola da área de vegetação e de casas próximas, com a intensidade da chuva, acumulou-se bastante água e sujeira atrás do muro fazendo com que uma parte dele cedesse e causasse a inundação, o que resultou na perda de muitos documentos da escola. Como não houve reparação do muro desde o acontecido (fig. 23), isto acaba facilitando a entrada de água das chuvas e sujeiras nos ambientes do pavilhão podendo alcançar a sala de guarda 1.

Figura 23 - Muro do Pavilhão Ernesto Simões Filhos atualmente – Ano 2018  
Foto: Renata Teles

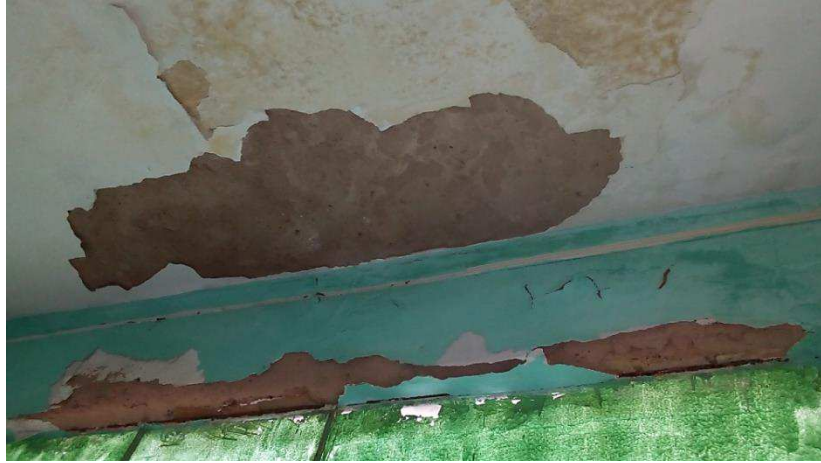
Durante a coleta de dados, observou-se também que os três prédios que compõe a estrutura do Colégio Estadual da Cachoeira apresentam problemas como desgaste da pintura e mofo ocasionados pela ação do tempo e por infiltrações; instalações elétricas inadequadas como disjuntores sem capa protetora, ar-condicionados instalados inadequadamente, lâmpadas mal encaixadas e afiações desprotegidas podendo gerar incêndios (fig. 24 a 29); além de rachaduras nas paredes (fig. 30 e 31). Estes problemas vêm se agravando a cada dia e comprometendo a estrutura dos prédios do CEC, devido à falta de investimentos para manutenções e reformas, fazendo com que alguns espaços da escola sejam interditados por não apresentarem segurança para uso.

Figura 24 - Desgaste da pintura causado por infiltrações (Pavilhão Rômulo Galvão)  
Ano 2018 / Foto: Renata Teles

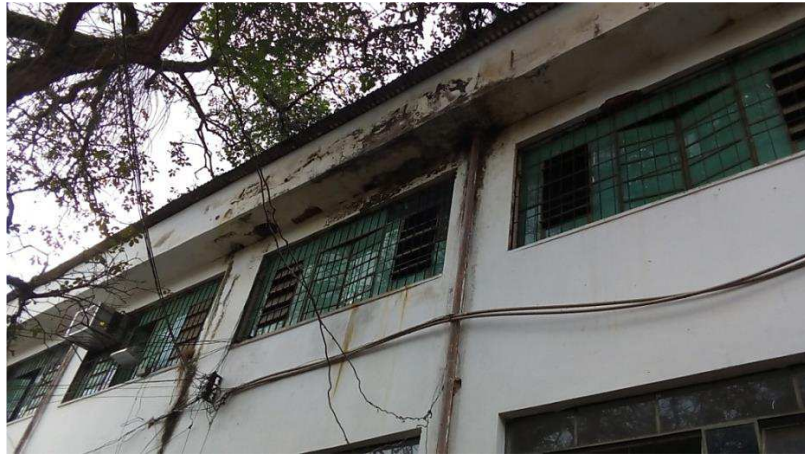
Figura 25 - Prédio do Pavilhão Rômulo Galvão apresentando infiltrações e instalações elétricas inadequadas -  
Ano 2018  
Foto: Renata Teles

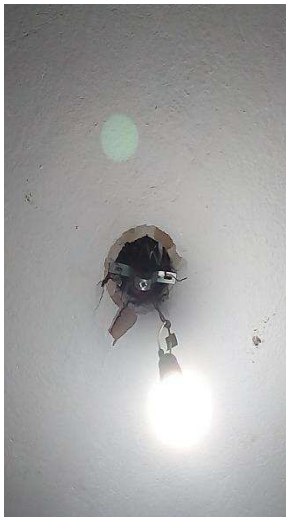
Figuras 26, 27, 28- Instalações elétricas inadequadas nas salas de guarda (Sala guarda 3 e sala de trabalho do Projeto)  
Ano 2018 – Fotos: Renata Teles

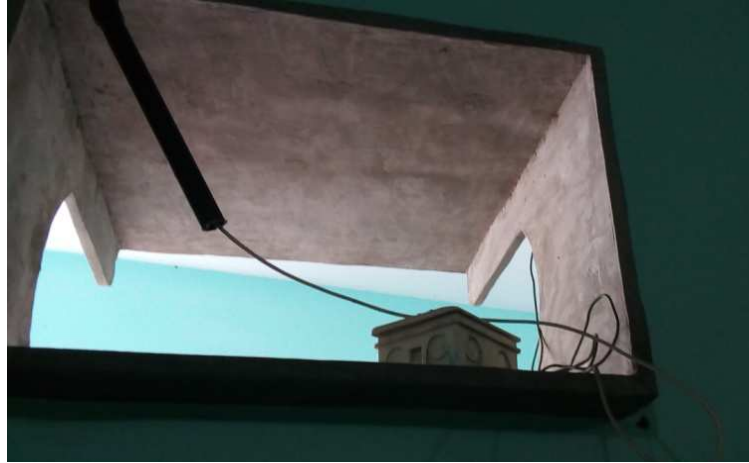
A sala de trabalho do projeto CEC apresenta alguns problemas relacionados à iluminação e também à climatização do ambiente. O espaço conta com 1 ar-condicionado que é usado periodicamente, este não funciona de forma adequada devido à falta de vedação total da sala por não possuir porta e apresentar aberturas para a instalação de outros ar-condicionados (fig. 33). Quando as janelas da sala são abertas a incidência solar é direta em seu interior, pois não há cortinas e nem telas de proteção contra entrada de insetos e poeira do trânsito.

Figura 33 - Abertura para ar-condicionado na sala de trabalho do Projeto CEC  
Ano – 2018 / Foto: Renata Teles

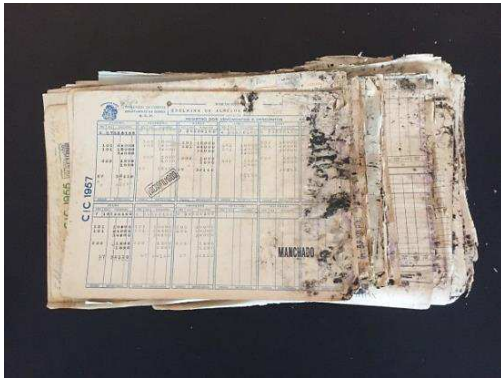
Figura 34 - Ataque de agentes biológicos – Ano 2017

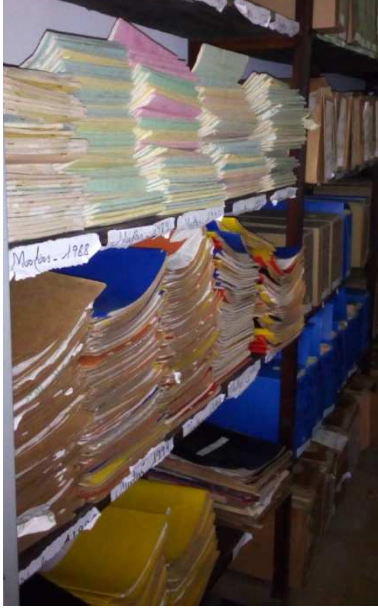
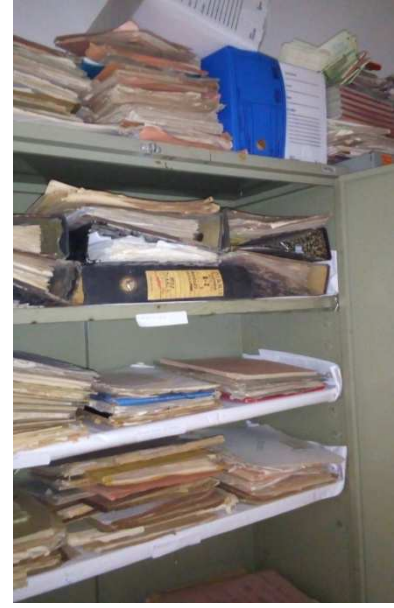
Durante a vistoria também foi identificado o acondicionamento inadequado do acervo. Na sala 1 e 3 o acervo encontra-se estantes e armários, sendo uma parte acondicionada em caixas arquivos de papelão e de plástico e outra parte disposta nos mobiliários em pilhas sem proteção (fig. 38 a 42).

Figuras 38, 39 - Condições de acondicionamento na sala 1  
Ano – 2018 / Foto: Renata Teles

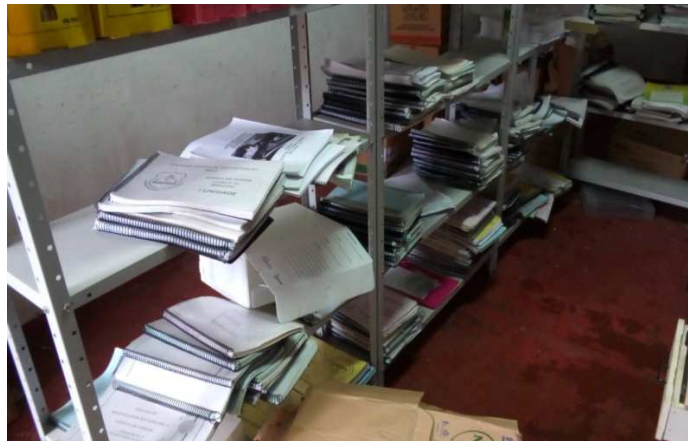
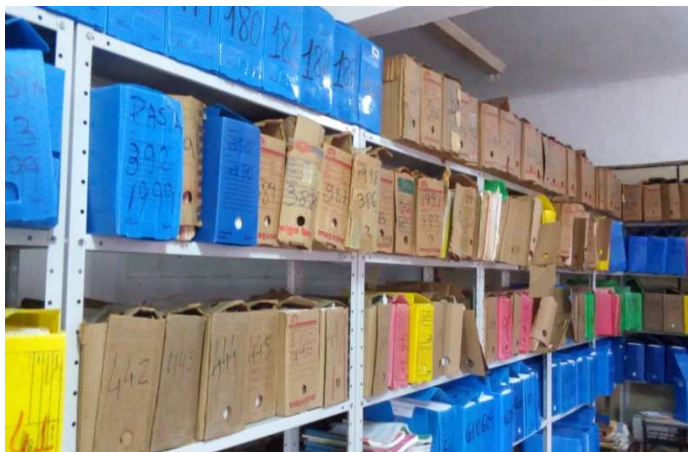
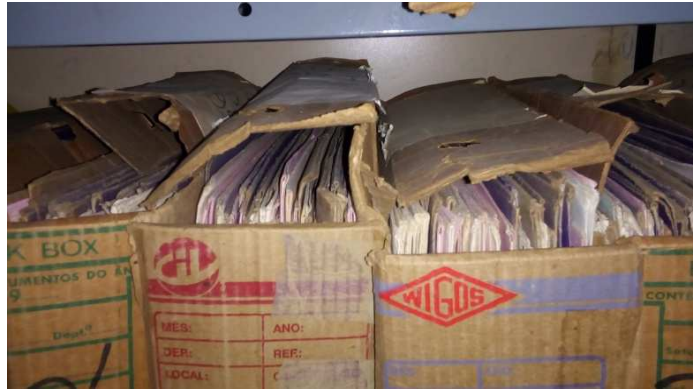
Figuras 40, 41, 42 - Condições de acondicionamento na sala 3  
Ano – 2018 / Fotos: Renata Teles

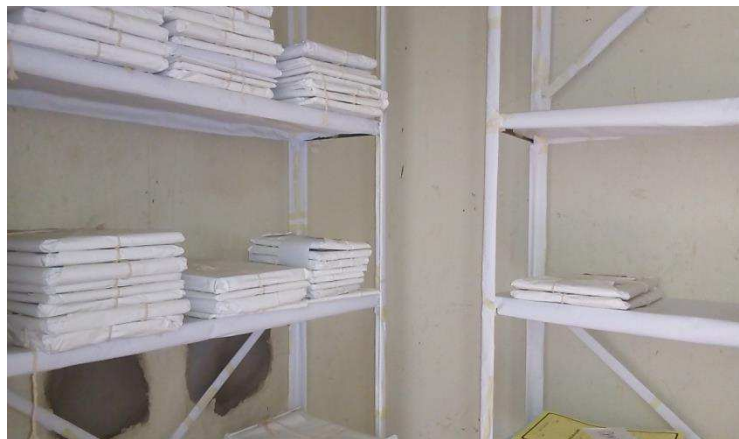
Figura 44 - Condições de acondicionamento do acervo na sala 2  
Ano 2018 – Foto: Renata Teles

As condições de acondicionamento na sala 2 são relativamente adequadas e não oferecem riscos ao acervo visto que os documentos encontram-se acondicionados em papel neutro e estão dispostos sobre estantes de metal forradas com o mesmo tipo papel (fig. 44). Os documentos da sala 2 passaram por tratamento de conservação através do Projeto CEC, no qual receberam higienização mecânica com trincha e pó de borracha para a retirada de sujidades; retirada de materiais metálicos; costura; entre outros procedimentos.

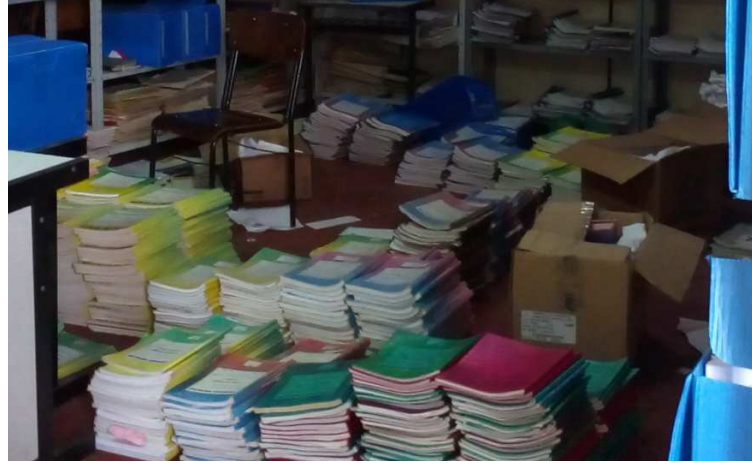
Figura 45 - Documentos dispostos no chão na sala 3  
Ano 2018 – Foto: Renata Teles

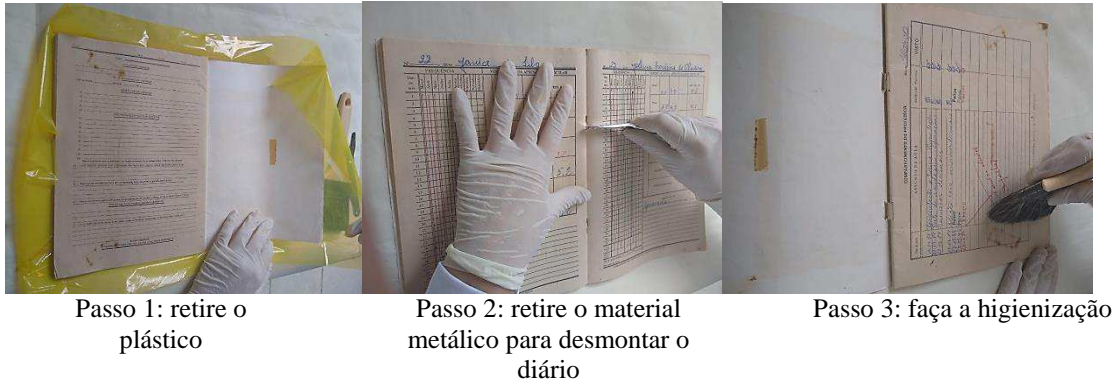
Figura 46, 47 e 48 - Higienização com trincha em diário de classe  
Fotos: Thainá Santana

- Materiais: trincha de pelos macios, espátula de metal ou extrator de grampos.
- Para a coleção de livros pautados e diários de classe: a higienização deve ser feita na frente e no verso de cada página, passando a trincha por toda superfície da folha de maneira suave e empurrando as sujidades no sentido contrário da pessoa que estiver efetuando o procedimento (fig. 46, 47 e 48). Para a coleção de diários de classe, é necessário desmontá-los e retirar, quando houver, grampos e plástico com auxílio da espátula ou extrator de grampos. Após o desmonte, fazer a higienização individual de cada página. Para a coleção de livros pautados, a higienização deve ser feita em todas as páginas, inclusive nas capas.

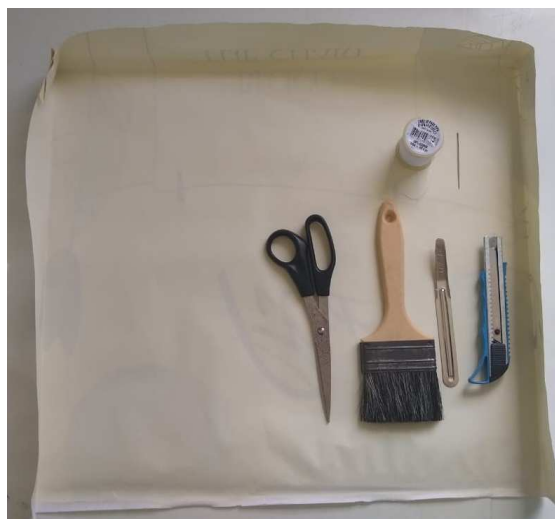
Figura 52 - Caixa para higienização  
Foto: Thainá Santana

Os procedimentos de higienização, tanto com trincha como com pó de borracha, devem ser sempre executados em uma mesa sob uma caixa aberta feita com papel para não espalhar as sujidades dos documentos no ambiente (fig. 52).

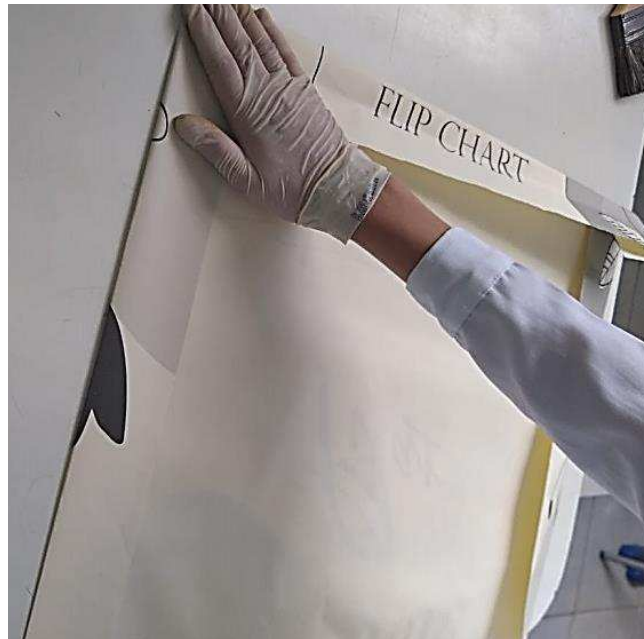
Figura 53 - Processo para fazer a caixa de higienização  
Foto: Thainá Santana

Passo 1: dobra-se 3 das 4 laterais do papel nas mesmas dimensões

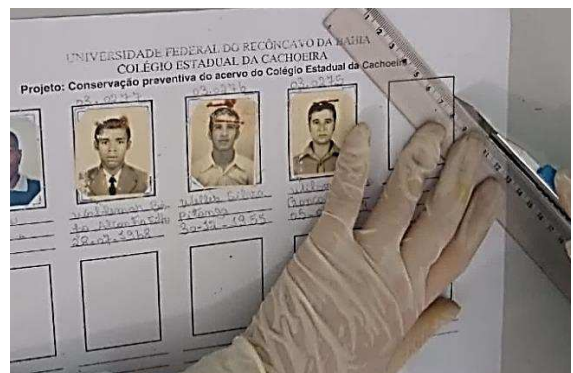
Figura 80 - Passo 2: com o auxílio de uma régua e de um estilete, faça cantoneiras no quadrado onde a foto deve ser fixada.

- Materiais: algodão, ficha para acondicionamento fotográfico, régua e estilete.
- Como Executar: Com o algodão, realiza-se a higienização com movimentos leves e circulares sobre a fotografia. Após o tratamento, as fotos são encaixadas em cantoneiras feitas com o estilete em uma ficha elaborada para seu acondicionamento (fig. 79 a 83).

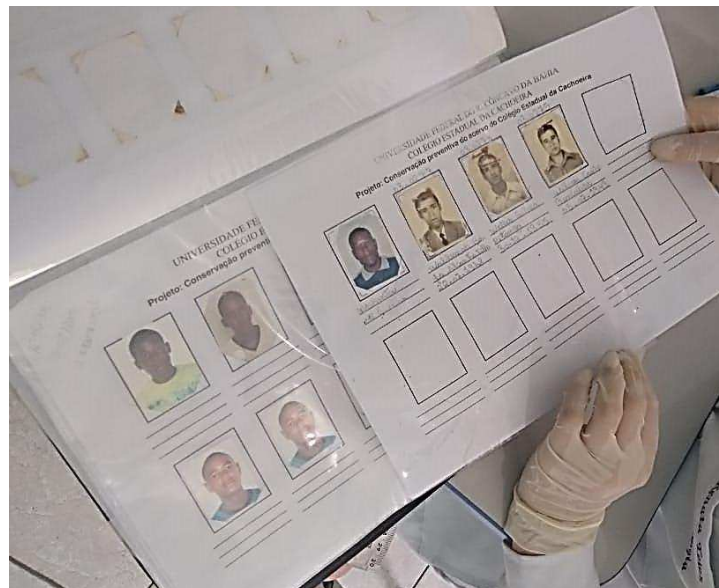
Figura 83 - Passo 5: coloque a ficha na pasta específica para guarda das fotos.
