UNIVERSIDADE FEDERAL DO RECÔNCAVO DA BAHIA
CENTRO DE CIÊNCIAS EXATAS E TECNOLÓGICAS
BACHARELADO EM ENGENHARIA CIVIL

**TECNOLOGIA DOS
CONCRETOS AUTOCICATRIZANTES**

Trabalho de Conclusão de Curso apresentado à
Universidade Federal do Recôncavo da Bahia como
parte dos requisitos para obtenção do título de Bacharel
em Engenharia Civil.

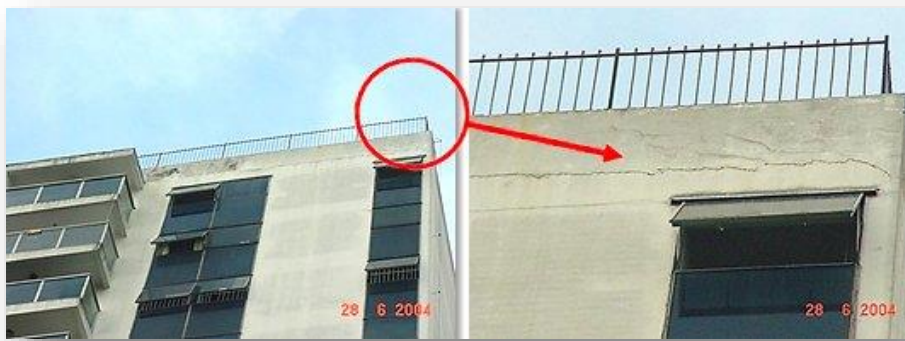
Figura 6: Fissuras isoladas
(Fonte: SAHADE, 2020)

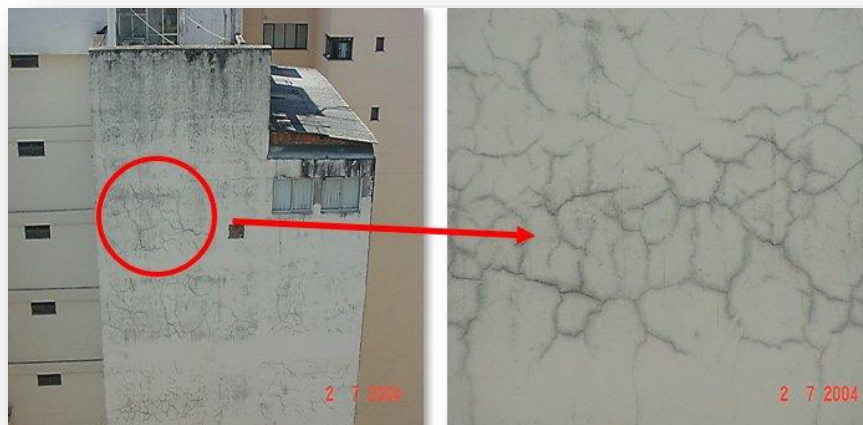
Figura 7: Fissuras disseminadas
(Fonte: SAHADE, 2020).

Quanto à forma, Duarte (1998) divide as fissuras em dois tipos: isoladas e disseminadas. O primeiro diz respeito àquelas que prevalecem em uma única direção, seguindo as juntas de argamassa ou fragmentando componentes, acompanhando fiadas horizontais e verticais. As disseminadas são mais recorrentes em revestimentos e aparecem em um formato de rede de fissuras. Seguem algumas figuras que exemplificam esses tipos de fissuras:

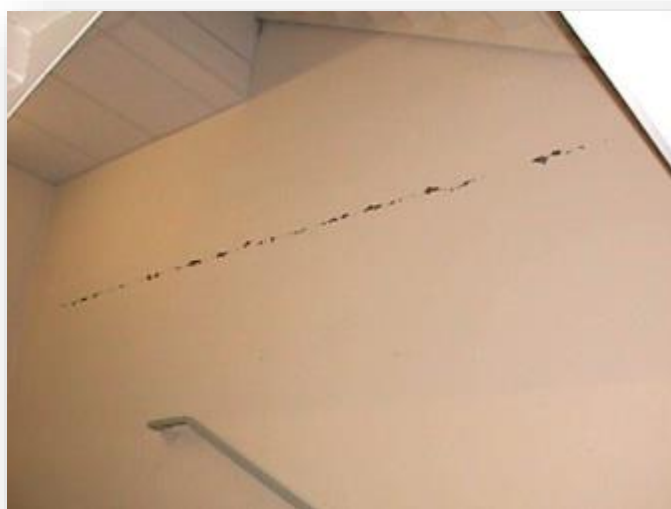
Figura 10: Fissura horizontal.
(Fonte: FREITAS; FRANÇA; FRANÇA, 2013).

As fissuras horizontais em razão das sobrecargas (Figuras 9 e 10) se dão pela excessiva tensão de compressão dos componentes da alvenaria, blocos de furos horizontais ou da argamassa, ou ainda por possíveis solicitações de flexocompressão que podem ser provocadas por carregamentos incomuns, manifestando-se na face tracionada ou na face comprimida, por meio de ruptura dos elementos. Desse modo, fatores como a qualidade e resistência dos materiais que compõem a alvenaria são determinantes para que ocorra ou não a ruptura (SAHLIN, 1971).

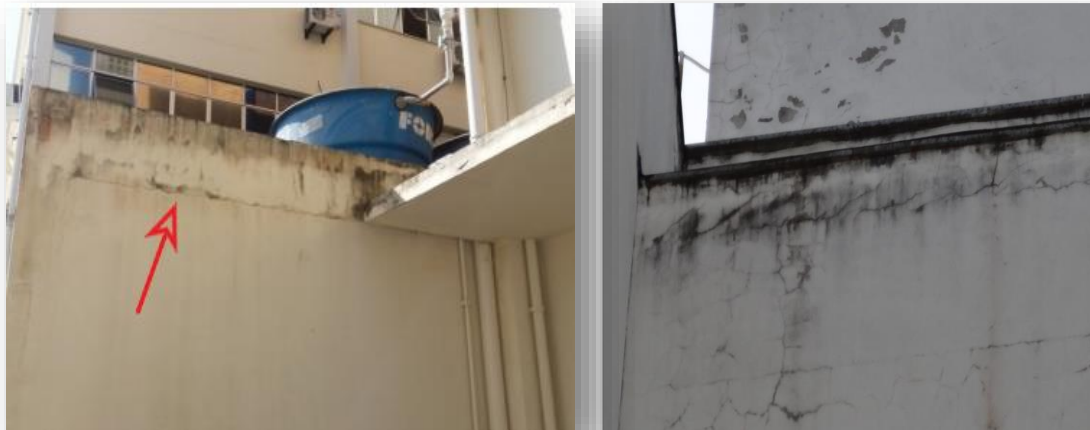
Figuras 11 (a), (b): Fissuras causadas por retração térmica.

Bianchin (2018) ainda cita que as variações de temperatura e umidade nas idades iniciais do concreto estão ligadas principalmente ao seu processo de hidratação, sendo as fissuras por variação de umidade provocadas pela perda de água do concreto para o ambiente e as fissuras por variação térmica causadas pela perda de calor das reações de hidratação. Segundo Thomaz (1989) as fissuras por variações térmicas são causadas pela desproteção das estruturas à fatores ambientais sucessivos que causam a fadiga do material e pela movimentação diferenciada, resultante da união de elementos que possuem coeficientes de dilatação térmica desiguais.

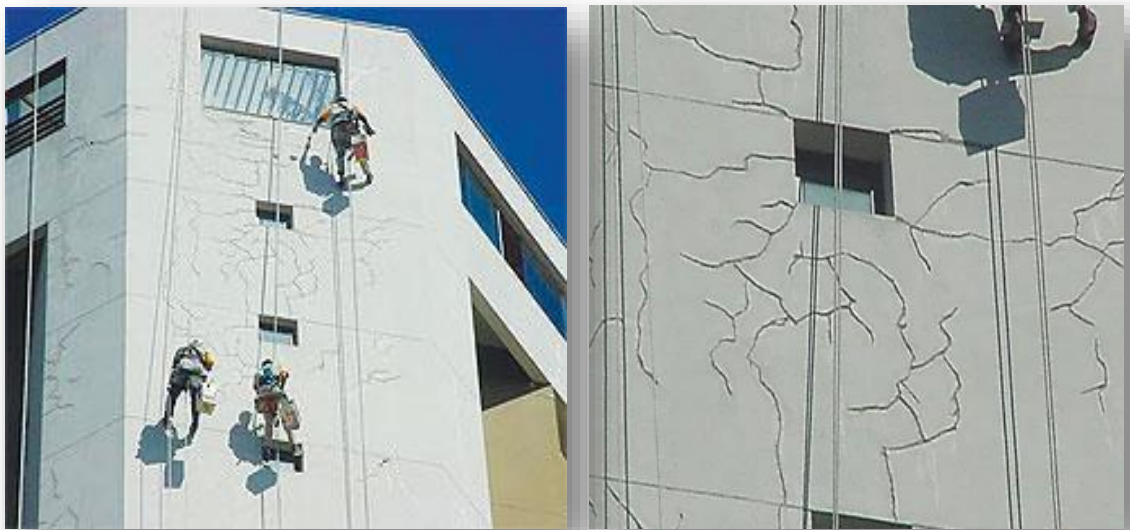
Figuras 12 (a), (b): Fissuras de retração por secagem.
(Fonte: CORSINI, 2010; SAHADE, 2020)

- a) Retração por secagem: quando há água em excesso na massa, ela fica livre no interior da mistura, evapora mais tarde;
- b) Retração química: quando a reação química de hidratação do cimento acarreta em perda de volume do concreto;
- c) Retração por carbonatação: quando a cal hidratada é liberada durante a reação de hidratação e entra em contato com o gás carbônico, produzindo carbonato de cálcio.

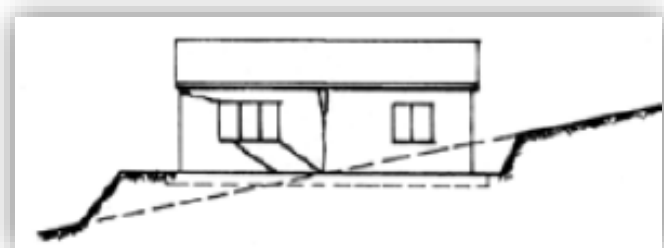
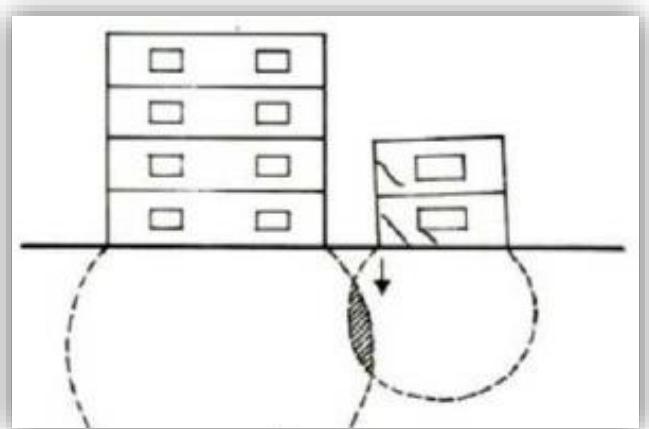
Figura 14 (a), (b), (c): Fissuras causadas por recalque de fundação.

distorção angular ou flexão (MAÑÁ, 1978), motivado por diversos aspectos: recalque devido a fundação assentada diretamente em seção de corte e aterro (Fig. 14 – a), recalque ocasionado pelo rebaixamento do lençol freático promovido por grandes escavações (Fig. 14 – b), recalque no prédio menor causado pela interferência no seu bulbo de tensões por causa da construção do prédio vizinho (Fig. 14 – c).

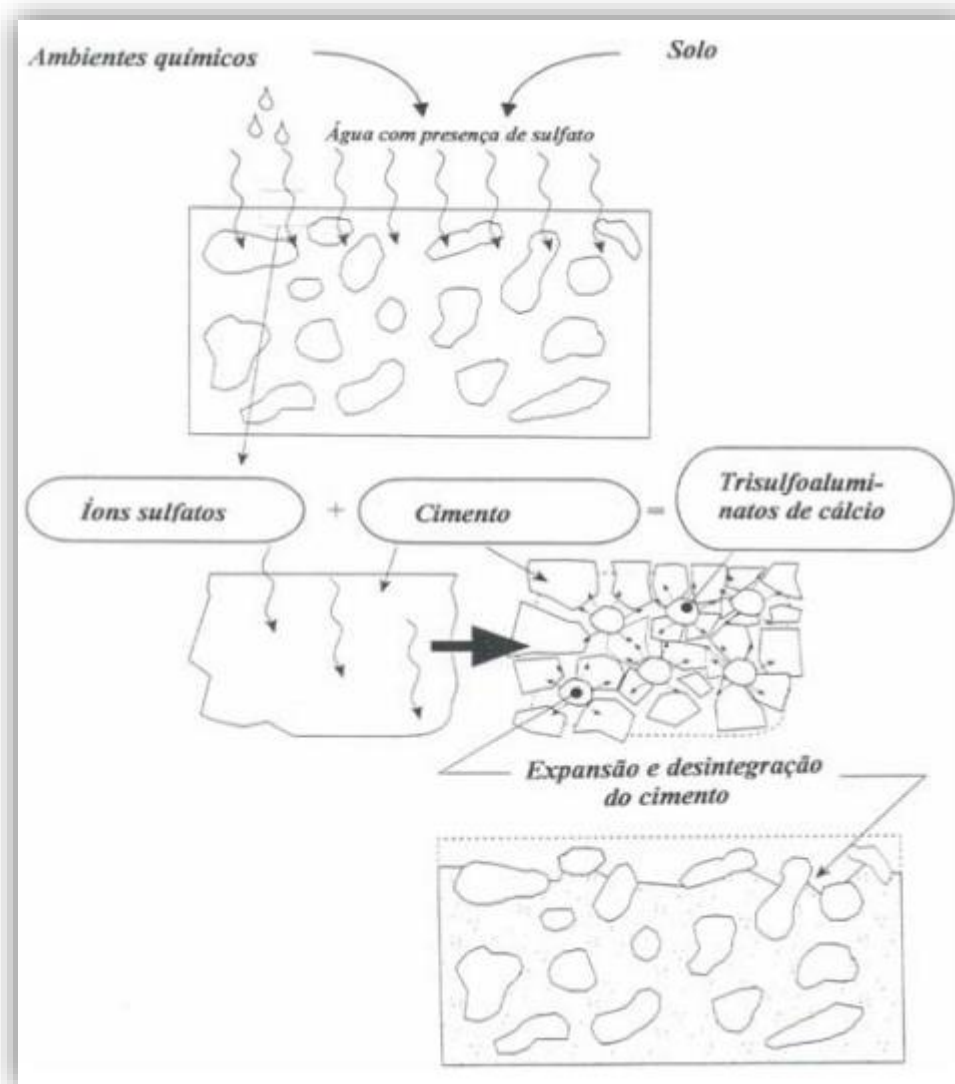
Figura 16: Esquema de desintegração do concreto causada pelo ataque de sulfatos.

O ataque por sulfatos acontece quando o ambiente tem uma concentração significativa de sulfatos e o concreto tenha porosidade o bastante para que eles penetrem. Alguns ambientes propícios para a reação são: solos argilosos, água do mar, ambientes de esgoto e lençol freático contaminado por pesticidas (VIEIRA, 2017). De acordo com Braga (2010), o ataque por sulfatos efetua-se por meio da sua reação com o aluminato tricálcico presente no cimento, que resulta em sulfoaluminato ou etringita, sucedendo-se de uma expansão que leva a fissuração. Para isso precisa-se de cimento, água e sulfatos solúveis.

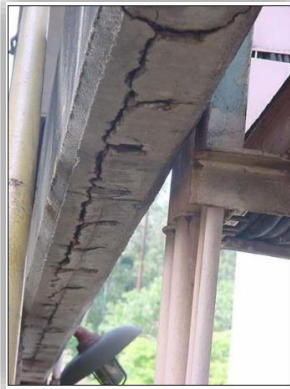
Figura 17: Fissuras causadas pela expansão de óxidos produzidos pela corrosão.

Ainda conforme Braga (2010) quanto maior a porosidade do concreto, mais favorável é a entrada de agentes agressivos como os sulfatos, cloretos e oxigênio, que colaboram para o efeito de corrosão das armaduras. A presença de armaduras perto da superfície, cobrimento insuficiente e concreto mal adensado são condições que contribuem para a presença de água e ar nas armaduras, desencadeando a corrosão. Esse comportamento faz com que seja produzido o óxido de ferro, expandindo o concreto e o fissurando.

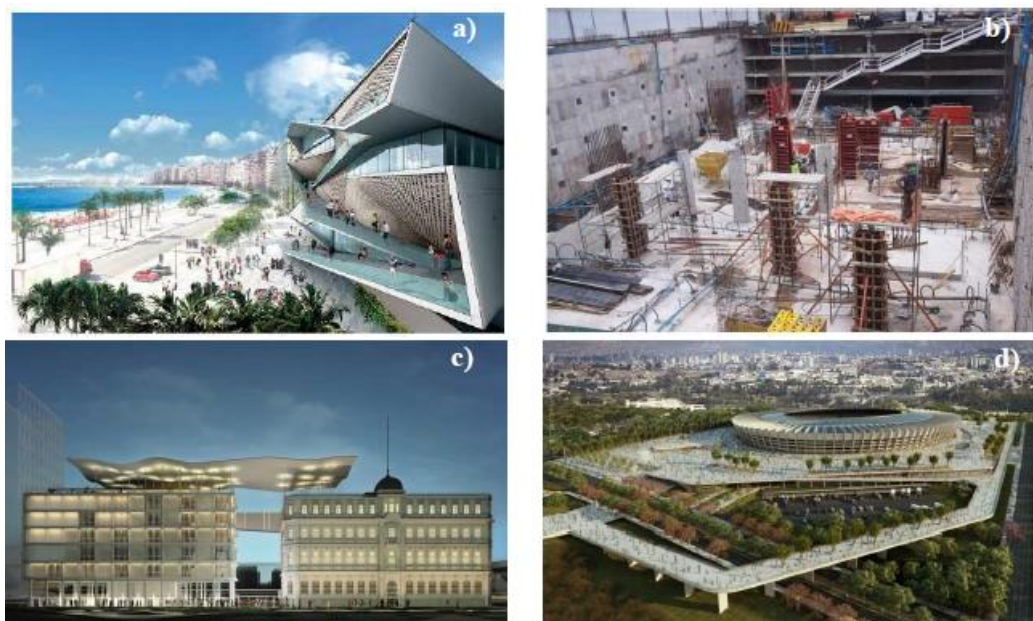
Figura 19 - Obras em que foram usados concretos autocicatrizantes: **(a)** Projeto arquitetônico da Sede do Museu da Imagem e do Som (M.I.S.) - RJ; **(b)** Laje de subpressão do M.I.S. finalizada. (Fonte: BRITTEZ *et al.*, 2013); **(c)** Museu de Arte do Rio de Janeiro – RJ (Fonte: DUVIVIER; SANSON, 2013); **(d)** Estádio Magalhães Pinto– MG (Fonte: MINEIRÃO, 2012).

A tecnologia dos concretos autocicatrizantes foi empregada nas concretagens da laje de subpressão do Museu da Imagem e do Som (M.I.S), em Copacabana (RJ) e na cobertura fluida do Museu de Arte do Rio (M.A.R), Rio de Janeiro. O M.I.S. (Fig. 19-a) é um ícone arquitetônico localizado a 50,0 m da orla marítima, ele foi projetado para a elaboração de dois subsolos abaixo do nível do mar e necessitou de técnicas especiais para sua laje de subpressão estanque, contendo 1200 m³ de concreto e espessura de 1,0 m de altura, com adição de sílica ativa e aditivo impermeabilizante por cristalização integral com propriedade de autocicatrização de fissuras (Fig. 19- b) (BRITTEZ *et al.*, 2013). Para a construção da cobertura fluida do M.A.R. foi utilizado um concreto autocicatrizante com volume de 320m³ contendo adição de fibras sintéticas, sílica ativa e agente cristalizante para garantir a durabilidade da estrutura em um ambiente marinho agressivo, e relação água/aglomerante de 0,45 (Fig. 19-c). A Figura 19-d exemplifica também outra obra com aplicação da tecnologia, a reforma Estádio Governador Magalhães Pinto, em Belo Horizonte (Fig. 19-d).

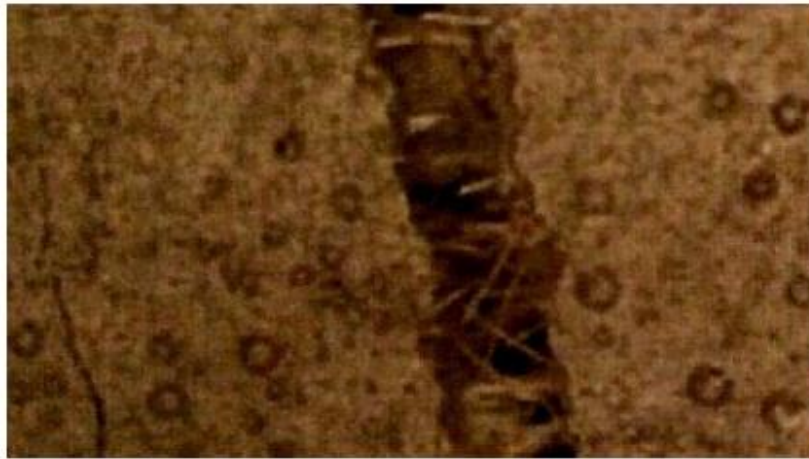
Figura 23: Autocicatrização com fibras de PVA

A fim de aumentar a capacidade autocicatrizante do concreto são incorporadas fibras de acetato de polivinila (PVA), carbono, vegetais e até mesmo metálicas. Porém a cicatrização deste tipo de concreto ocorre de forma semelhante ao concreto convencional através da formação de compostos hidratados e carbonatados no interior das fissuras (Figura 23).

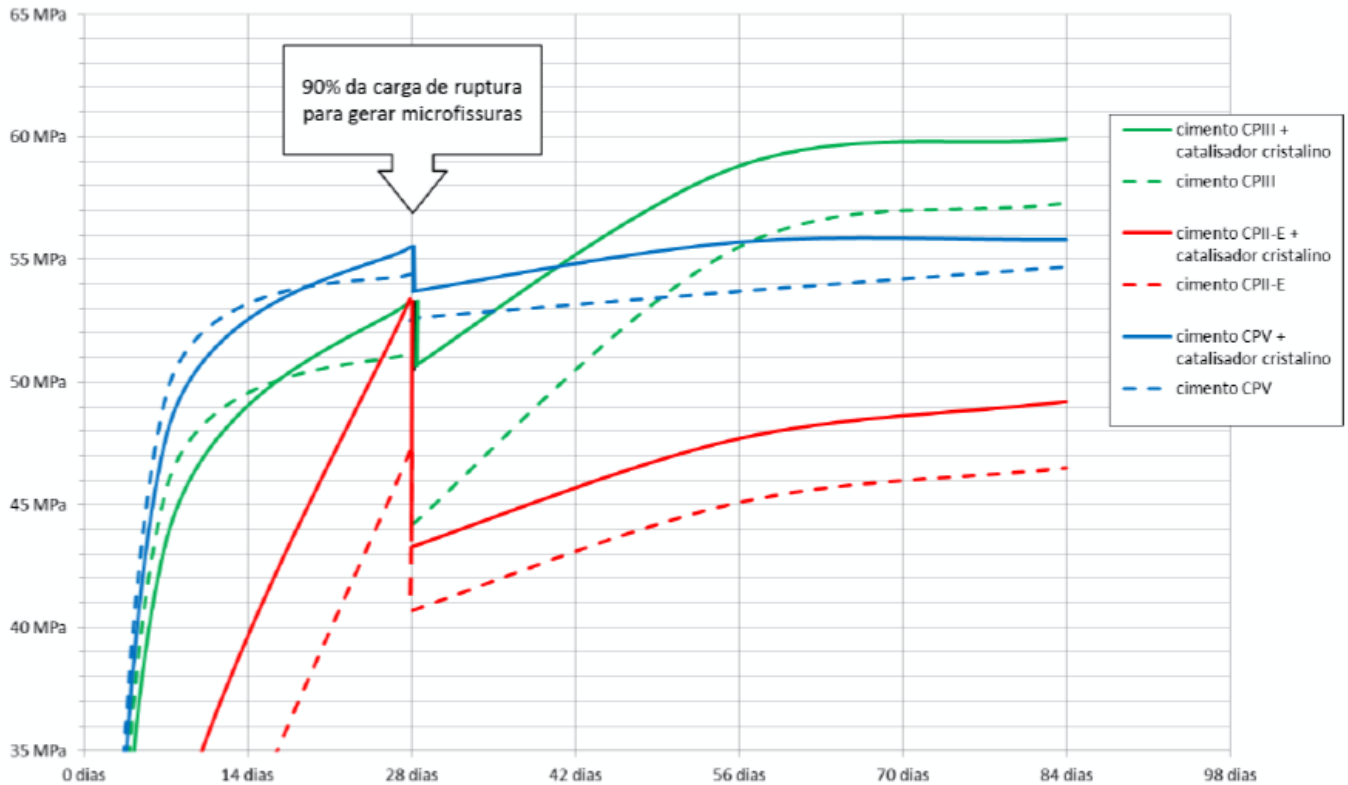
Figura 29: Comportamento da resistência à compressão devido a fissuração e ao efeito autocicatrizante das microfissuras.

A Figura 29 traduz de forma mais objetiva o comportamento da resistência à compressão devido a fissuração e ao efeito autocicatrizante das microfissuras, vistos no Quadro 11.

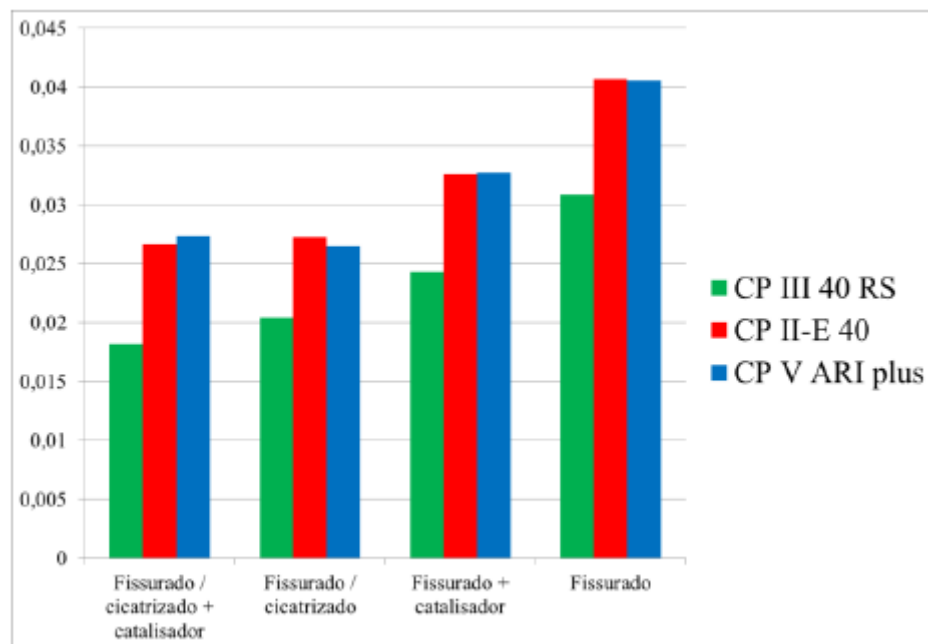
Figura 31: Comparativo da taxa de absorção capilar dos 3 tipos de cimentos

Com relação aos resultados das taxas de absorção por capilaridade para os três tipos de cimento são apresentados na Figura 31:

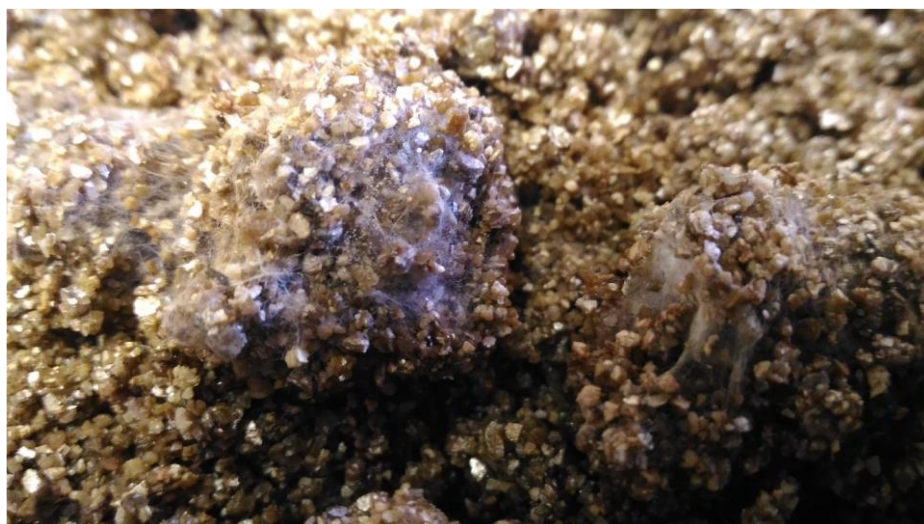
Figura 36: Germinação de bactérias em partículas de vermiculita.

Após impregnação da vermiculita, a germinação ocorreu cerca de uma semana depois (Figura 36). Isso confirmou a hipótese de que a presença de nutrientes faz com que os micro-organismo se multipliquem e liberem carbonato de cálcio, que é a substância responsável por interromper as fissuras.
