PLANO DE CONSERVAÇÃO PREVENTIVA DOS
RETÁBULOS DA IGREJA NOSSA SENHORA DO ROSÁRIO
DE CACHOEIRA BA

**PLANO DE CONSERVAÇÃO PREVENTIVA DOS
RETÁBULOS DA IGREJA NOSSA SENHORA DO ROSÁRIO
DE CACHOEIRA BA**

Monografia apresentada ao Curso de Graduação em Museologia da Universidade Federal do Recôncavo da Bahia, como requisito para obtenção de grau de Bacharel em Museologia.

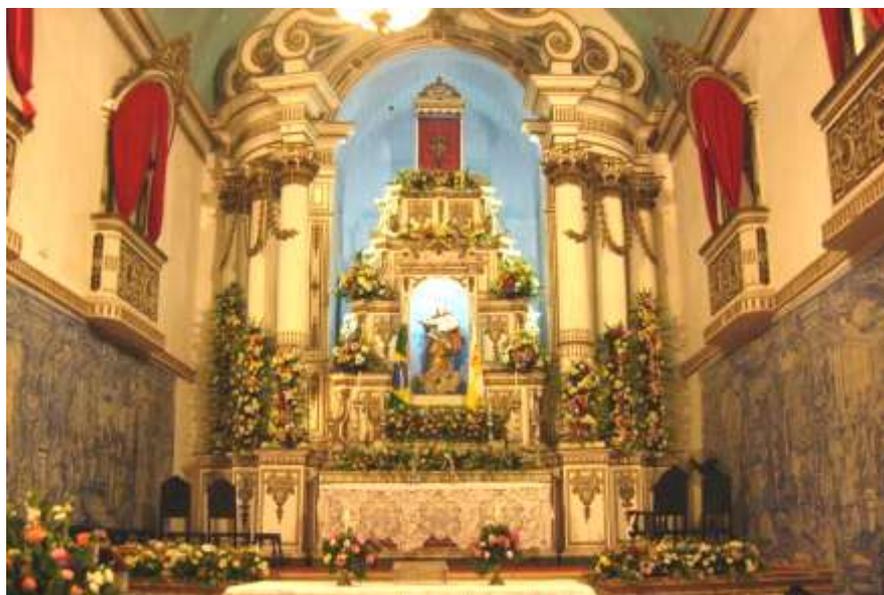
Fig. 3 – Retábulos da Igreja Matriz com pintura branca – Ano 2008
Foto: Arquivo da Paróquia

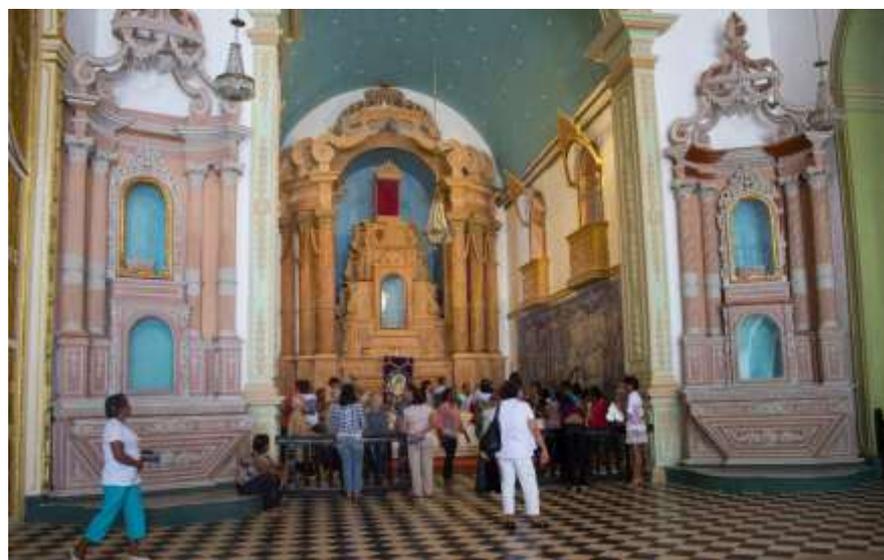
restauração, toda a pintura inadequada foi removida e os retábulos foram conservados em cor e características semelhantes às originais (fig. 4).

Fig. 4 – Retábulos da Igreja Matriz após restauro – Ano 2012
Foto: Arquivo da Paróquia

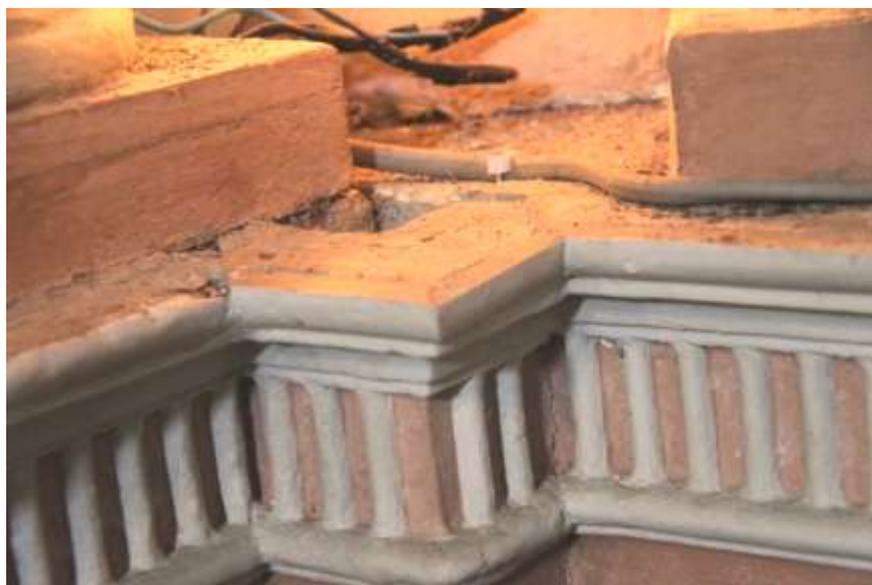
Com relação à administração do templo que abriga os retábulos, existe uma necessidade de capacitar os agentes que atuam na limpeza e conservação do espaço. No momento atual a igreja dispõe de um funcionário responsável pela limpeza e esta pessoa desconhece as técnicas de conservação e prevenção de riscos de deterioração do acervo. Isso se constitui um problema, uma vez que esse funcionário não consegue identificar quais procedimentos devem ser adotados em caso de algum sinal de degradação. Foi identificado na visita técnica sujidades (fig. 8) nos retábulos, provenientes de poeira e excrementos de insetos e aves.

Fig. 8 – Sujidades nos retábulos – Ano 2018
Foto: Jomar Lima

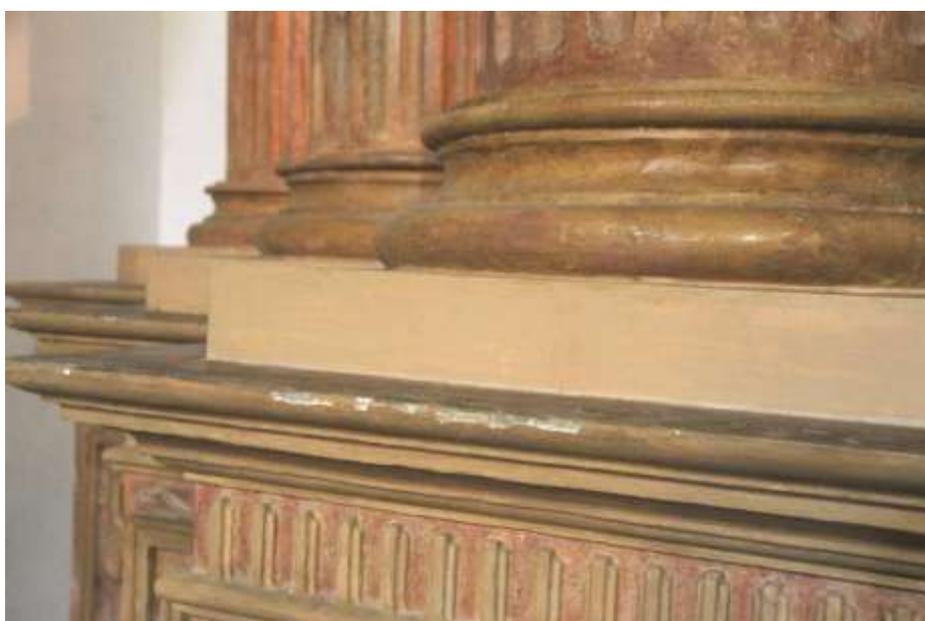
No que se refere ao público externo, a igreja recebe muitos turistas, devido à sua constituição arquitetônica de grande valor histórico-cultural, além de peregrinos e fieis de outras paróquias. Esses turistas fotografam, as vezes tocam nos altares. Além disso os próprios paroquianos visitam a igreja com frequência e realizam ali diversas atividades festivas. Em muitos desses eventos, os altares passam por ornamentação com jarros e flores e gotículas de água e outras substâncias entram em contato direto com a madeira, provocando a degradação da mesma. Na visita técnica realizada à igreja, foram identificadas algumas fissuras e arranhões na madeira (fig. 9), que podem ter sido originadas nesse contato com os retábulos. Foi identificado que na parte superior do templo, especialmente nas torres dos sinos, há aberturas perenes sem proteção de telas ou outro material que barre a entrada de aves, pombos, morcegos e outros animais e insetos que podem contribuir na degradação dos acervos do templo.

Fig. 9 – Retábulos com sinais de degradação por contato inadequado – Ano 2018
Foto: Jomar Lima

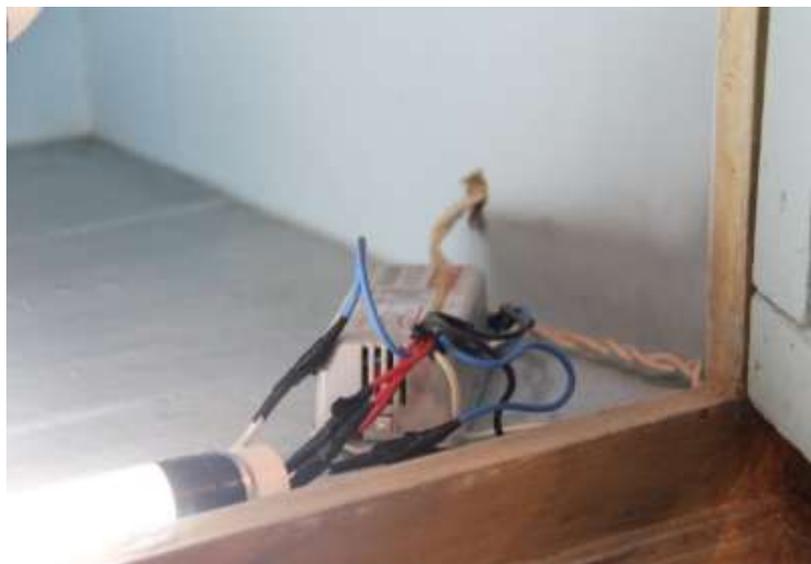
quantidade grande de raios infravermelhos sob a forma de calor e pouca radiação ultravioleta”. A sugestão é substituir essas lâmpadas por outras do tipo fluorescentes com filtros para radiação UV e instalá-las com o máximo possível de distância dos objetos. É preciso o mesmo cuidado com os reatores, que também emitem calor.

Fig. 10 – Reator em condições inadequadas dentro de um retábulo – Ano 2018
Foto: Jomar Lima

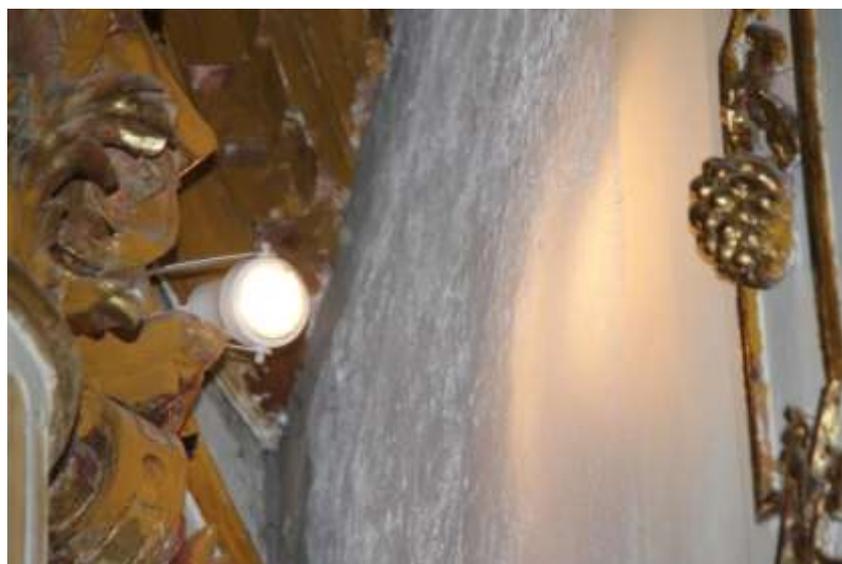
Fig. 11 – Lâmpadas inadequadas para madeira – Ano 2018
Foto: Jomar Lima

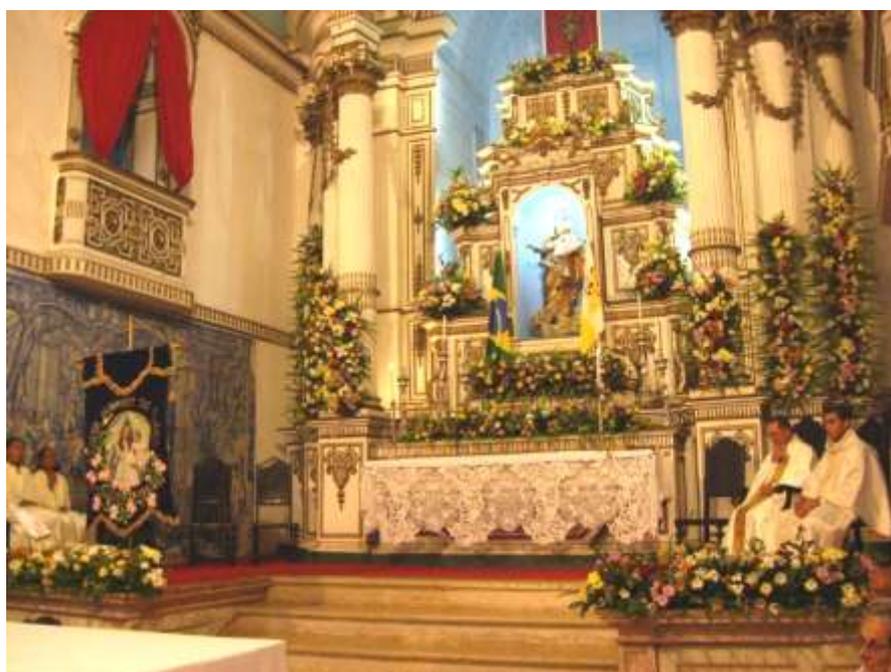
Fig. 12 – Ornamentação dos altares com flores e materiais úmidos – Ano 2008
Foto: Arquivo da Paróquia

Durante os rituais também é preciso ter um cuidado especial com o manuseio de velas, incenso, água e outras substâncias líquidas colocadas próximo aos altares. A sugestão é oferecer aos cuidadores do espaço um minicurso sobre preservação e

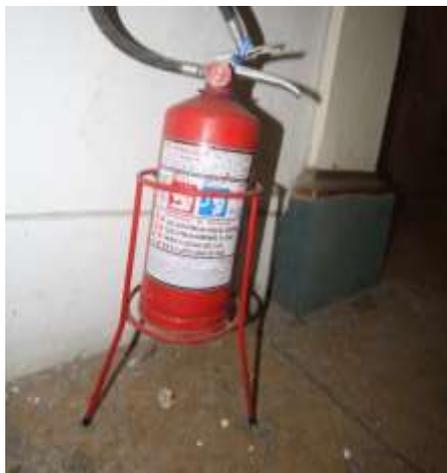
Na visita técnica não foram identificados os devidos equipamentos de segurança patrimonial adequados, a não ser câmara de segurança para evitar furtos. Foi identificado um extintor de incêndio ao lado da cúpula, mas sem sinalização adequada e com data de validade vencida.

Fig. 13 – Extintor de Incêndio vencido – Ano 2018
Foto: Arquivo da Paróquia

Assim, a sugestão é que se obtenha equipamentos de segurança, tais como: alarmes e extintores de incêndio, bem como sinalização de segurança e saída de emergência.
