**INSPEÇÕES PREDIAIS INTERNAS COM USO DE DRONES: CONSTRUÇÃO DE
ORTOMOSAICOS PARA FINS DE DIAGNÓSTICO DO ESTADO DE
CONSERVAÇÃO.**

Relatório final, apresentado a Universidade Federal do Recôncavo da Bahia, como parte das exigências para a obtenção do título de Bacharel em Engenharia Civil.

INSPEÇÕES PREDIAIS INTERNAS COM USO DE DRONES: CONSTRUÇÃO DE ORTOMOSAICOS PARA FINS DE DIAGNÓSTICO DO ESTADO DE CONSERVAÇÃO.

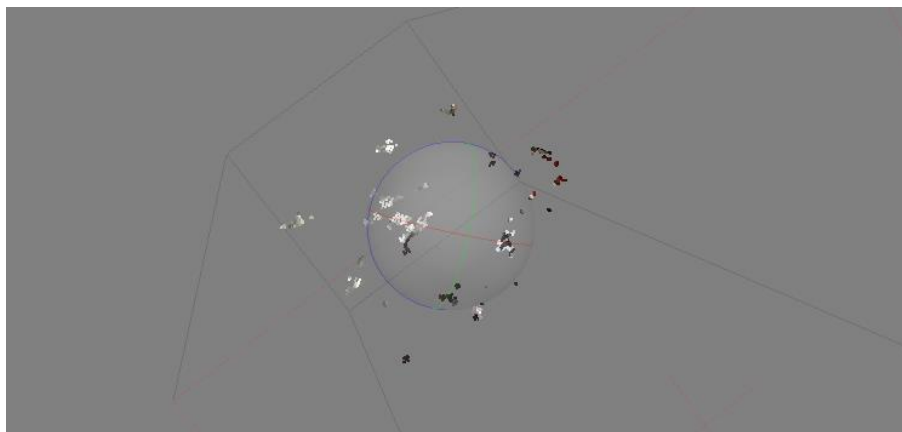
Figura 5 – Erro na geração da nuvem densa

ETAPA 2 - CONSTRUÇÃO DA NUVEM DENSA: A primeira tentativa para a construção da nuvem densa foi feita utilizando o parâmetro de qualidade “muito baixa” e, o de filtragem de profundidade “agressiva”. O primeiro se refere a qualidade de construção da nuvem densa que se deseja alcançar, onde as configurações mais altas apresentam maior riqueza de detalhes, embora requerem maior tempo de processamento e um hardware mais avançado, enquanto que o segundo parâmetro diz respeito a pequenos detalhes ou mal focados que precisam de uma maior atenção, porém como nas paredes analisadas não haviam detalhes significativos, utilizou-se o modo de filtragem agressiva, sendo ele o mais indicado nesta situação. Entretanto, com estes parâmetros, o software não conseguiu detectar uma grande quantidade de pontos em comum entre as imagens, o que resultou em uma imagem não definida, conforme pode ser visto na Figura 5.

Após a verificação das coordenadas geográficas de cada imagem percebeu-se que nem todas as imagens apresentavam seus respectivos dados, situação ocorrida devido a oscilação do sinal do GPS durante a coleta. Percebeu-se, então, que esse era um dos problemas que estavam impedindo a construção da nuvem densa.

Para contornar este problema excluiu-se todas as informações de coordenadas presentes nas imagens através do programa ExifPurge. Após reprocessamento, a nuvem densa foi gerada adequadamente, conforme mostra a Figura 6. Também foi possível melhorar a qualidade da imagem a partir da mudança da configuração para “baixa”. Os demais parâmetros foram mantidos os mesmos.

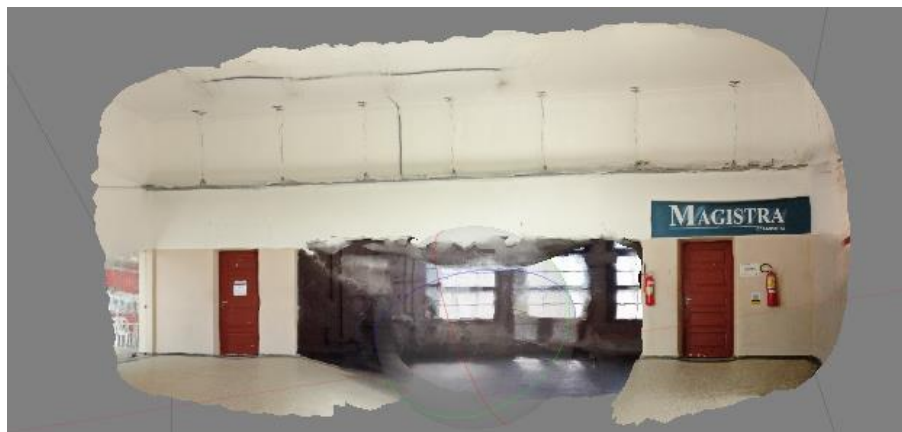
Figura 8 – Modelo 3D após aplicação de textura

ETAPA 3 - CONSTRUÇÃO DO MODELO 3D: Após a construção da nuvem densa foi gerado o modelo 3D, no qual a fonte de dados utilizada foi a nuvem densa gerada na etapa anterior, e quanto aos demais parâmetros foi mantida a configuração automática. Para melhorar o modelo construído nesta etapa foi feita a aplicação de textura, sempre mantendo os parâmetros

informados pelo software. Feito isso, a imagem 3D ficou mais definida, conforme pode ser visto na Figura 8.

Entretanto verificou-se que o modelo 3D gerado após a aplicação da textura evidenciou partes da imagem que não foram identificadas na etapa anterior, como o piso da frente e parte das paredes laterais (P3 e P4). Ainda que fossem retirados todos os pontos, referentes a estas partes, na nuvem densa, eles ainda apareciam no modelo 3D.

A partir da Figura 9 é possível perceber a diferença resultante da aplicação das máscaras quando em comparação com a Figura 8. Nela é possível observar que as paredes laterais não aparecem mais, surge em seu lugar uma espécie de reflexo da P1, o que ocorre também com parte do piso e do teto. Diferentemente da Figura 8, o piso da frente da porta de vidro não aparece, ainda que nas duas situações a limpeza desses pontos tenham sido feitas da mesma forma, o que evidencia a influência que as máscaras tiveram na delimitação da imagem.

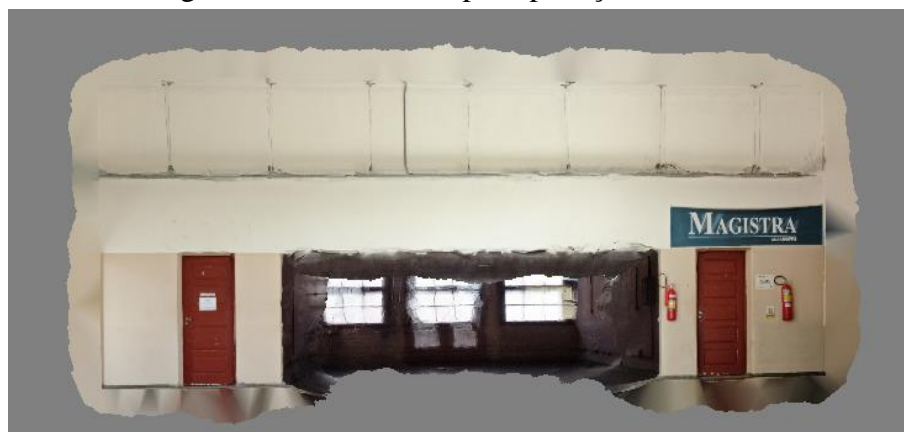
Figura 9 – Modelo 3D após aplicação de textura

Após a aplicação das máscaras as três primeiras etapas de processamento foram refeitas (alinhamento das imagens, construção da nuvem densa e construção do modelo 3D). O resultado pode ser visto na Figura 9.

Na Figura 10 é possível observar que as superfícies refletidas presentes no modelo 3D (Figura 9) já não aparecem, ganhando uma forma mais definida onde antes elas se encontravam. Entretanto, na frente da porta de vidro surgiu uma parte do piso com forma indefinida, além de algumas deformações ao longo deste trecho em vidro.

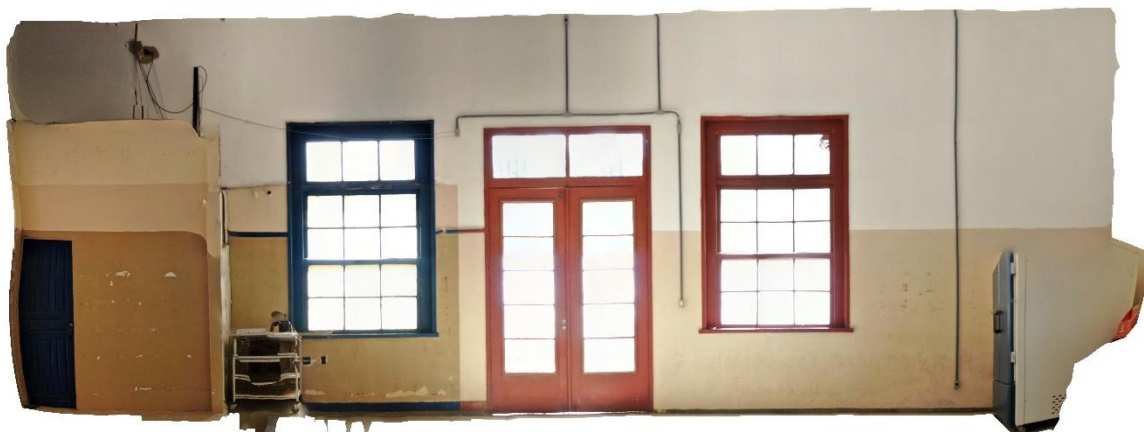
Figura 11 – Ortomosaico da P2

A P2 foi processada seguindo os parâmetros iniciais utilizados na P1 para as 4 etapas previstas na metodologia, com exceção do momento da aplicação das máscaras, que neste caso foi feito já no início. O resultado pode ser visualizado na Figura 11.

Importante ressaltar que algumas distorções foram observadas durante o processamento para a construção do ortomosaico, especialmente nos objetos que se encontravam à frente da parede, como a estufa e a prateleira, e na porta da esquerda (azul). Por este motivo, foi necessário fazer algumas tentativas de processamento alterando a precisão do alinhamento e a qualidade da nuvem densa entre baixa e muito baixa, onde os melhores resultados obtidos foram encontrados para a precisão “baixa” e qualidade “muito baixa”.

Como pode ser visto na figura acima, diferentemente das Figuras 10 e 11, não foi possível ter uma formação mais definida da P3. Embora na parte de baixo os objetos estejam com uma boa representação, a parte de cima da parede se encontra deformada, ao ponto de não ter sido possível definir os limites da parede. Isto também é observado na parte que se encontra a porta da cantina, onde é possível ver que o software não conseguiu fazer a reconstrução, o que já era esperado devido a presença da porta de vidro, que, como visto na Figura 10, causa deformações no ortomosaico devido ao espelhamento de objetos próximos.

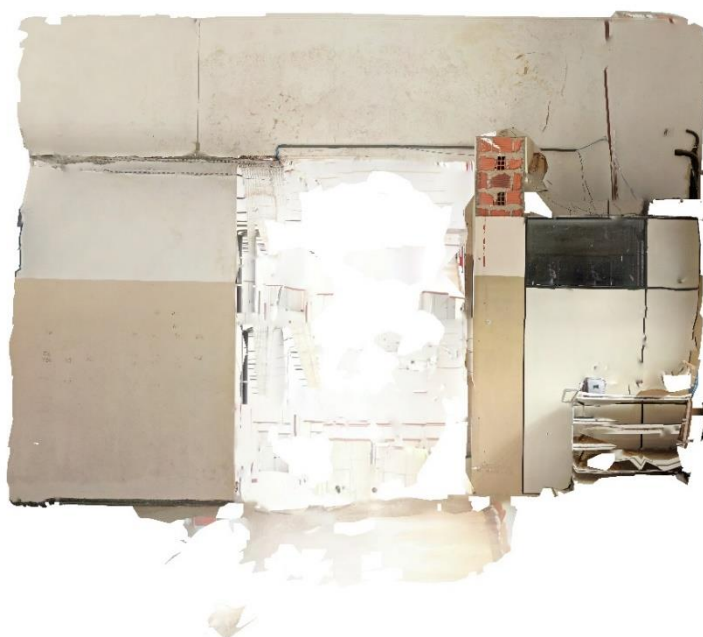
Figura 13 – Ortomosaico da P4

A Figura 13 mostra o resultado obtido para o ortomosaico da parede P4. É possível perceber pela imagem que não foi possível fazer a reconstrução do corredor que dá acesso a antessala a partir da parede P4. Além disso, observa-se também que a sala pequena e a prateleira, vistas na Figura 11, também se encontram a frente desta parede, e percebe-se que ambas sofreram distorções, principalmente a prateleira. Devido à presença dessas 3 situações (corredor, sala pequena e prateleira), o processamento da P4 foi prejudicado, apresentando falhas e distorções, embora, diferente da P3, apresente uma melhor delimitação da parede.

Além dos problemas informados anteriormente, outra questão do processamento vale ser ressaltada. Quando as imagens foram inseridas no software e então processadas, o modelo gerado apresentou um corte diagonal, partindo do meio da lateral esquerda até o meio inferior do corredor, e a área abaixo deste corte não apresentava uma imagem definida. Entretanto, para resolver essa situação foi necessário apenas mexer na região do modelo, onde ele foi ampliado e rotacionado, para que assim fosse possível ter uma área maior, para a região englobar mais pontos, e assim, apresentar um modelo mais completo, como visto na Figura 13.
