**ANÁLISE DE RISCO DE INCÊNDIO EM EDIFICAÇÕES HISTÓRICAS:
ESTUDO DE CASO ESCRITÓRIO TÉCNICO DO IPHAN DE
CACHOEIRA/BA**

Relatório final, apresentado a Universidade Federal do Recôncavo da Bahia, como parte das exigências para a obtenção do título de Bacharel em Engenharia Civil.

ANÁLISE DE RISCO DE INCÊNDIO EM EDIFICAÇÕES HISTÓRICAS: ESTUDO DE CASO NO ESCRITÓRIO TÉCNICO DO IPHAN DE CACHOEIRA/BA

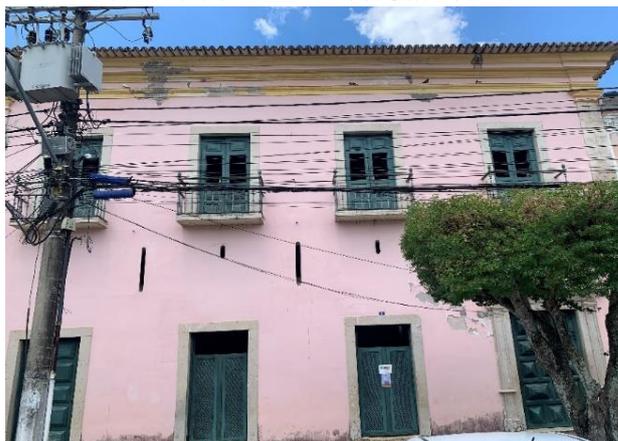
Figura 1 – Fachada principal do Escritório Técnico do IPHAN de Cachoeira

O prédio foi construído na década de 1720, sendo o palácio do primeiro quartel do século XVIII e uma das mais ricas e importantes residências baianas. A edificação é caracterizada como um sobrado de elevado valor monumental, sendo tombada pela união no ano de 1941, sob o nº 164 do Livro de História. As Figuras 1 e 2 mostram a fachada principal da edificação e a sua localização, respectivamente.

A edificação é caracterizada por uma planta baixa em formato quadrado e telhado de duas águas. Possui paredes autoportantes de alvenaria mista de pedra e tijolo, com pilares internos do mesmo material. Algumas paredes divisórias internas são de pau-a-pique (taipa de mão) com esteios, o que serve de apoio para a cobertura.
