**Segurança Contra Incêndio e Pânico em Edificações Históricas Tombadas: estudo de caso
do escritório técnico do iphan, em cachoeira - ba**

Monografia apresentada ao curso de Engenharia Civil da Universidade Federal do Recôncavo da Bahia como requisito para obtenção do título de bacharel em Engenharia Civil.

Segurança Contra Incêndio e Pânico em Edificações Históricas Tombadas: Estudo de Caso do Escritório Técnico do IPHAN, em Cachoeira - BA

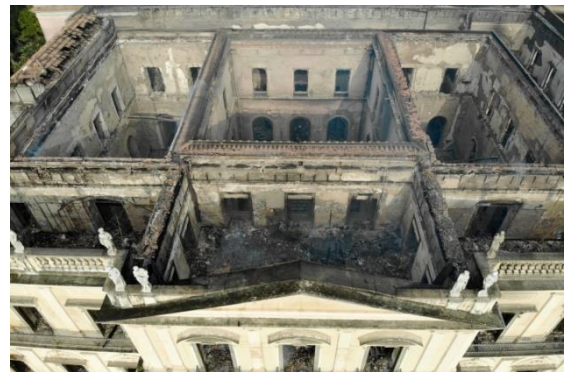
No Brasil e no mundo, estas edificações têm sido afetadas por diversos casos de incêndio, como aconteceu em 1978 com o Museu de Arte Moderna do Rio de Janeiro, onde houve a destruição de 90% do acervo (G1, 2018). No caso do Museu da Língua Portuguesa (Figura 1), o incêndio em 2015 causou um dano irreversível à sua estrutura. A edificação teve que ser reconstruída e, neste incidente, houve uma vítima, um bombeiro que trabalhava no local (G1, 2015). Mais de 20 milhões de itens foram destruídos pelo fogo no Museu Nacional no Rio de Janeiro (Figura 2), no incêndio ocorrido em 2018. Logo em seguida, verificou-se a situação irregular do imóvel junto aos bombeiros e sinais de má conservação (BBC, 2018).

Figura 2 – Museu Nacional do Rio de Janeiro após o incêndio em 2018

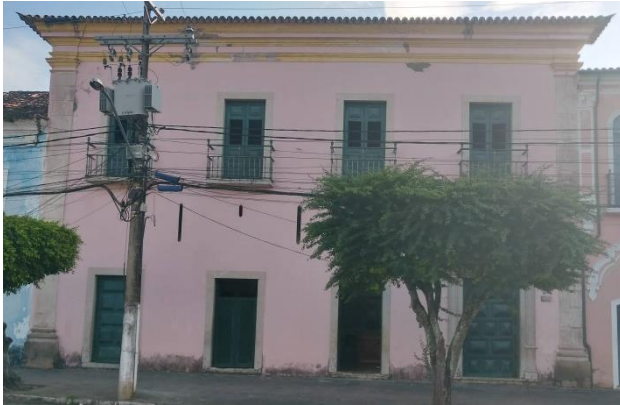
A edificação, de fachada imponente, está localizada na Praça da Aclamação, número 4. Ocupa uma posição de destaque no centro histórico da cidade tendo a fachada principal voltada para a Casa de Câmara e Cadeia, que já foi sede do governo legal da província. O seu entorno é ocupado por sobrados históricos de dois pavimentos de diferentes épocas (Figura 6), uso comercial ou misto, compondo “o mais significativo conjunto de sobrados de Cachoeira” (BRASIL, 2005).

Figura 5 – Fachada frontal do sobrado

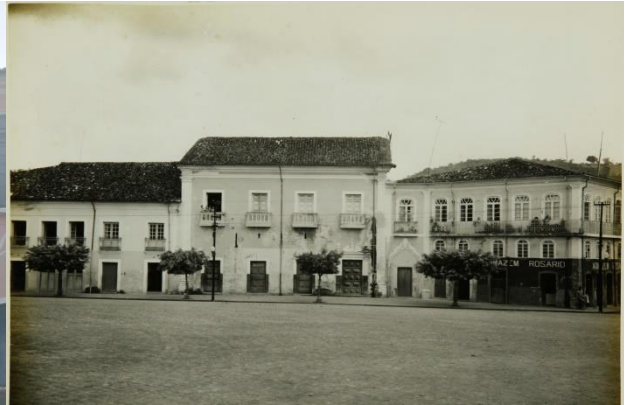
Figura 6 – Vista frontal do sobrado

O sobrado do século XVIII, com data provável de construção de 1723, possui 1006 m² distribuídos entre loja, sobreloja (com pé-direito reduzido) e pavimento nobre. No térreo, três das entradas da edificação dão para os cômodos interligados que formam a loja, enquanto que a entrada principal a direita dá acesso ao saguão com escada que liga ao pavimento nobre. Atrás da loja, os cômodos eram reservados para cozinha e depósito, segundo definição do IPAC. A cozinha ocupa dois cômodos seguidos, sendo o mais ao fundo com pé-direito duplo. As sobrelojas, com pé-direito reduzido, serviam de dormitório e depósito para guardar os produtos da loja, principalmente durante as enchentes do Rio Paraguaçu. No pavimento superior, dito pavimento nobre, destacam-se os tetos em caixotões com pinturas e os armários embutidos decorados que podem ser vistos nos dois salões de festas localizados na frente da edificação. As pinturas do forro possuem características similares às encontradas em residências de nobres, geralmente retratando o brasão da família. No mesmo pavimento encontram-se os seis dormitórios, uma cozinha elevada, sala de jantar, varanda corrida com, escada e alçapão, que tem vista e acesso ao quintal no fundo da casa.

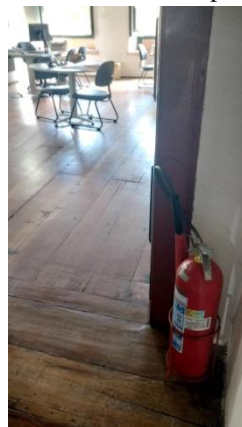
Na visita feita na edificação foram identificados nove extintores, classificados como consta no Quadro 9, conforme a referência do local onde se encontram, classe, carga, carga nominal e data da manutenção de 2º nível. Dentre os extintores existente, dois se encontram, respectivamente, no patamar da escada e no escritório (Figuras 8 e 9).

Figura 8 – Extintor localizado no patamar da escada Figura 9 – Extintor localizado no escritório

Ao adentrar no mérito das edificações históricas, a Portaria 366 traz a observação de limitar o uso de extintores de água, pó químico e CO₂, nas áreas onde não houver o risco de afetar os elementos artísticos, documentos ou móveis. Nesses casos, é importante analisar o material que será afetado, para adequar o elemento extintor e não gerar danos aos bens protegidos, tornando obrigatório o uso de gases inertes.
