**PARÂMETROS DE CONTROLE EM TERMOGRAFIA EMBARCADA EM
DRONE: UMA ANÁLISE DA LITERATURA**

TCC (Graduação - Bacharelado em Engenharia Civil) -- Universidade Federal do Recôncavo da Bahia, Cruz das Almas, 2022.

PARÂMETROS DE CONTROLE EM TERMOGRAFIA EMBARCADA EM DRONE: UMA ANÁLISE DA LITERATURA NA PERSPECTIVA DAS INSPEÇÕES PREDIAIS

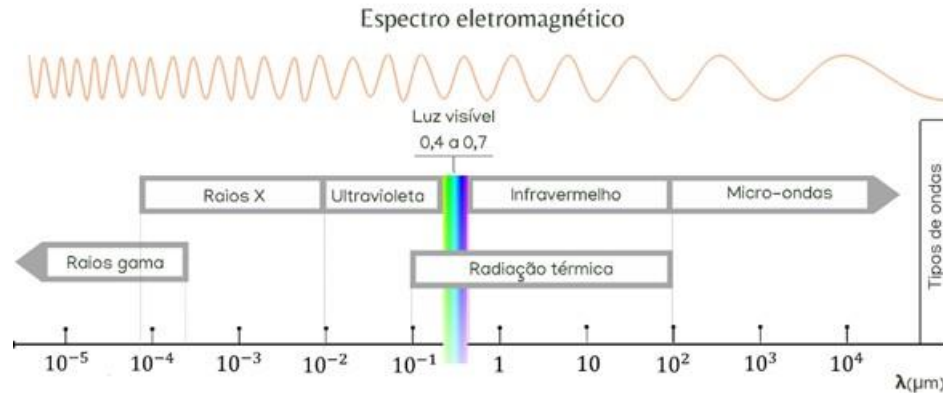
Figura 1: Divisão do espectro eletromagnético

Em relação aos conceitos físicos, o espectro eletromagnético é dividido em regiões de comprimentos de ondas variados, como apresentado na Figura 1. A radiação térmica emitida por todo objeto será visível apenas nos comprimentos de onda entre 0,4 e 0,7 μm . O intervalo de 0,7 à 100 μm corresponde a fração Infravermelha da radiação (DEWITT, 2014).

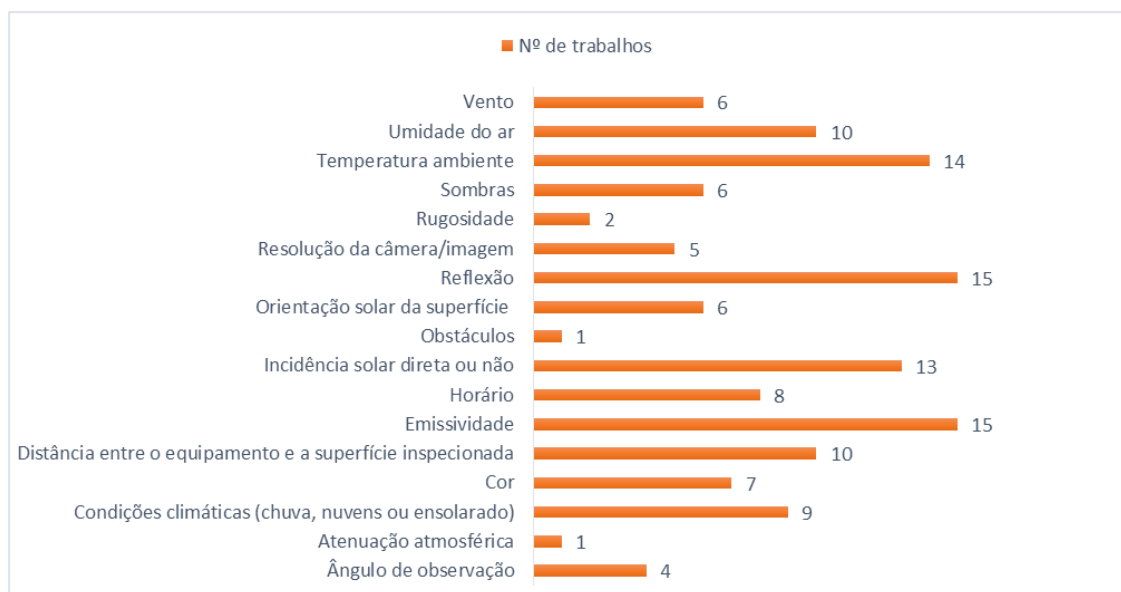
Figura 5: Fatores considerados relevantes a serem observados e controlados nos trabalhos com inspeções utilizando termografia infravermelha.

De acordo com a Figura 5, é possível ver que os fatores como a emissividade do material e temperatura ambiente e reflexão foram os mais comuns. Conforme explicado da revisão bibliográfica, isso provavelmente se deve ao fato que a emissividade e temperatura ambiente são informações básicas a serem inseridas nas câmeras termográficas (ROCHA *et al.*, 2018; TAKEDA e MAZER, 2018; LERMA, CABRELLES E PORTALÉS, 2011; AGHAEI *et al.*, 2018; ROCHA e PÓVOAS, 2019; HERRMANN, 2019; TANAKA e PAVON, 2021; SAKAMOTO e FIORITI, 2017; RODRÍGUEZ-LIÑÁN, 2012; LIÑÁN *et al.*, 2011; FREITAS, CARASEK e CASCUDO, 2014; DE FREITAS, DE FREITAS e BARREIRA, 2014; BAUER *et al.*, 2015; MARSHALL *et al.*, 2018; FICAPAL E MUTIS, 2019; EDIS FLORES-COLEN e DE BRITO, 2013; SIRCA JR e

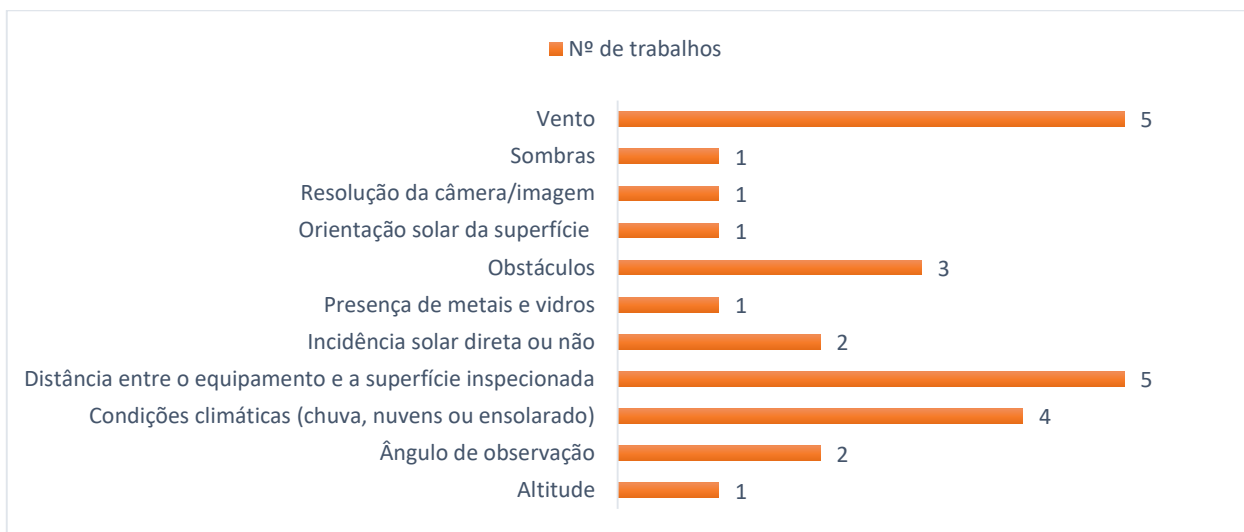
Figura 6: Fatores considerados pelos autores como relevantes em inspeções utilizando veículos aéreos não-tripulados em inspeções prediais

Os parâmetros mais citados foram a distância entre o equipamento e a superfície e a presença de vento (ROCHA e PÓVOAS, 2017; ROCHA e PÓVOAS, 2019; TONDELO e BARTH,

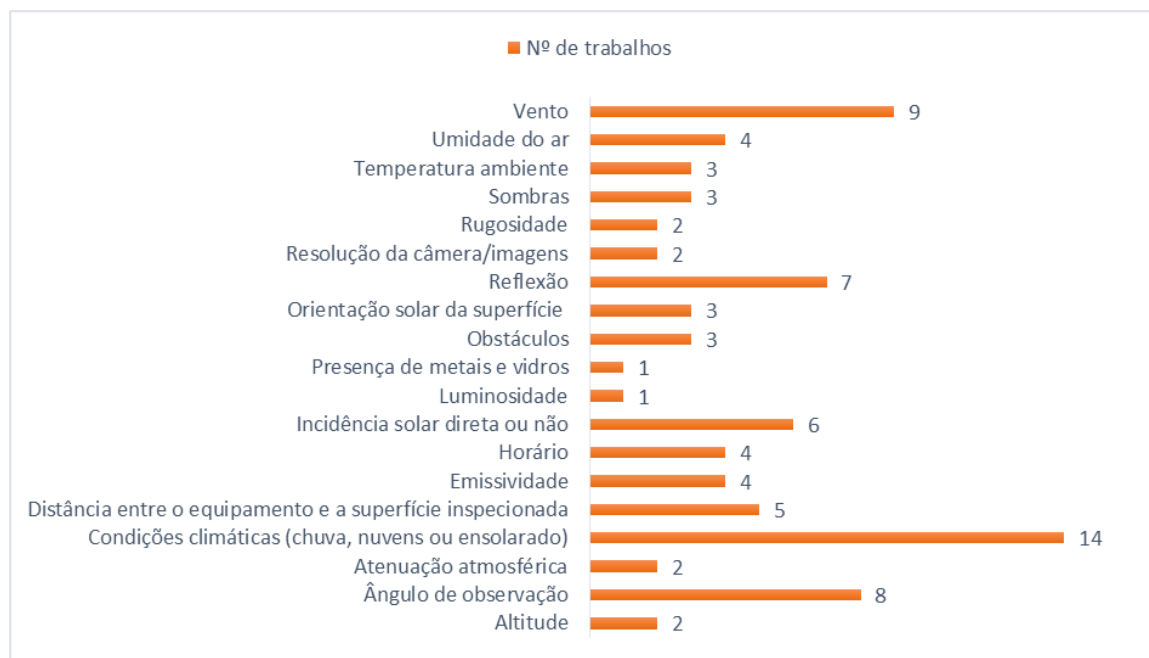
Figura 7: Fatores considerados pelos autores como relevantes em inspeções utilizando sensores termais acoplados à veículos aéreos não-tripulados em inspeções prediais

As condições climáticas são fatores citados por todos os trabalhos, tendo em vista que afetam tanto o voo dos drones quanto os termogramas gerados pela câmera. As chuvas e os ventos influenciam na estabilidade do equipamento, prejudicando na resolução das imagens. Além disso, tais condições provocam o resfriamento das superfícies, o que interfere na análise térmica a partir de informações coletadas com as câmeras termográficas.
