**ANÁLISE DO ESTADO DE CONSERVAÇÃO DO**  
**ACERVO FOTOGRÁFICO DO PARQUE HISTÓRICO**  
**CASTRO ALVES**

Trabalho de Conclusão de Curso apresentado ao Curso de Graduação em Museologia - Centro de Artes, Humanidades e Letras - Universidade Federal do Recôncavo da Bahia, como requisito para obtenção do grau de Bacharel em Museologia.

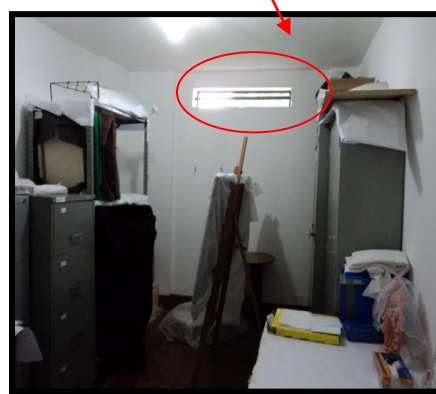
**Figura 12-** Entrada de iluminação natural e ventilação no interior da Reserva Técnica.  
Fonte: Autora, 2011.
