**CONSERVAÇÃO PREVENTIVA DE UM PÚCARO DO SÉCULO XVII, LADEIRA DA  
BARROQUINHA, SALVADOR-BAHIA**

Trabalho de Conclusão de Curso apresentado a Universidade Federal do Recôncavo da Bahia – UFRB, Centro de Artes Humanidades e Letras, como requisito parcial para obtenção do Grau de Bacharel em Museologia.

O presente trabalho tem o objetivo de relatar os procedimentos conservativos realizados no púcaro do século XVII, no sítio arqueológico da Ladeira da Barroquinha em Salvador. Em primeiro momento, faz-se uma breve abordagem na área da conservação-restauração, conservação dos artefatos arqueológicos em cerâmicas; uma contextualização do local de intervenção arqueológica e os tratamentos realizados na peça. Visando a preservação da peça, foram feitas análises antes de intervir diretamente no artefato arqueológico, foi feito: medição, diagnóstico através da observação e exames, documentação fotográfica, exame de raio-X, análise microscópica via USB com zoom aumentado em 200X, análise microbiológica, para então, com devido cuidado ministrar as ações de higienização mecânica e aquosa.

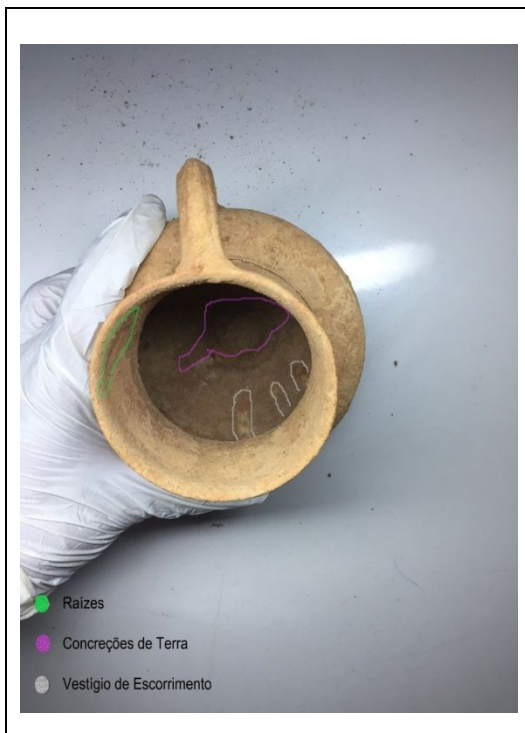
**FIGURA 23** - Identificação do escorrimento, raízes e concreções.

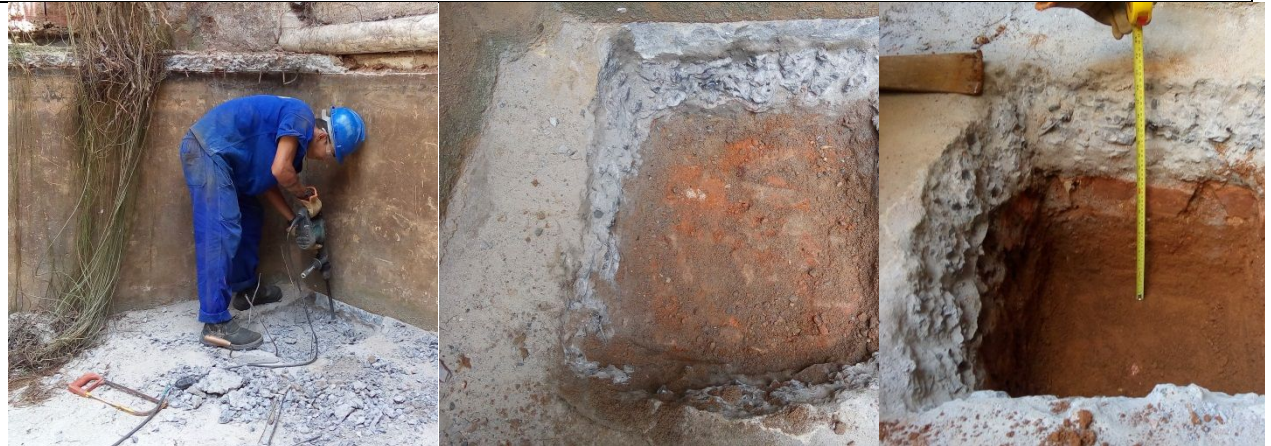
Foto 01 – Sondagem 01 sendo retirado o piso e o contra piso.

Foto 02 – Fragmentos de tijoleiras e pedras abaixo do contra piso de concreto.

Foto 03 – Vista da tonalidade avermelhada do solo.
