**AVALIAÇÃO DIAGNÓSTICA DE UM PLANO ANUAL DE TRABALHO
E ORÇAMENTO (PATO) EM FASE DE OPERACIONALIZAÇÃO NA
BR-101/BA, KM 288,30 AO KM 443,80**

Trabalho de Conclusão de Curso apresentado ao curso de Bacharelado em Engenharia civil, do Centro de Ciências Exatas e Tecnológicas, da Universidade Federal do Recôncavo da Bahia, com base dos requisitos para obtenção do título de graduação.

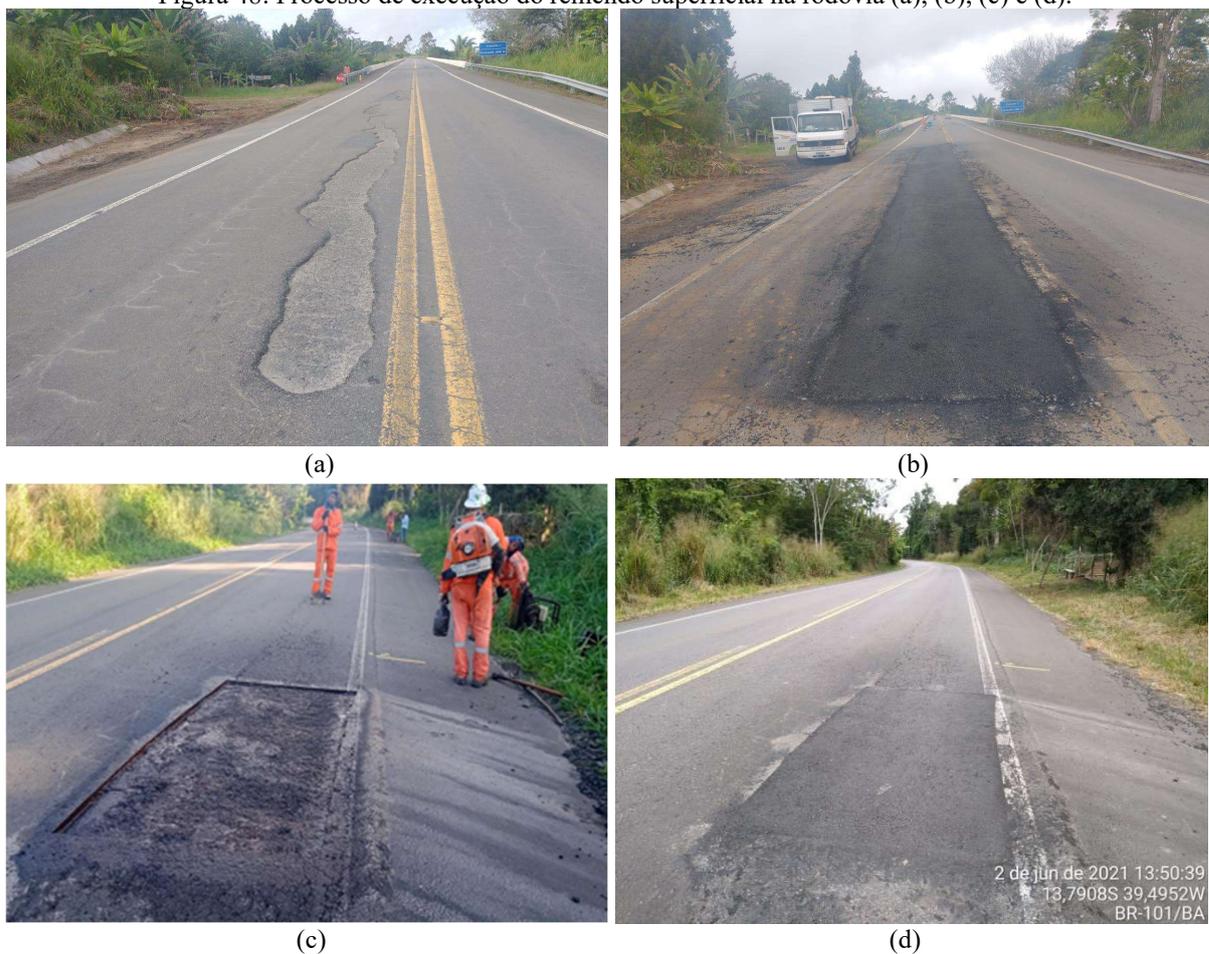
Figura 48: Processo de execução do remendo superficial na rodovia (a), (b), (c) e (d).

Como visto no tópico 4.2, a rodovia em estudo, apresentava um grande número de buracos. Estes por sua vez, como já tratado, afetam diretamente as condições de conforto e segurança do usuário além de colaborar para o aumento dos custos operacionais. Com a realização do serviço de tapa buraco, as condições de trafegabilidade são restituídas promovendo assim mais conforto ao rolamento e segurança. A Figura 48 a seguir apresenta as características da rodovia antes e depois da intervenção.

Como é possível observar na Figura 48 (a), (b), (c) e (d), este serviço é de extrema importância na rodovia. Além de evitar danos aos veículos e causar risco ao usuário, evita que

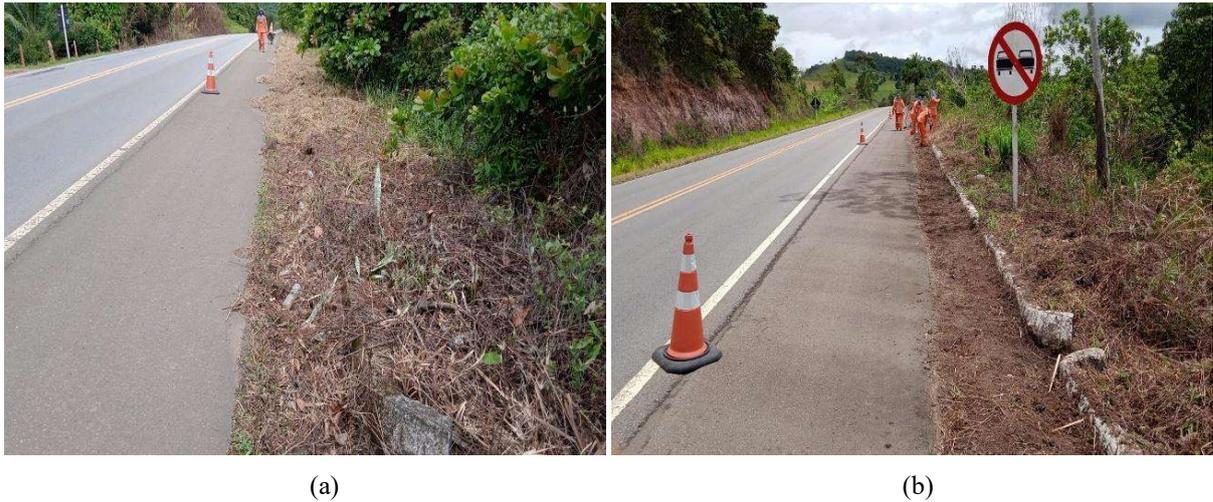
Figura 50: Serviço limpeza de meio fio (a) e (b).

A Figura 50 (a) e (b) apresentam o antes e depois da execução do serviço de limpeza de meio-fio. Como observado na Figura 50 (b), após limpeza a água tende a percorrer a superfície do dispositivo de forma mais eficiente.

Em alguns casos, onde não há apenas vegetação no dispositivo de drenagem, mas também material terroso ou rochas, é necessário realizar a desobstrução do dispositivo, sendo adotado outro tipo de serviço que consiste na remoção manual ou mecanizada de barreira em solo ou rocha (Figura 50/Figura 49).

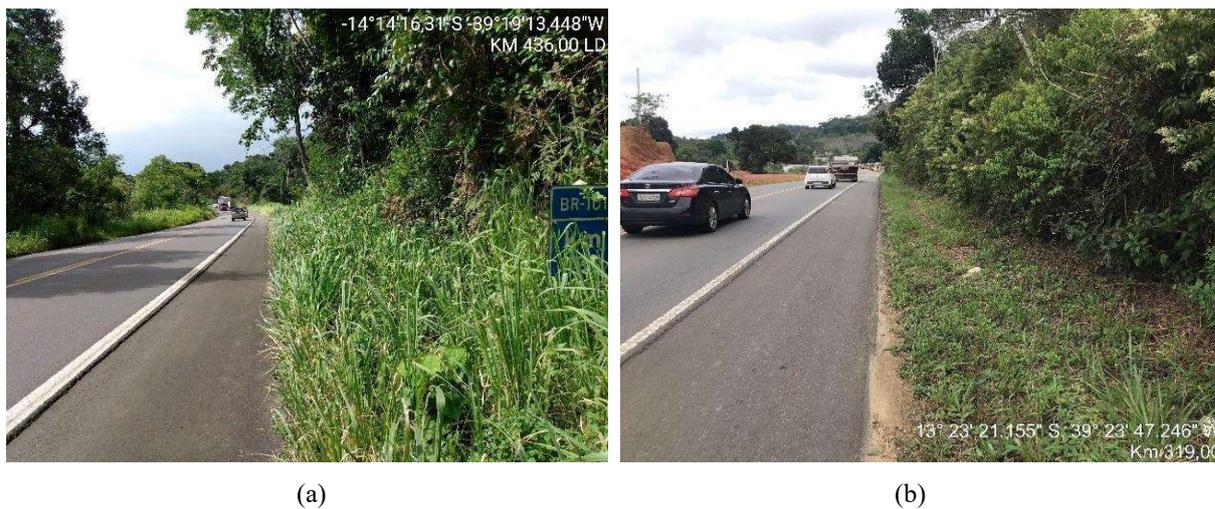
Figura 54: Roçada mecanizada, antes (a) e depois (b).

Outros serviços importantes são a roçada, capina e caiação. Nestes serviços além de promover melhor aspecto, favorecer o escoamento da água, permite ao usuário uma melhor visibilidade ao longo trecho, tanto relacionado a sinalização vertical como em curvas acentuadas. Um trecho onde se tem um controle de vegetação efetivo, tende a apresentar um aspecto estético agradável. A Figura 54 apresenta o antes e depois do serviço realizado de roçada mecanizada para controle de vegetação na rodovia.

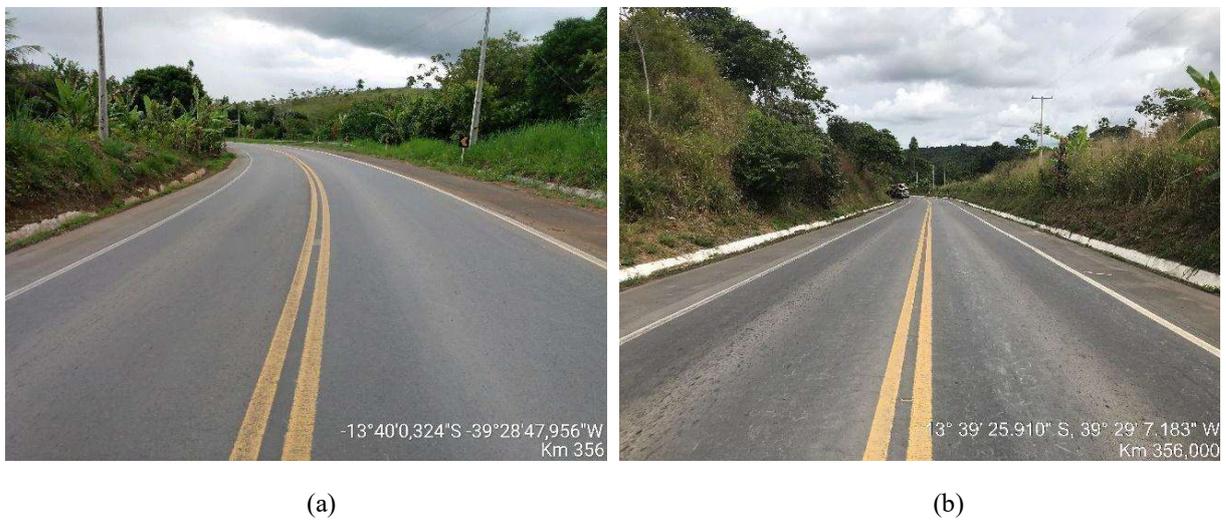
Figura 55: Serviços de roçada, capina e caiação antes (a) e depois (b).

Além do serviço de roçada, os serviços de capina e caiação também foram observados e a execução deste serviço promoveu ao trecho um aspecto mais funcional. Vale ressaltar que para os serviços de capina e roçada, a IS, fornece parâmetros de aceitabilidade dos serviços indicando padrões a serem seguidos, como por exemplo, a altura da vegetação limitada a 30 centímetros e largura de 3 metros, assim como a capina, que deve ser realizada entre os bordos dos dispositivos de drenagem com largura não inferior a 20 centímetros. A Figura 55 (a) e (b) a seguir apresenta o antes e depois destes da execução destes serviços.

Destaca-se também que o serviço apresenta um resultado positivo esteticamente ao longo da rodovia e é de fundamental importância para a segurança do usuário. Uma sarjeta ou meio-fio com caiação adequada sinaliza a via e contribui para melhor visualização dos dispositivos por parte do usuário, evitando riscos aos mesmos.

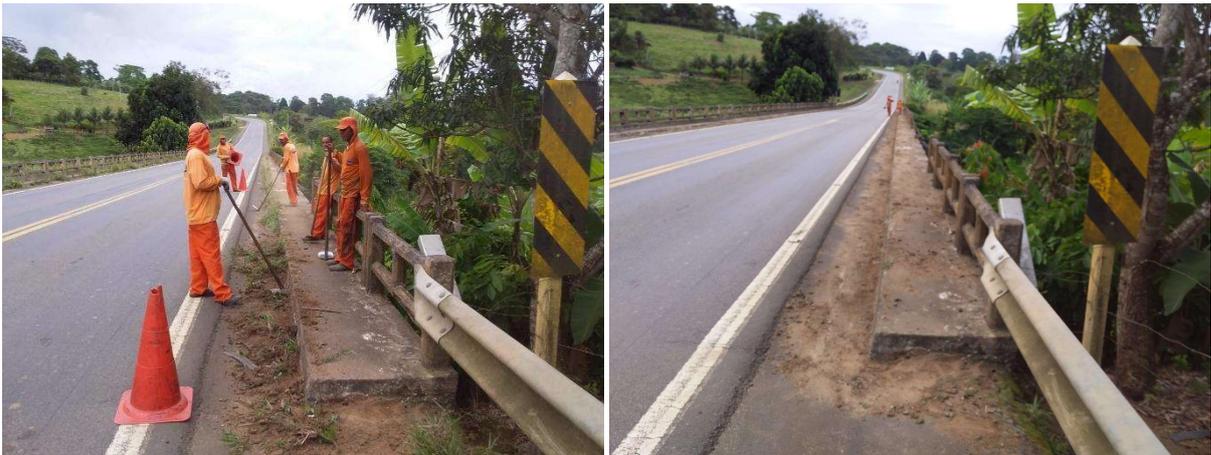
Figura 58: Limpeza de ponte antes (a) e depois (b).

Os serviços de limpeza de ponte também se destacam na conservação do trecho. A limpeza realizada das obras de arte especiais, evita a propagação da vegetação ao longo da estrutura, dando uma melhor visibilidade ponte ou viaduto, bem como favorece para o escoamento da água através dos tubos de drenagem existentes. A seguir são apresentados registros do antes e depois do serviço executado (Figura 58).

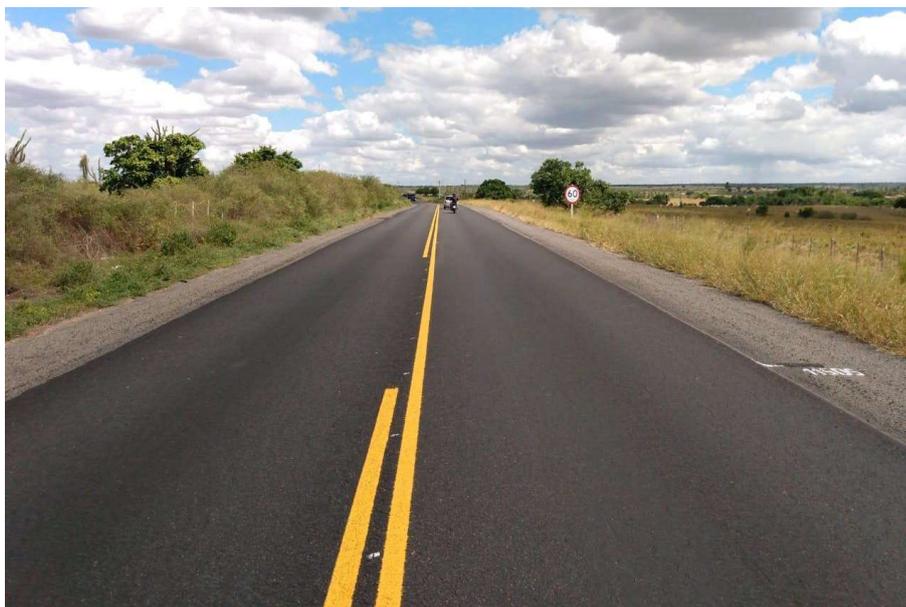
Figura 64: Microrrevestimento asfáltico a frio.

Os serviços de MRAF e a fresagem tendem a melhorar a condição de rolamento ao longo da rodovia. Aqui destaca-se a relação entre esses serviços e o valor de serventia atual apresentado na revisão bibliográfica. Como visto, com o passar do tempo a camada de revestimento tende a apresentar desgaste, trincas, afundamentos em trilha de roda, panelas entre outros defeitos. Estes defeitos podem aparecer por diversos motivos, sendo os principais, o volume de tráfego e a ação das intempéries em conjunto com a falta de conservação e manutenção. Diante disso, os serviços citados relacionados a infraestrutura da rodovia tendem a retomar as características que foram perdidas ao longo do tempo de vida útil. Este tipo de serviço é indicado apenas para regiões que apresentem desgaste, trincas não ativas e de curta extensão, para que a aplicação do revestimento possa ser efetiva. A Figura 64 a mostra um exemplo da aplicação deste serviço em outro trecho.

Embora este tipo de solução não tenha função estrutural para reabilitar a condição estabelecida em projeto da rodovia, ela se encaixa de forma muito eficiente para um contrato de conservação e manutenção, uma vez que melhora condição de atrito entre pneu pavimento, colmata as trincas não ativas, evitando a não penetração da água por meio das mesmas e

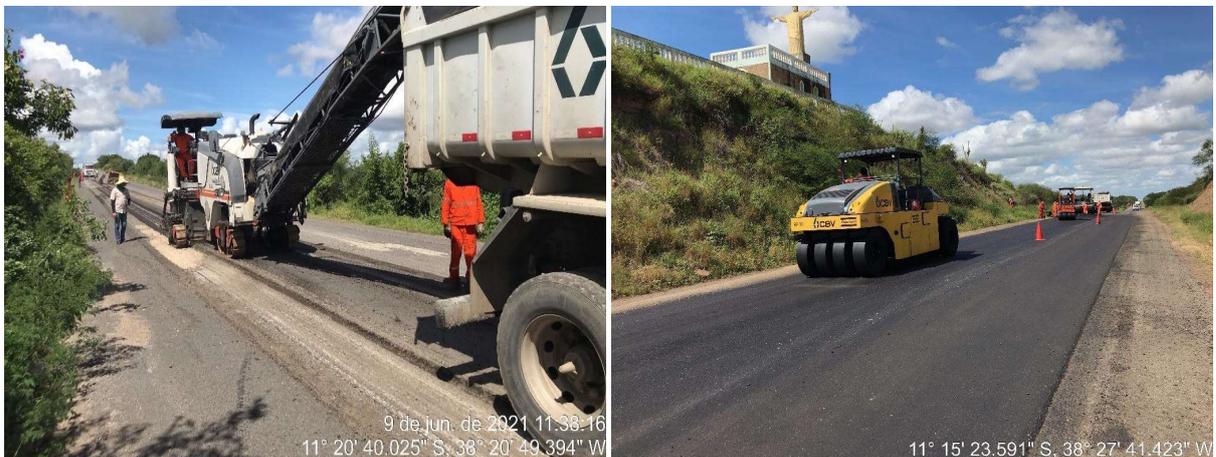
Figura 65: Fresagem de revestimento asfáltico.

O serviço de fresagem e a recomposição de revestimento em CBUQ é outra alternativa para casos mais amplos. Essa solução, embora também não tenha sido executada ainda no trecho estudado, é um importante serviço para a conservação e manutenção da rodovia. As trincas existentes, sejam elas, longas, tipo bloco ou couro de jacaré e os afundamentos ao longo da faixa de rolamento, podem ser tratados através da retirada destes defeitos do pavimento através por meio da execução da fresagem seguido da recomposição do revestimento. A seguir na Figura 65 (a) e (b) é apresentado registros deste tipo de serviço.
