**CONSERVAÇÃO PATRIMONIAL: ANÁLISE DA ARGAMASSA DA  
FACHADA DA IGREJA SENHOR DOS PASSOS, EM FEIRA DE  
SANTANA, BAHIA**

Trabalho de Conclusão de Curso apresentado como requisito para obtenção do título de Bacharel em Museologia pela Universidade Federal do Recôncavo da Bahia.

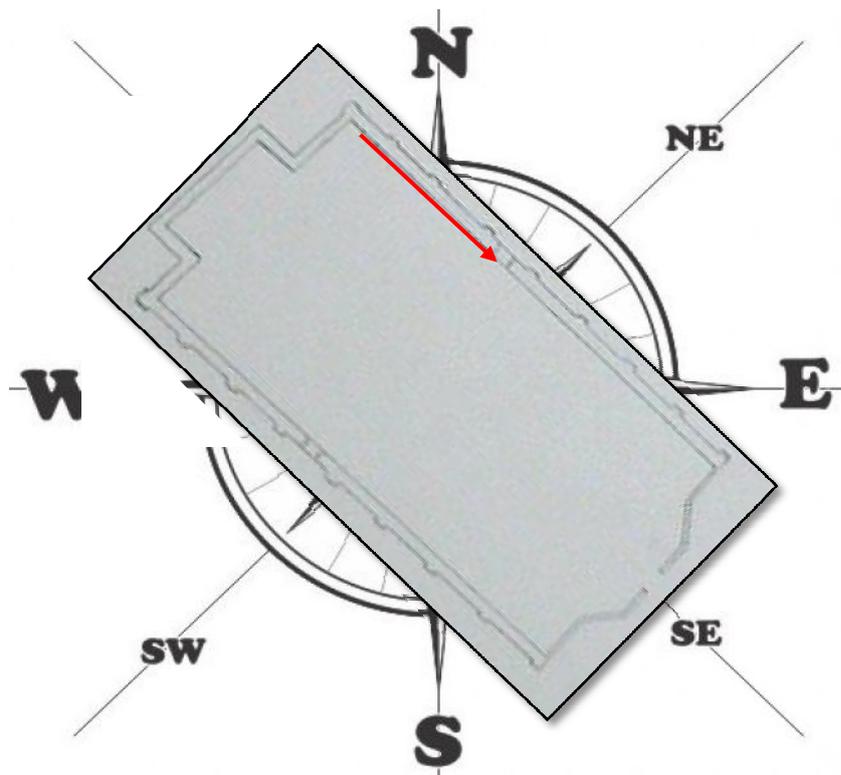
Figura 1. Planta baixa da Igreja, destacando a fachada de estudo, norte, na orientação cardeal.

Essa proposta objetiva realizar a caracterização física da argamassa de revestimento da fachada norte (Figura 1) da Igreja Senhor dos Passos que se apresenta fragilizada, com fissuras e desprendimentos. Para isto, serão realizados ensaios de determinação da presença e identificação de sais solúveis; determinação do traço provável da argamassa e sua análise granulométrica.

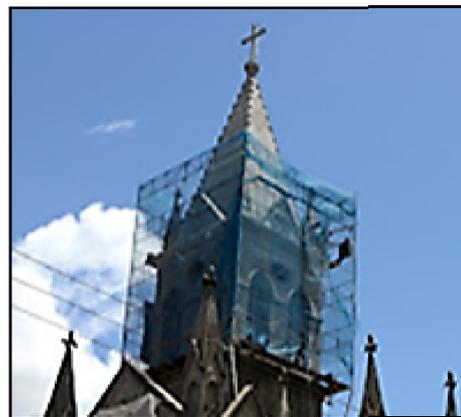
Figura 16: Detalhe da torre em reforma.  
(Fonte: SIMAS, 2012).

No período da reforma realizada pelo IPAC, já havia a instabilidade estrutural dos elementos decorativos existentes nas fachadas, da degradação dos revestimentos externos, ferragens expostas de pilares estruturais da caixa primitiva e das fixações dos elementos decorativos dos pináculos e platibanda, presença de vegetais superiores da torre e ruptura de paredes, a possibilidade de desabamento dos pináculos, torre e demais elementos decorativos, além do desprendimento da alvenaria em diversos pontos (IPAC, 2010).

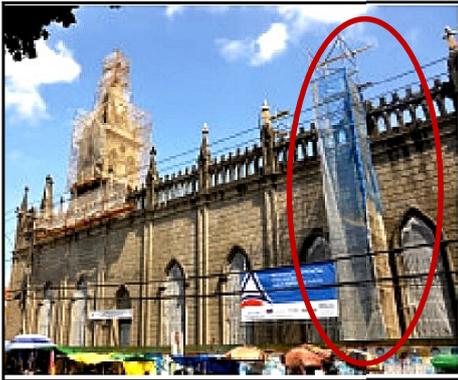
Figura 21: Andaimos anexados à fachada sudoeste da Igreja – 2010. (Fonte: REVISTA NOSSOS PASSOS, 2010, p. 14).

Dessa forma, foi efetivada a perfuração de pontos específicos na fachada sudoeste, onde os furos ainda podem ser vistos, pois a oxidação dos tubos de ferro, não retirados da estrutura, causou rachaduras e desprendimento da argamassa de revestimento, tanto da nova como da antiga (Figura 23).

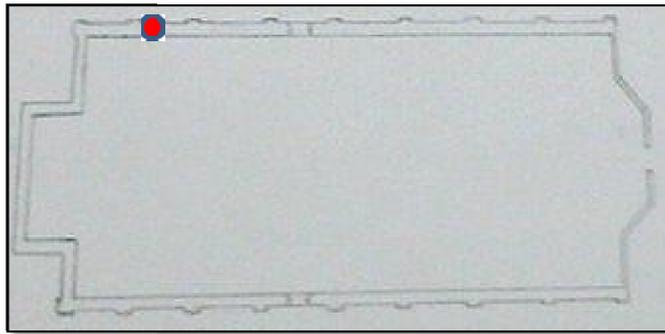
Figura 23: Planta baixa da Igreja com indicação do local, na fachada norte onde foi retirada a amostra.

A presente pesquisa possui, portanto, cunho exploratório, pois nela não se trabalhou a relação entre variáveis e sim, a descrição e caracterização do elemento de estudo (CARVALHO, 2010). A coleta da amostra da argamassa de revestimento da fachada norte da Igreja (Figuras 23 e 24), devido ao seu estado apresentar-se mais crítico, foi o primeiro procedimento realizado, para tanto se utilizou de uma ferramenta pontiaguda e do auxílio de um martelo. Em seguida foi efetivada a moedura da amostra (Figura 25) e a pesagem da mesma em uma placa de vidro sob uma balança de uma casa decimal (Figura 26). A estufa a 70°C a qual foi submetida por 48 horas, realizou a absorção da umidade retida na amostra, que é ocasionada pela ação do tempo (Figura 27).
