REFLEXÕES TÉCNICAS SOBRE A MITIGAÇÃO DE RISCO CONSTRUTIVO EM OBRAS HISTÓRICAS

Relatório final, apresentado a Universidade Federal do Recôncavo da Bahia, como parte das exigências para a obtenção do título de Bacharel em Engenharia Civil.

Cruz das Almas - BA, 30 de setembro de 2021.

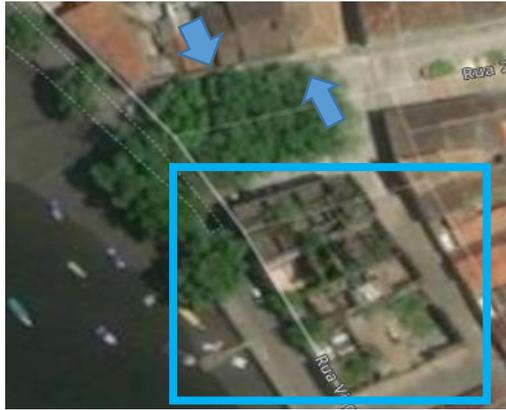
Figura 1: Identificação dos imóveis a serem observados.

O objeto de estudo desse projeto de pesquisa é o município de Cachoeira/BA, em particular a área delimitada entre as ruas verticais, Rua 20 de Junho e 15 de Novembro, e as ruas horizontais, Rua Virgílio Reis e 7 de Setembro, bem como edificações situadas na praça Teixeira de Freitas, na Rua 25 de junho. A área delimitada para o estudo pode ser visualizada a partir das Figuras 1 e 2.

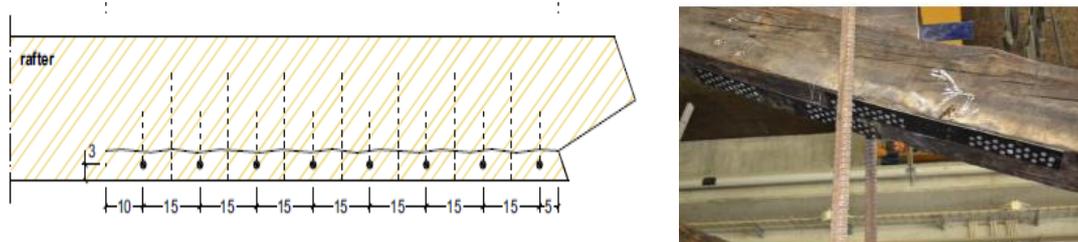
Figura 6: a) Intervenção global; b) Intervenção local.

A segunda tecnologia para mitigar os riscos de degradação da estrutura de telhado é a N° 5 (Figura 6), no qual, os autores Branco et al. (2017) avaliaram duas treliças de colarinho de um edifício antigo e propuseram intervenções do tipo global e local. Vale salientar que ao decidir entre reparo ou reforço, as considerações influenciam o desempenho final da edificação. Então os autores decidiram no fortalecimento da região de apoio (global), através de conexão boca de pássaro, transmitindo a carga para o suporte conectado por um suporte de aço, e reparo local das áreas de falhas de viga com uso de elementos de madeira e placa de metal. A reparação do caibro foi conectada a duas peças de madeira antiga por parafusos, dessa forma as peças tiveram o objetivo de aumentar a seção, bem como, foram transferidas as tensões para os elementos. Em relação as placas, foram colocados 22 parafusos em cada placa de metal. Os resultados demonstraram que as intervenções locais obtiveram uma recuperação global 85 % da carga máxima, pois novas falhas foram apresentadas.

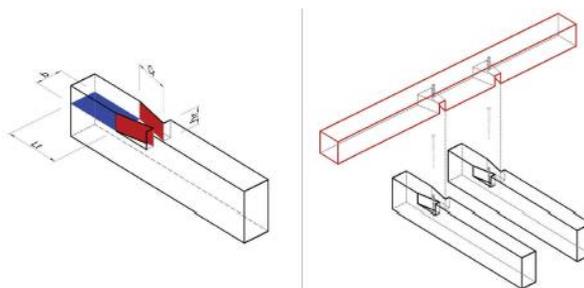
Figura 7: Diagrama da configuração da junta entre vigas de amarração e placa de parede na igreja em estudo.

Por fim, a metodologia N° 6 (Figura 7) corresponde a pesquisa de Gutiérrez et al. (2020), cujos autores utilizaram uma metodologia multidisciplinar na recuperação de uma carpintaria estrutural Espanhola tradicional de características viga e colarinho. O autor relatou que a parte superior das paredes possuíam uma deformação assimétrica, o que significava a insuficiência para receber as cargas dos elementos estruturais da estrutura de madeira. Também relatou a fratura das juntas da viga de amarração (componente horizontal que recebe a tensão), transferindo então para as paredes. No entanto, vale salientar que as peças de madeira utilizadas estavam bem conservadas, então a técnica de intervenção optou pelo desmonte da estrutura, bem como utilizou técnica de laminado de madeira nas peças. Nas juntas, optou pelo uso do caibro para a viga colarinho e base das vigas. Na viga de amarração foi feita junta colada, preservando o pré-existente.

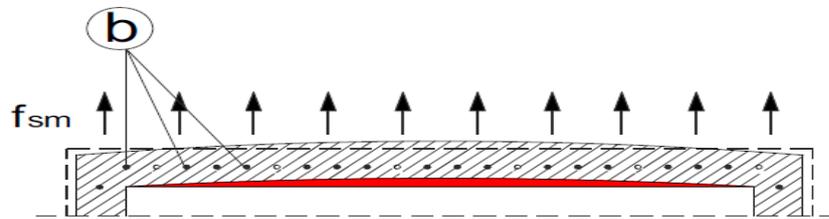
Figura 10: Pinos que coletam e transferem as forças de inércias de ambas as paredes longitudinais.

A segunda tecnologia dessa seção é a N° 8 (Figura 10). Marini et al.(2018) avaliou o uso de conexões por pino conectando o diafragma do telhado à alvenaria, absorvendo as forças da parede de alvenaria e, posteriormente, transferir as cargas do diafragma às paredes de cisalhamento. Esse comportamento estrutural é semelhante a uma caixa e possui o intuito de reduzir as tensões na parede de alvenaria. Testes in situ foram realizados em duas igrejas localizadas no norte da Itália utilizando tarugos para a conectar do diafragma para as paredes de cisalhamento, intuito de eventos sísmicos. Os resultados demonstraram a confiabilidade do modelo teórico.

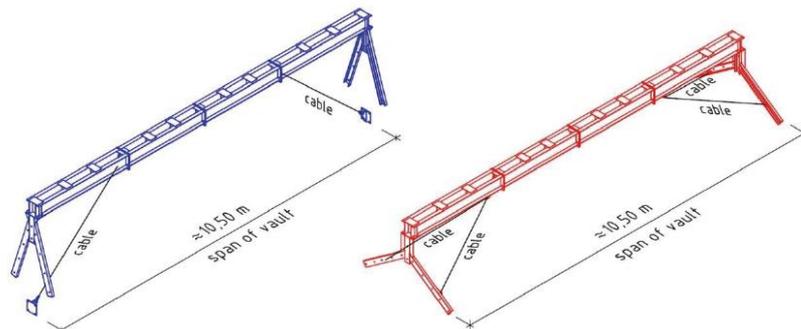
Figura 11: Vigas com cabos para serem colocadas sobre as lumetas de abóbadas.

A terceira intervenção mitigativa para deterioração estrutural é de N° 9 (Figura 11). Jurczakiewicz et al. (2021) apresentaram em seu artigo exemplos de sistemas suporte-tensão que pode ser utilizado para reforço e proteção de edifícios históricos. A tecnologia mitigativa, tensão-suporte, consiste em cabos finos e membranas com características importantes, como leveza e facilidade de montagem para espaço limitado, que possuem o objetivo de resistir às forças de empuxo transferidas a paredes, compensando através de cordas de aço. Esses sistemas agem conectando as duas paredes laterais, ancorando-as com vigas de aço ou cabos de aço, reduzindo a curvatura da parede e evitando a propensão de grandes rachaduras. Os exemplos do sistema suporte-tensão apresentados em edifícios históricos demonstram a compatibilidade com a legislação de conservação por sua execução prática sem alterar a estética e danificar a arquitetura.
