ASPECTOS DA ARQUITETURA CIVIL EDIFICADA NO CENTRO HISTÓRICO DO MUNICÍPIO DE ITABERABA-BA

Otávio Lima dos Santos¹
Maria da Graça A. Dias²

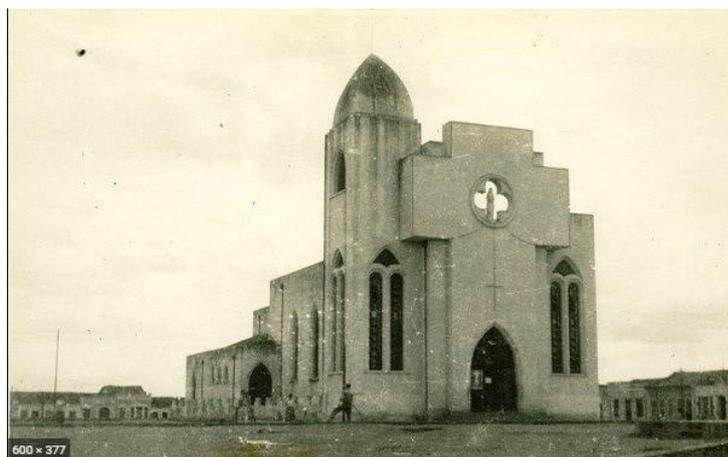
Figura 04 – Igreja de Nossa Senhora do Rosário após restauração

Em 1957, ocorreu um incêndio na igreja, causado pelo fogo que foi ateadado para exterminar uma colmeia de abelhas italianas que estavam no coro. Várias reformas foram realizadas, porém a de 2010 foi a mais expressiva, onde a parte física da igreja foi ampliada, sendo acrescentados detalhes na arquitetura e nas janelas, modificando quase que totalmente sua estrutura formal (Figura 04).

Pode-se perceber que as características originais da igreja, principalmente a fachada frontal, foi totalmente modificada. Mas, este monumento e as casas no seu entorno, ainda constituem a história da cidade, onde tudo começou. Sua construção inicial era em adobe, onde algumas partes foram preservadas e a parte frontal e demais acréscimos foram realizados com tijolos cerâmicos, alguns pequenos compartimentos possuem forros originais e a cobertura é em telha cerâmica. As esquadrias externas foram substituídas por outras em estilo diferente do original, apresentando arcos ogivais.

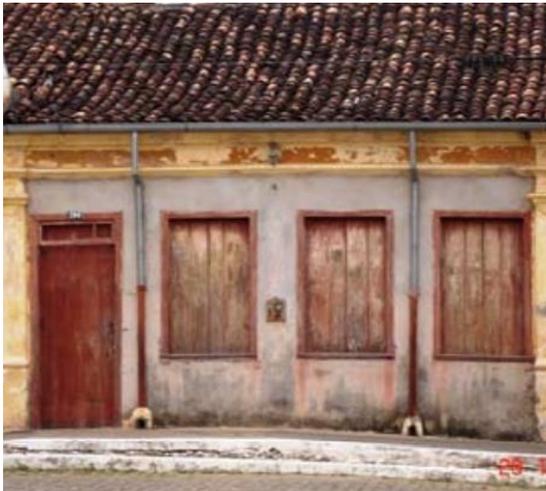
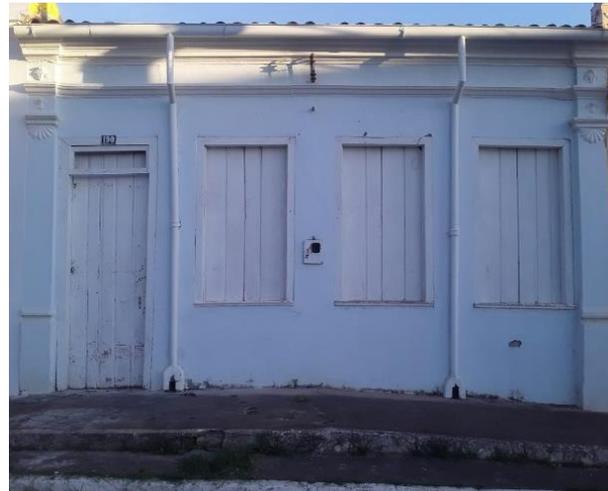
Figuras 21 e 22 – Fachada da casa 5 (antes e após a reforma)

Casa 5 – casa pertencente aos herdeiros da família Motta, construída em 1883, sua conformação à época da construção está representada na figura 21 e atualmente, após intervenções, na figura 22.
