MANIFESTAÇÕES PATOLÓGICAS GERADAS PELA UMIDADE: ESTUDO DE CASO DO RESIDENCIAL UNIVERSITÁRIO, UFRB, CRUZ DAS ALMAS – BA.

**MANIFESTAÇÕES PATOLÓGICAS GERADAS PELA UMIDADE:
ESTUDO DE CASO DO RESIDENCIAL UNIVERSITÁRIO, UFRB, CRUZ
DAS ALMAS – BA.**

Relatório final, apresentado a Universidade Federal do Recôncavo da Bahia, como parte das exigências para a obtenção do título de Bacharel em Engenharia Civil.

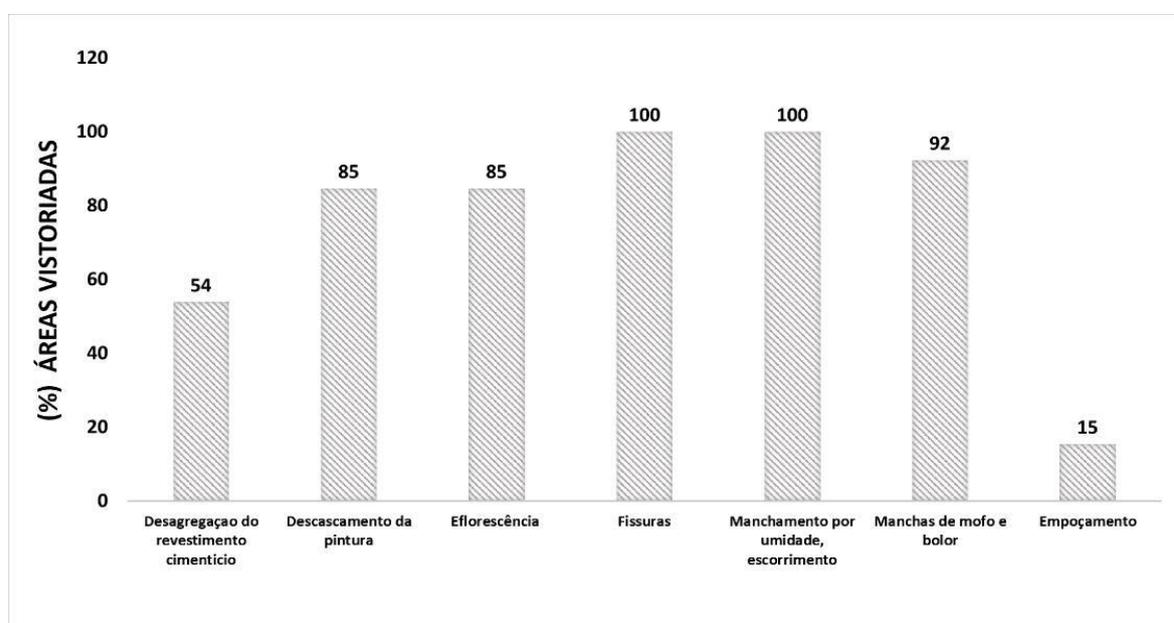
Gráfico 1 – Tipos e frequência das manifestações patológicas nos ambientes do residencial

Conforme mostra o Gráfico 1, as fissuras e o manchamento por umidade aparecem na totalidade nas áreas vistoriadas, enquanto 92%, ou seja, 12 ambientes, apresentam mofo e bolor nas paredes de alvenaria. De acordo com QUERUZ, 2007, a presença de tais manifestações patológicas causam sérios problemas de saúde nos moradores desses ambientes, sendo extremamente prejudiciais à saúde respiratória, afetando principalmente crianças, idosos e mulheres grávidas. Portanto, tratar esta anomalia, não diz respeito somente à beleza do ambiente, mas também a própria saúde e segurança de seus habitantes. O descascamento da pintura e eflorescência foram encontrados em 85% dos ambientes, desagregação do revestimento em 54% dos ambientes e, por fim, o empoçamento em 14% dos ambientes (cozinha e corredor do primeiro andar).

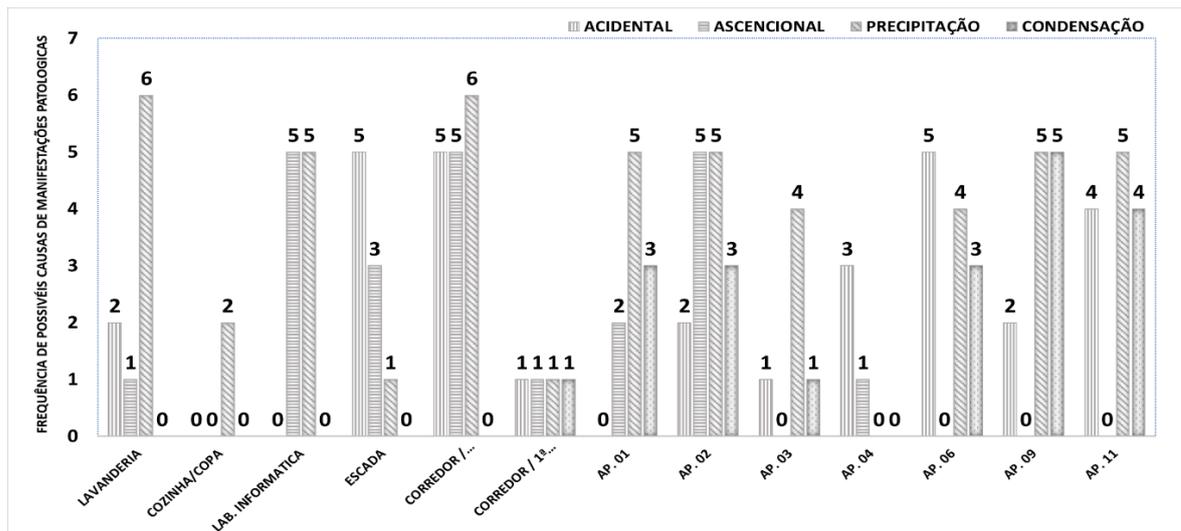
Gráfico 2 – Frequência de possíveis causas das manifestações patológicas nas áreas vistoriadas

Após analisar os tipos de manifestações patológicas encontradas na edificação, sua localização e formato no ambiente, bem como as condições da edificação em termos de fachada e cobertura, foi possível classificar as suas possíveis causas considerando a origem da umidade (acidental, ascensional, precipitação, condensação), conforme mostra o Gráfico 2.

Observa-se no Gráfico 02 que as possíveis anomalias por umidade de precipitação é frequente em quase todas as áreas, principalmente nos cômodos de esquinas como: a lavanderia, corredor/térreo, apartamentos 01 e 11, sendo visíveis nas Figuras 07, 08, 09 e 10. A chuva incide diretamente nestas paredes, e por não haver um sistema de estanqueidade adequado há a penetração através das fissuras, levando ao aparecimento de tais anomalias com o tempo e a falta de manutenção. Segundo Souza (2008), os fatores climáticos chuva e vento combinados incidem as fachadas com maior intensidade, penetrando assim as paredes externas e migrando através dos poros para o interior da construção. De acordo com Rodrigues (2014), com a precipitação intensa nas paredes há o aparecimento de manchas com variadas formas e

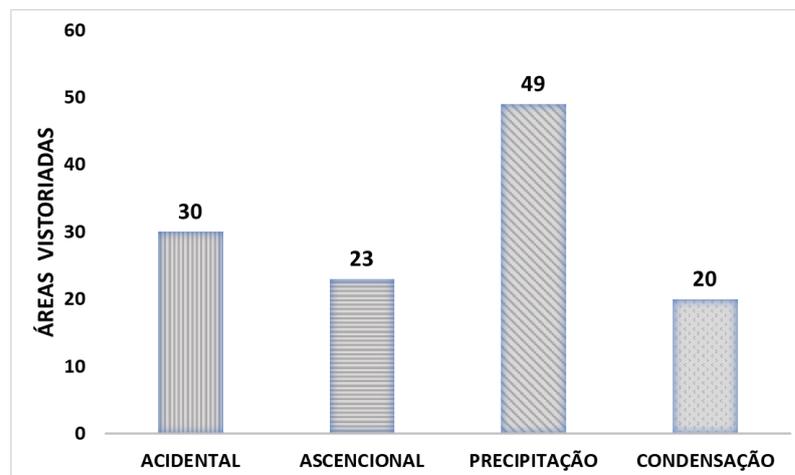
Gráfico 3 – Causas das manifestações patológicas nas áreas vistoriadas

Portanto, é notório através do Gráfico 3 que a causa das manifestações patológicas de precipitação fora visualizado 49 vezes em todas as áreas vistoriadas no residencial, seguido de acidental com 30 vezes, ascensional 23 vezes e condensação 20 vezes.

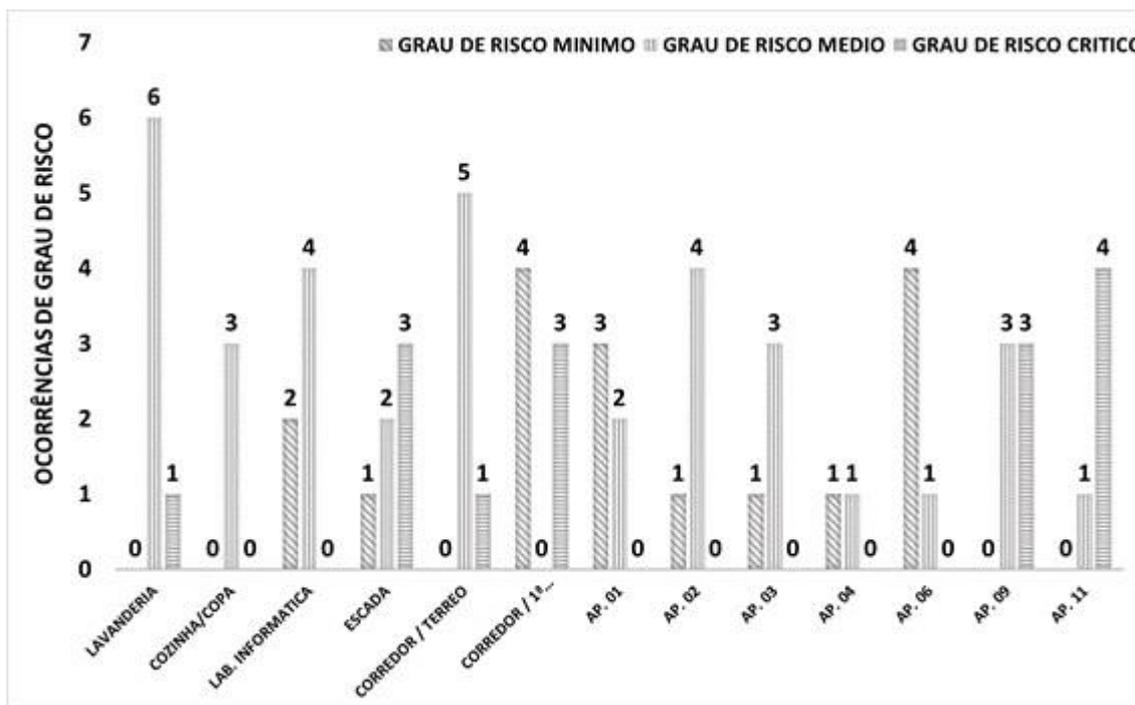
Gráfico 04 – Grau de Risco nas áreas vistoriadas

Observa-se no Gráfico 04 que o grau de risco associado as manifestações patológicas com maiores repetições é o médio, estando presente em grande parte do edifício, este não oferece prejuízos a operação direta dos sistemas, nem a deterioração prematura, mas oferece o risco de provocar a perda fracionaria do desempenho e da funcionalidade. Como pode ser verificado nas Figuras 15 e 16, as pulverulencias no tento do corredor que com o avanço das anomalias ira deslocar . Tambem no apartamento 01 onde ja esta sendo verificado o deslocamento .
