**ANÁLISE DAS MANIFESTAÇÕES PATOLÓGICAS NO PAVIMENTO FLEXÍVEL -
ESTUDO DE CASO EM DETERMINADOS PONTOS DA AVENIDA ARTÊMIA
PIRES- FEIRA DE SANTANA, BAHIA**

SHEILA MIRANDA CORREIA SOUZA

Feira de Santana, 2021

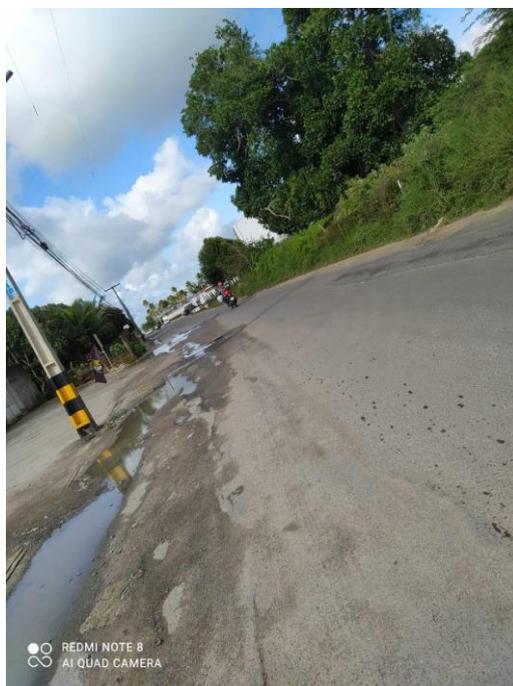
Figura 28: Trecho avaliado

Nesta etapa, realizou-se, no dia 03 de agosto de 2021, um levantamento fotográfico da situação inicial do trecho avaliado. Como observado na Figura 28, o trecho avaliado é construído por pavimentação flexível, não possuindo sinalização, drenagem adequada para o escoamento da água e acostamento, o que poderia minimizar a possibilidade de acidentes entre veículos motorizados, ciclistas e pedestres.
