**ANÁLISE DE IRREGULARIDADES DECORRENTES DO USO EM
EDIFICAÇÕES DA UFRB - *CAMPUS* SANTO ANTÔNIO DE JESUS-
BA**

Cruz das Almas
2023

Trabalho de Conclusão de Curso
apresentado à Universidade Federal do
Recôncavo da Bahia como requisito básico
para a conclusão do curso de Engenharia
Civil.

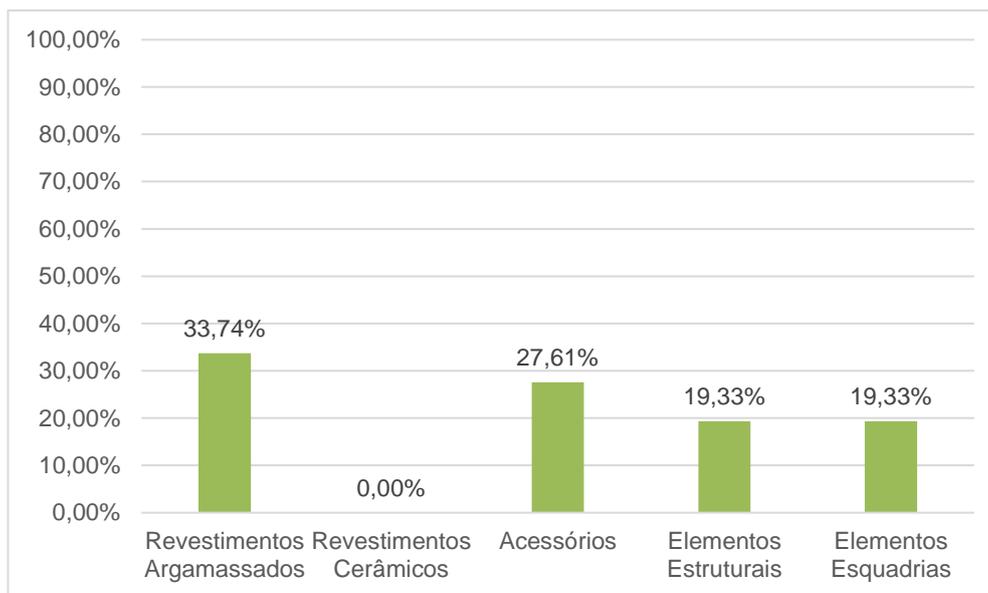
Figura 14 - Proporcionalidade percentual das irregularidades ocasionadas pelo uso nos setores do Pavilhão de Aulas I.

Com base na Figura 14, nota-se uma distribuição relativamente uniforme entre as diferentes categorias de irregularidades encontradas, com uma ligeira ênfase na categoria de revestimentos argamassados.

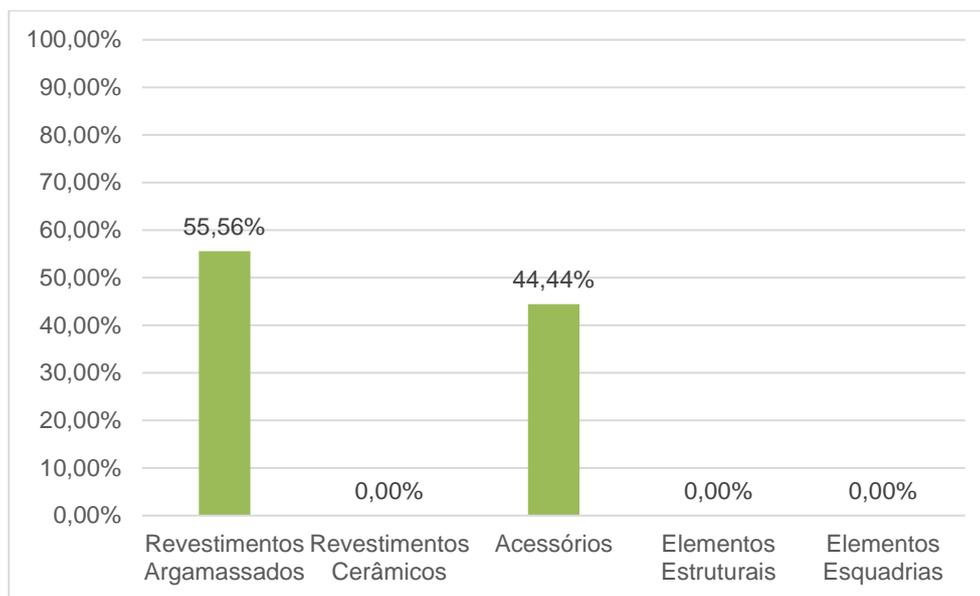
Figura 25 – Proporcionalidade, em percentual, das irregularidades ocasionadas pelo uso, nos setores da Biblioteca.

De acordo com a Figura 25 observa-se que, similar à edificação do NUGTESP, as irregularidades estão presentes apenas nas categorias de revestimento argamassado e acessórios. No entanto, nesse caso, a discrepância entre as categorias não é tão acentuada.

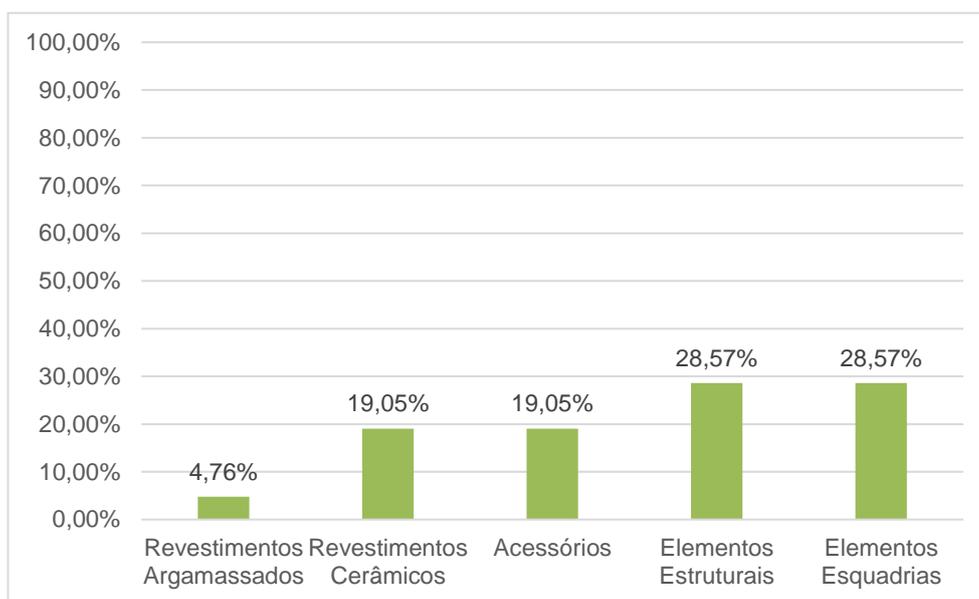
Figura 32 – Proporcionalidade, em percentual, das irregularidades ocasionadas pelo uso, nos setores da Residência universitária.

Através da Figura 32 é possível perceber que, diferente das outras edificações, foram encontrados menos danos na categoria de revestimentos argamassados, as demais categorias possuem uma distribuição relativamente uniforme.
