**ANÁLISE DO ESTADO DE CONSERVAÇÃO DO**  
**ACERVO FOTOGRÁFICO DO PARQUE HISTÓRICO**  
**CASTRO ALVES**

Trabalho de Conclusão de Curso apresentado ao Curso de Graduação em Museologia - Centro de Artes, Humanidades e Letras - Universidade Federal do Recôncavo da Bahia, como requisito para obtenção do grau de Bacharel em Museologia.

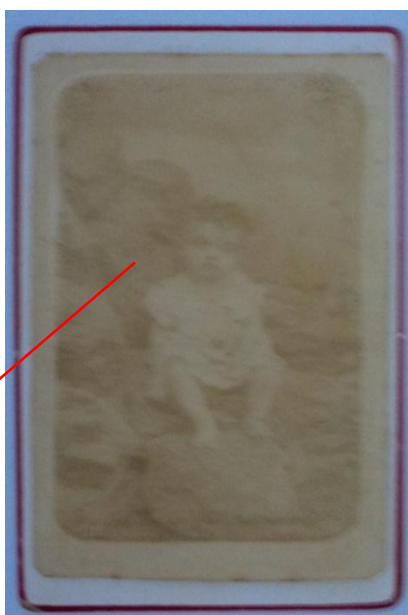
**Figura 18-** Esmacimento da  
fotografia de Octávio Alves  
Ribeiro da Cunha.  
Fonte: Autora, 2011.
