**CONSERVAÇÃO PREVENTIVA DE UM PÚCARO DO SÉCULO XVII, LADEIRA DA  
BARROQUINHA, SALVADOR-BAHIA**

Trabalho de Conclusão de Curso apresentado a Universidade Federal do Recôncavo da Bahia – UFRB, Centro de Artes Humanidades e Letras, como requisito parcial para obtenção do Grau de Bacharel em Museologia.

O presente trabalho tem o objetivo de relatar os procedimentos conservativos realizados no púcaro do século XVII, no sítio arqueológico da Ladeira da Barroquinha em Salvador. Em primeiro momento, faz-se uma breve abordagem na área da conservação-restauração, conservação dos artefatos arqueológicos em cerâmicas; uma contextualização do local de intervenção arqueológica e os tratamentos realizados na peça. Visando a preservação da peça, foram feitas análises antes de intervir diretamente no artefato arqueológico, foi feito: medição, diagnóstico através da observação e exames, documentação fotográfica, exame de raio-X, análise microscópica via USB com zoom aumentado em 200X, análise microbiológica, para então, com devido cuidado ministrar as ações de higienização mecânica e aquosa.

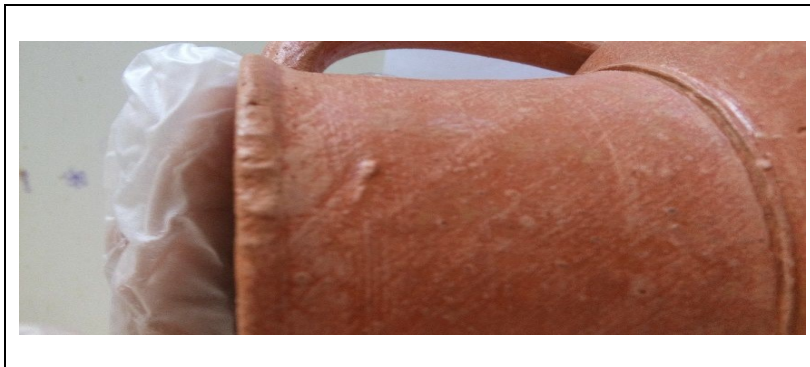
**Figura 10** - Pequenas anomalias em relevo.

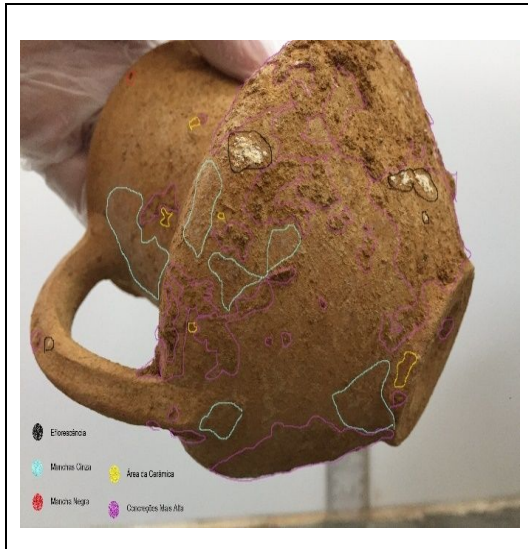
Possuía em sua superfície sedimentos, finíssimas raízes de microflora, eflorescência, mancha escura na borda e alça, embora encoberta por concreções de terra devido ao soterramento em algumas áreas do objeto pode-se notar a sua coloração original. No centro no diâmetro maior, há um vestígio de linha que provavelmente tenha sido causada pela fabricação, pois aparece algumas saliências na grossura de um dedo na parte superior do objeto e no fundo o centro é um pouco elevado que pode ser uma técnica para da sustentação ao artefato.

**FIGURA 13** - Sedimentos

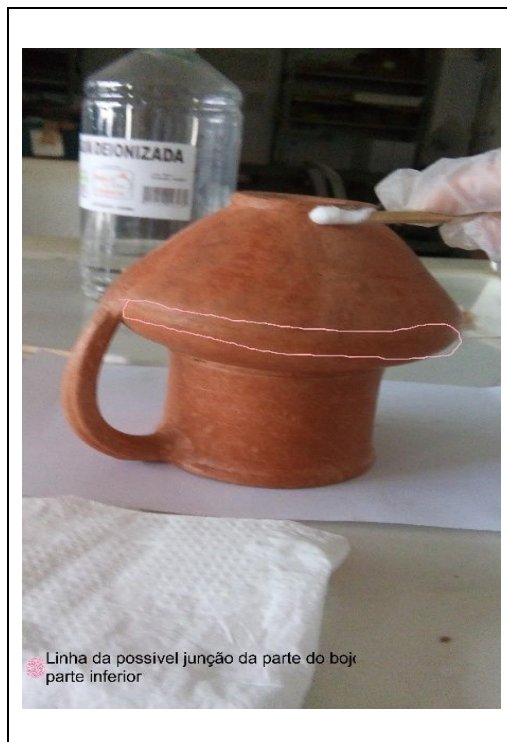
**FIGURA 17**- Vestígio de linha que provavelmente tenha sido causada pela fabricação.

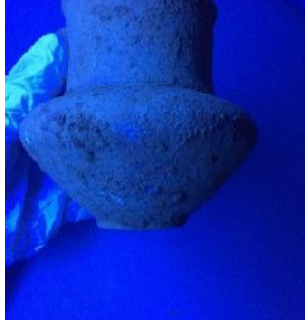
<sup>1</sup> A eflorescência é a cristalização de sais que ocorre na peça, quando acontece na superfície não ocasiona muito esforço mecânico consequentemente não causa consideráveis danos na cerâmica, mas quando ocorre no interior do material há esforço mecânico que pode causar degradação microestrutural na região da superfície onde a eflorescência está presente. (R. R. Menezes et al., 2006, 37-49).

*Imagem8: Eflorescência*

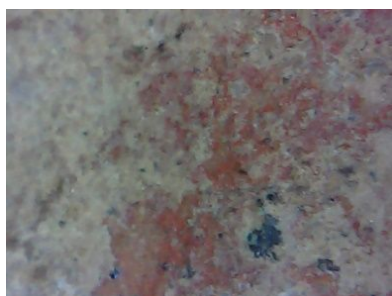
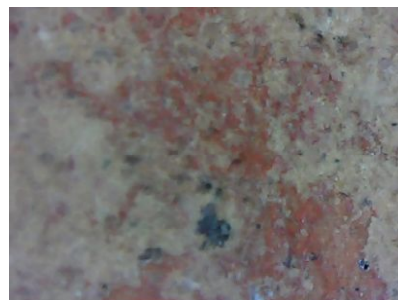
*Imagem16: área vermelha*

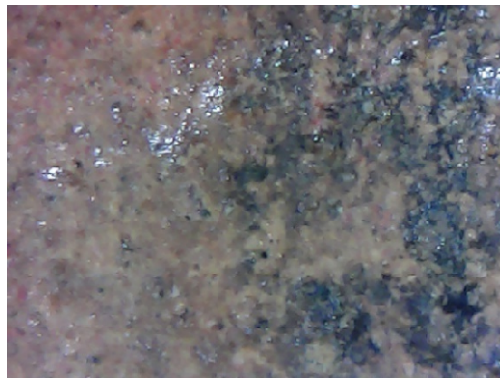
Imagem20: Mancha escura na alça

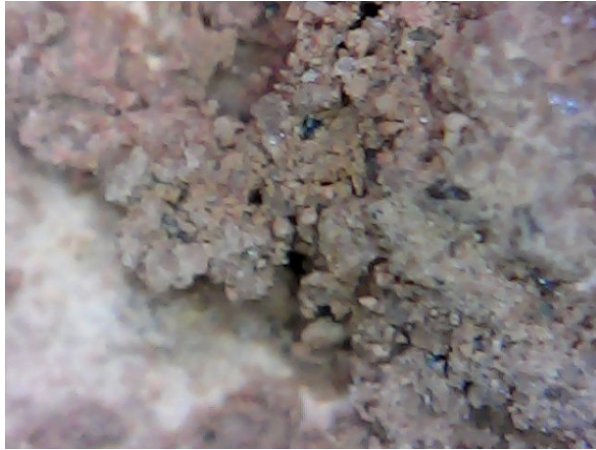
*Imagem23: Sedimentos*

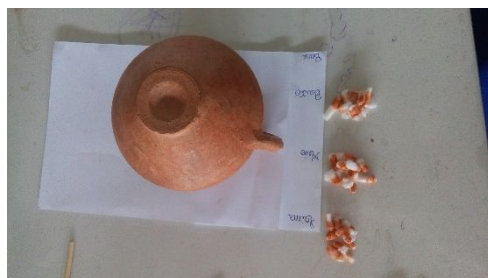
*Imagem78: Décima primeira etapa da limpeza aquosa*
